Construção de equipamentos de baixo custo para regulagem de turbo pulverizadores

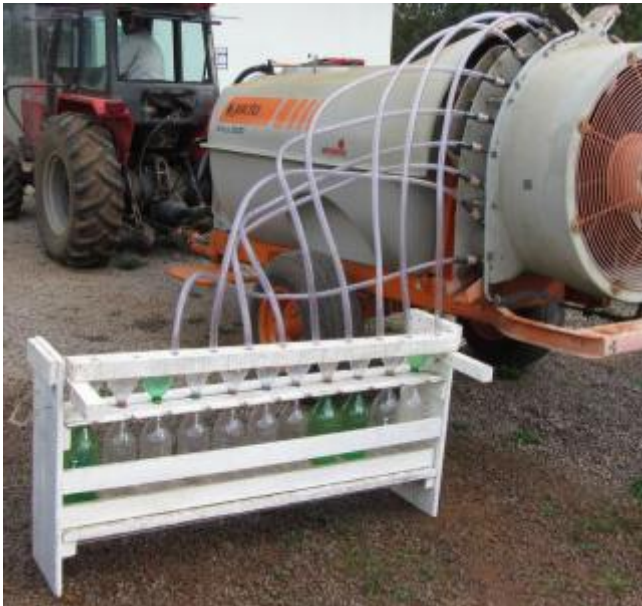
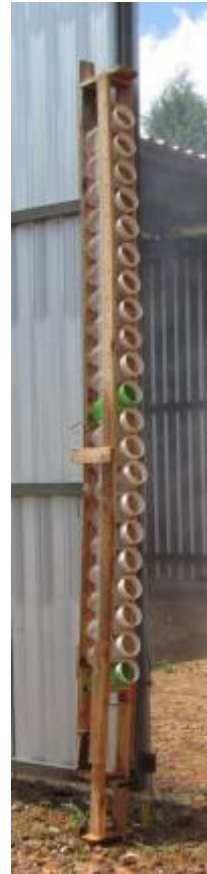
Equipamentos para regulagem de turbo pulverizadores normalmente são importados e de custo elevado. Por essas razões são utilizados em pesquisa ou que atendam a vários produtores. Visando facilitar o trabalho de regulagem do pulverizador a Embrapa Uva e Vinho desenvolveu dois equipamentos (Figura 1), que podem ser construídos com materiais de baixo custo ou que o fruticultor tem a disposição em sua propriedade.
