ARCHAEOLOGIA BELGICA

**Oudheidkundig onderzoek
in de S. Elooiskerk te Snellegem**

Overdruk uit *Handelingen van het Genoot-
schap voor Geschiedenis "Société d'Émulation"*
te Brugge, deel XCIV 3-4 (1957)

SNELLEGEM Eccl. Sti. Eligii 1956-57

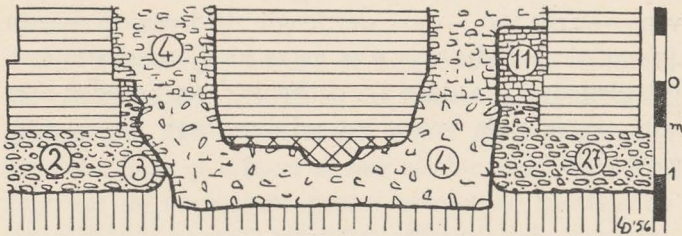
FIG. 2. — De fundering van de oostelijke viering. Het metselwerk 4 werd aangebracht bij de bouw van de toren (kerk II).

mortel. Met deze twee langsmuren zijn 3 en 11 verbonden; ze zijn alle vier op -120 op het Pleistoceen zand gebouwd. Van 11 is het opgaand metselwerk zeer regelmatig uitgevoerd; het begint op ongeveer -25 en bleef bewaard tot $+50$. Een bouwnaad scheidt duidelijk dit ouder metselwerk van het werk uit de XII^e eeuw, muur 4. Op de overeenstemmende

fundering 3 is er oud metselwerk van -20 tot op het vloerpeil; ook hier is een naad tussen dit en later werk. 3 en 11, door geen kettingmuur verbonden, zijn de fundering en een klein gedeelte van de opstand van de pijlers die de triomfboog — ongeveer 3,80 m breed — tussen de middenbeuk en het koor droegen.

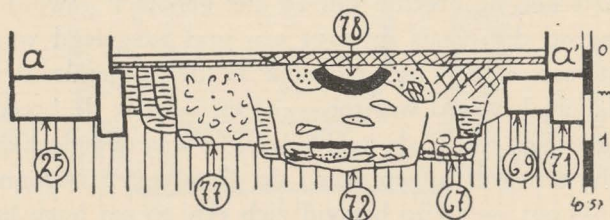
FIG. 3. — Doorsnede a — a' door de middenbeuk.

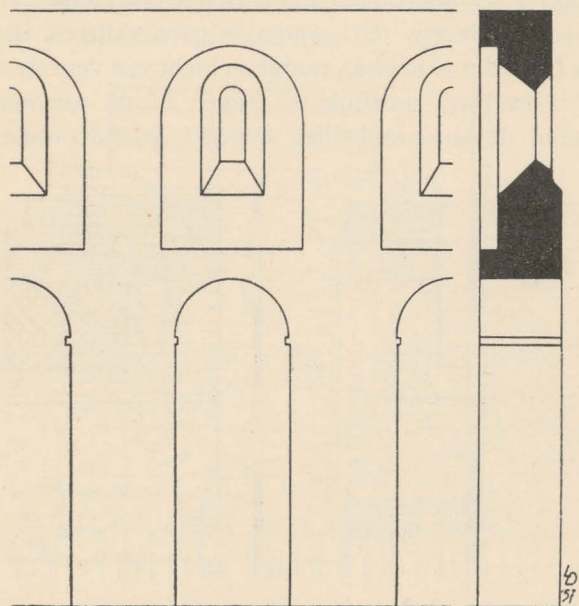
FIG. 4. — Een travee van de middenbeuk en doorsnede van de scheibog en bovenlichtmuur.

De hoeken der pijlers (140×110), scheibogen en bovenlichten zijn gemaakt met grote grijsgroene veldstenen; het overige metselwerk van de middenbeuk bestaat uit lagen kleine grijsgroene veldstenen²¹. Elke traveeopening is maar 155 cm breed en 440 cm hoog.

De bovenlichtvensters zijn gevat in rondbogige blindnissen, die breder zijn dan de traveeopeningen er onder, nl. 190 cm. De vensters hebben schuine dagkanten; de glassponning is naar de buitenzijde verschoven²².

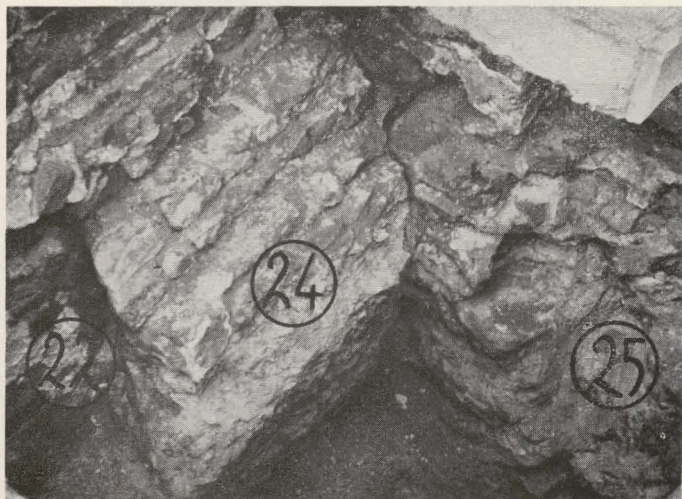
FIG. 13. — Tegenaan de oude fundering 25, de fundering van de
 oostmuur van de noordelijke kruisbeukarm 24; door het graf 22 werd
 een gedeelte van 24 uitgebroken (zie afb. 6).

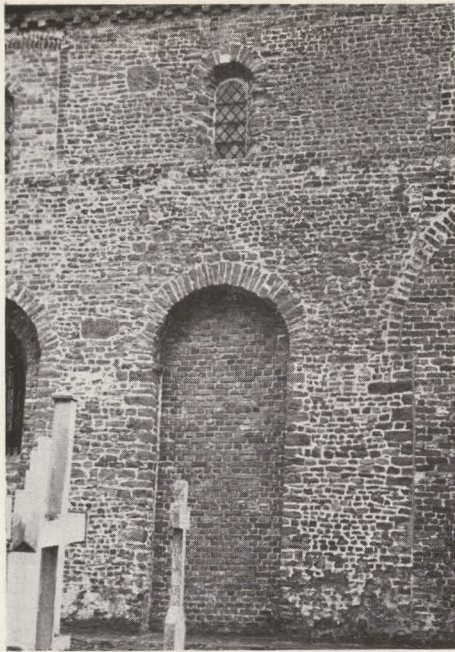
FIG. 14. — Tweede travee van de noordmuur van de middenbeuk. De pijler links is gedeeltelijk hersteld met te grote veldsteen. De eerste travee is herbouwd in de gotiek; daarvan ziet men de aanzet van de scheiboo. Een barokvenster had het derde romaans bovenlicht vervangen; het is nu terug aangebracht.

²¹ Restauraties, o.m. van de tweede noordelijke pijler, steken scherp af door het gebruik van grote veldsteen (cfr. afb. 14).

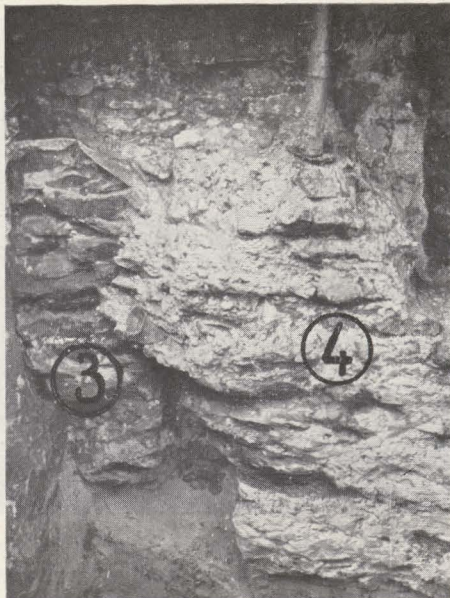
FIG. 15. — 3 : Fundering van de zuidelijke pijler van de triomfboog van kerk I. — 4 : Jongere fundering van de oostelijke vieringsboog van kerk II.

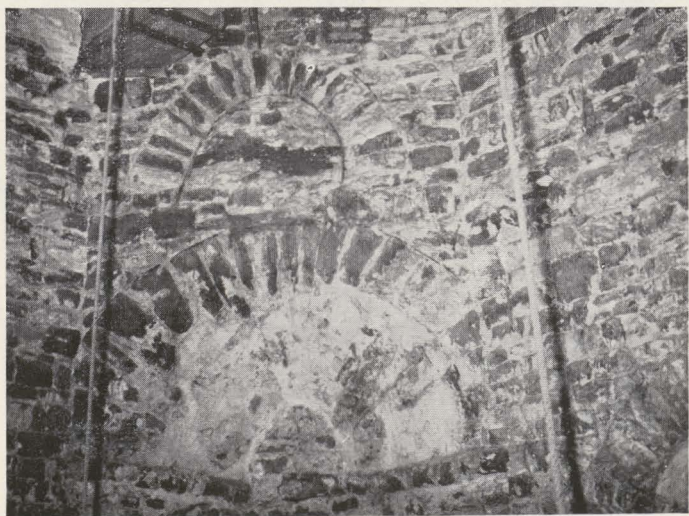
FIG. 17. — Toren, tromp en ontlastingsboog.

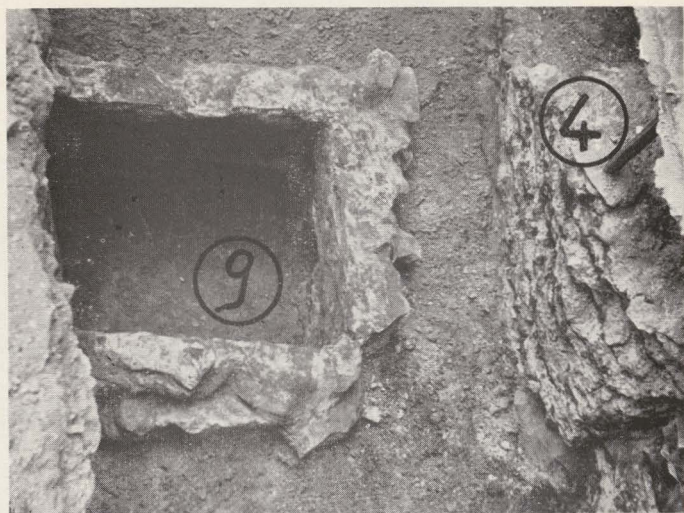
FIG. 21. — Veldsteengraf 9 en fundering 4.

- Graf 9 (op — 130); dit graf was gemetseld met grote veldstenen en langs binnen wit bepleisterd. De wanden waren 30 cm breed, de westkant mat binnen-

werks 70 cm. Het geraamte lag ter plaats, en er was een spoor van een kist.

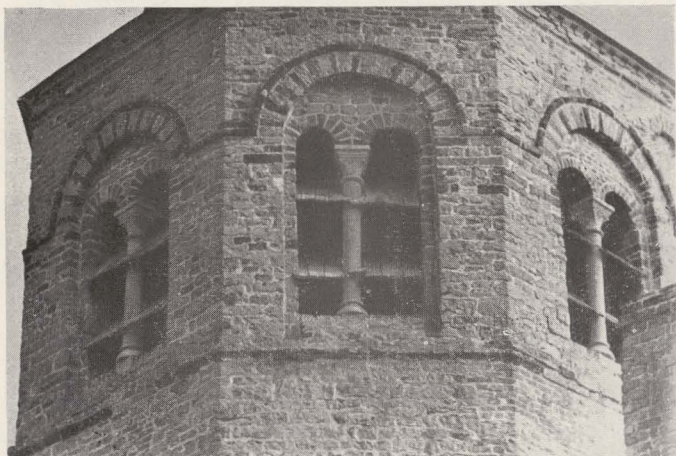
FIG. 23. — Detail van de toren. De middenzuiltjes zijn nieuw, de gekoppelde boogjes zijn van tufsteen. In de afdekkingsbogen wisselt veld- en tufsteen af. (Foto J. Mertens).
