## ESCÁNER LÁSER Y PROSPECCIÓN GEOFÍSICA PARA LA DELIMITACIÓN, DEFINICIÓN DEL DISEÑO GEOMÉTRICO E IMPLANTACIÓN SOBRE EL TERRENO DEL TEATRO ROMANO DE OSUNA (SEVILLA)\*

### LASER SCANNER AND GEOPHYSICAL SURVEY TO DELIMITATE, DEFINING THE GEOMETRICAL DESIGN AND SETTING UP ON THE GROUND OF THE OSUNA'S ROMAN THEATRE

El uso conjunto del escáner láser y de la prospección geofísica nos ha permitido definir la forma del teatro romano de Osuna. Una actividad de bajo costo y nulo impacto sobre las ruinas que debe servir de base para una posterior planificación de su futuro.

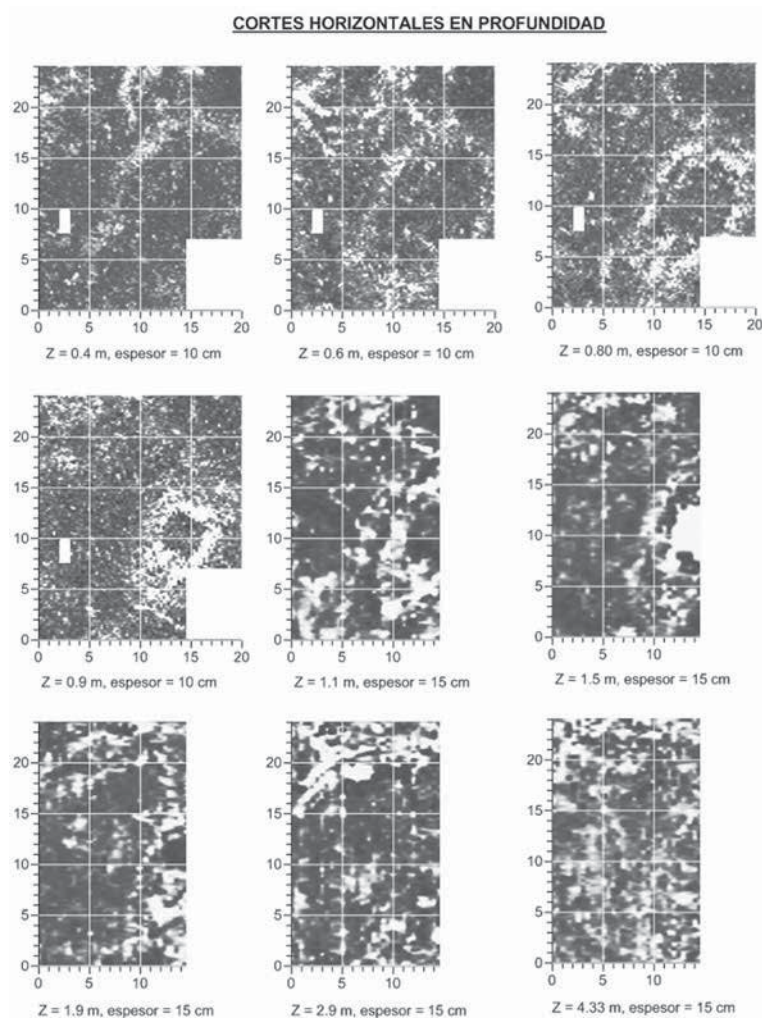
Radar-1 se proyectó para definir el tamaño, forma y ubicación de la *orchestra*. Los resultados fueron concluyentes. En el radargrama de base, a 4 m de profundidad, detectado con la antena de 200 Mhz, se observa la forma semicircular de la orquesta y el muro perteneciente al frente del escenario junto a las gradas anchas de la *probedria*. También se detectó una abundante cantidad de escombro de gran porte junto a elementos cilíndricos que podrían indicar la presencia de fustes de columnas. En general, parece que las estructuras se encuentran en buen estado aunque son perceptibles algunas alteraciones producto del expolio.

Figura 16. Cortes horizontales obtenidos a partir de la exploración con georradar del sector RADAR-1.
