J. MANUSIA &amp; LINGKUNGAN, 2018, 25(1):33-44, DOI: 10.22146/jml.35396

**PENGELOLAAN AIR LIMBAH RUMAH POTONG HEWAN DI RPH X,  
KOTA BOGOR, PROVINSI JAWA BARAT**  
(*Wastewater Management of Slaughterhouse in Slaughterhouse X, Bogor City,  
West Java Province*)

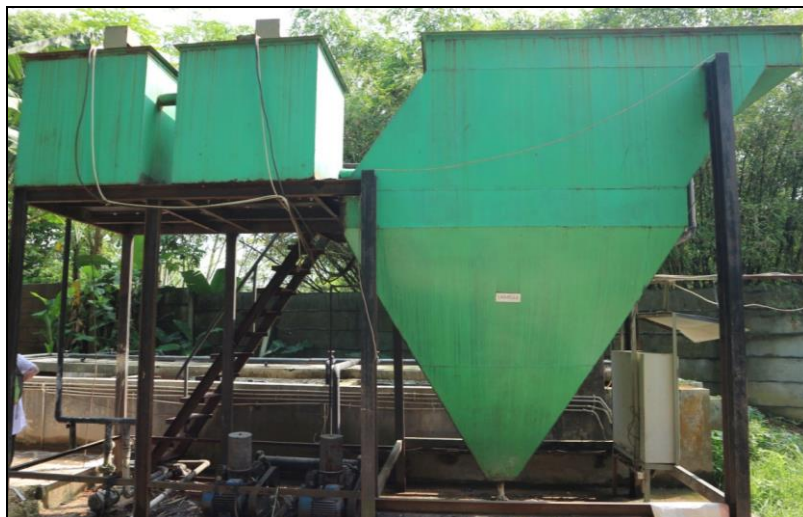
Gambar 2. Lamella di RPH X (Dokumentasi: Hasil observasi, 2017).

Secara umum, air limbah RPH X terdiri atas urin, darah, lemak, dan air bekas pencucian. Secara lebih lengkap, air limbah RPH X terdiri atas urin dan air bekas pencucian kandang yang dihasilkan dari proses penerimaan dan penampungan; air bekas pencucian ruang, peralatan, dan hewan yang dihasilkan dari proses persiapan penyembelihan; darah dan air bekas pencucian yang dihasilkan dari proses penyembelihan; lemak yang tidak dapat dimakan yang dihasilkan dari proses pengulitan; darah dan air bekas pencucian jeroan yang dihasilkan dari proses pengeluaran jeroan; serta darah dan air bekas pencucian yang dihasilkan dari proses pembelahan karkas seperti yang diperlihatkan pada Gambar 1. Semua air limbah tersebut kemudian dialirkan melalui saluran dari kandang penampungan dan bangunan utama RPH X ke kolam penampungan untuk diolah lebih lanjut dengan IPAL. Namun, pengelola RPH X belum melakukan minimisasi air limbah sehingga dapat meningkatkan beban pengolahan air limbah di IPAL. Pengoperasian IPAL dilakukan oleh satu Kepala Koordinator Kebersihan dan Pengolahan Limbah dan tiga operator. Teknologi IPAL yang digunakan di RPH X adalah *lamella clarifier*. Pada *lamella clarifier tank* terjadi proses pemisahan secara fisik antara lumpur dan air hasil pengolahan. *Lamella* di RPH X dapat dilihat pada Gambar 2.
