# Inersia

Vol.1 No.1 Oktober 2009

# STUDI MITIGASI GEMPA DI BENGKULU DENGAN MEMBANGUN RUMAH TAHAN GEMPA

FEPY SUPRIANI, ST, MT

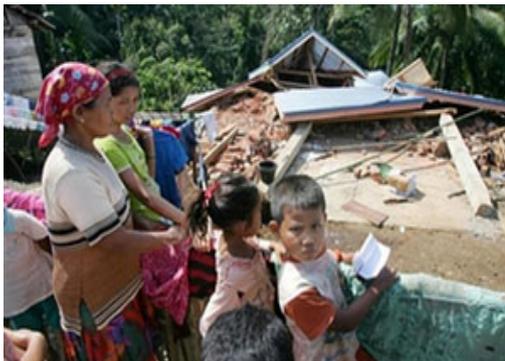
Beberapa contoh kerusakan yang terjadi pada jalan dan rumah penduduk dapat dilihat pada gambar berikut ini,

Gambar 1. Foto kerusakan bangunan akibat gempa bumi 12 September 2007

Dari tabel 3 dan tabel 4 dapat dilihat bahwa kerusakan yang paling banyak terjadi pada rumah tinggal atau perumahan penduduk. Meskipun gempa besar yang terjadi tahun 2000 memberikan dampak yang besar terhadap rumah masyarakat, namun hal tersebut belum memberikan pelajaran yang berarti akan pentingnya mitigasi dengan membangun rumah tahan gempa, gambaran ini terlihat dari masih banyaknya kerusakan rumah masyarakat yang terjadi pada saat gempa 2007. Dengan daerah potensial gempa, bencana gempa dan tsunami dapat datang secara
