## ZMIANY MORFOMETRII STAWÓW HODOWLANYCH POD WPŁYWEM GÓRNICZYCH OSIADAŃ TERENU

Tadeusz Molenda<sup>1</sup>

### CHANGES IN THE MORPHOMETRY OF FISH BREEDING PONDS UNDER THE INFLUENCE OF MINING SUBSIDENCE

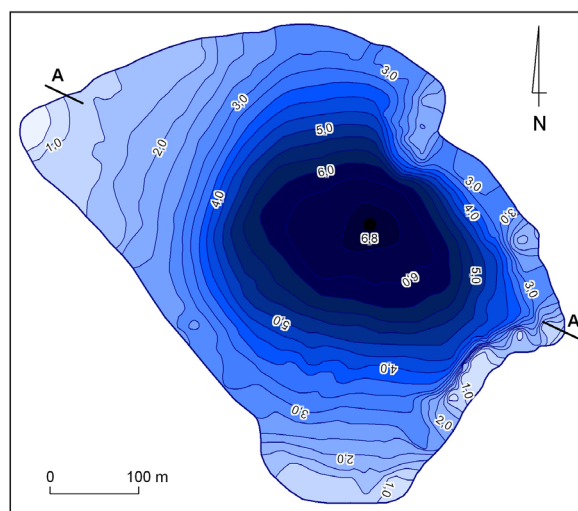
Rys. 4. Plan batymetryczny stawu Kopalniok.  
A – A' – linia profilu [wg. Molenda, 2014]

obniżenia terenu pod dnem stawu Kopalniok wyniosła 5,0 m, a pod stawem Rontok 6,5 m. W następstwie doszło do znacznych zmian kształtu misy stawów oraz szeregu parametrów morfometrycznych. Najbardziej znaczną zmianą jest wzrost głębokości stawów. W literaturze [Guziur i in. 2003; Pokorny i in., 2004] stwierdza się, że w zdecydowanej większości stawów karpiowych maksymalna głębokość (i to tylko w strefie mnicha) nie przekracza 2,5 metra. Znanne są wprawdzie przypadki, między innymi w Czechach, gdzie użytkowane są duże stawy, w których głębokość przy mnichu spustowym wynosi 6 m [Pokorny, 2004]. Tego typu stawy są jednak nieliczne. Analiza planów batymetrycznych stawów Kopalniok i Rontok wskazuje, że w przypadku omawianych zbiorników doszło do znacznego wzrostu głębokości (rys. 4 i 5).

Dotyczy to w szczególności zbiornika Kopalniok którego głębokość maksymalna wynosi obecnie 6,8 m (rys. 4). Mniejsza jest głębokość maksymalna zbiornika Rontok wynosząca 3,6 m. W obydwu przypadkach doszło również do „przesunięcia” głęboczków poza strefę mnicha. Należy podkreślić, że obecnie nie istnieje możliwość całkowitego grawitacyjnego odwodnienia zbiorników. Rzędna zwierciadła wody w odborniku (rz. Wisła), znajduje się powyżej rzędnej dna omawianych stawów. W analizowanych przypadkach doszło więc do zmiany typu stawów ze spuszczalnych w niespuszczalne definiowanych jako: „staw z którego nie można całkowicie opuścić wody grawitacyjnie za pomocą urządzeń hydrotechnicznych”. Podwodne stoki stawu Kopalniok wykazują znaczną asymetrię (rys. 6). Stok północno-zachodni jest łagodny, natomiast południowo-wschodni stromy. Podobna sytuacja występuje na zbiorniku Rontok (rys. 7).
