HAKKEEN KUIVAUS BIOENERGIAKESKUKSEN MONIKÄYTTÖKUIVURISSA AURINGON ENERGIAA LISÄLÄMMÖNLÄHTEENÄ HYÖDYNTÄEN

Okko Rahikainen

Asiantuntijuushanke

Kesäkuu 2005

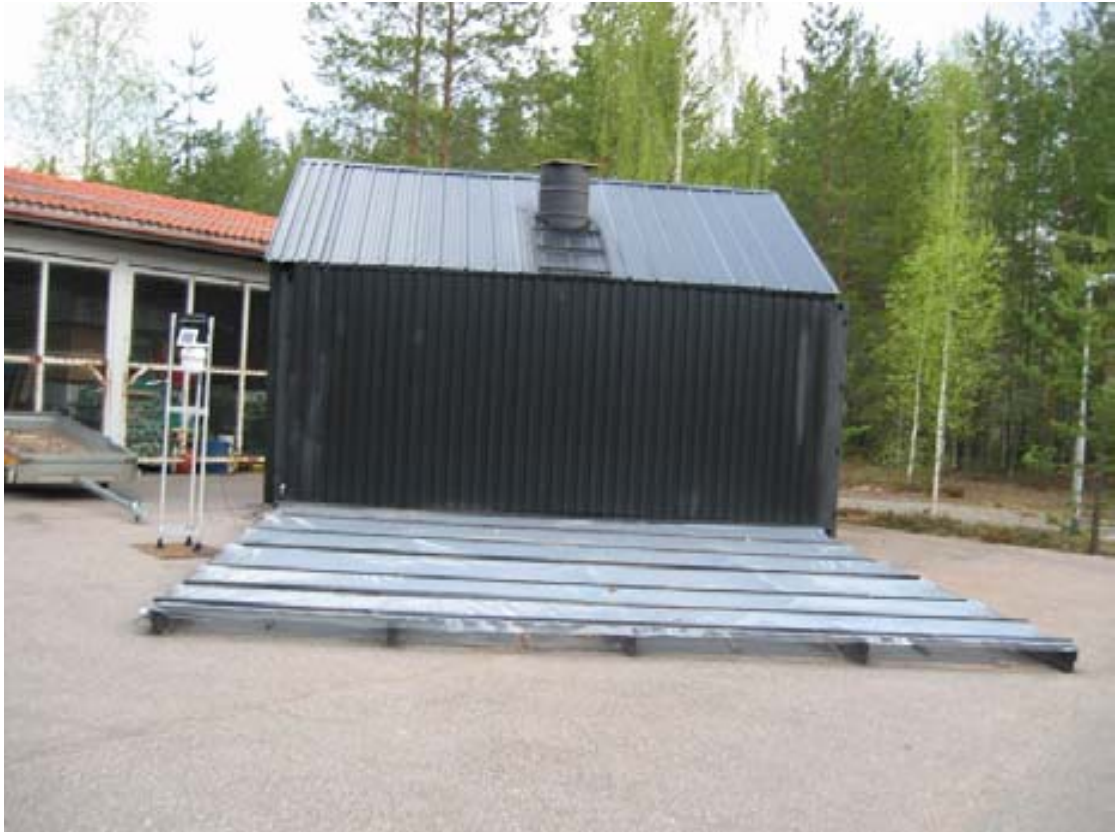
KUVIO 1. Kuivuri ja aurinkokeräin.

Ennen varsinaisen kuivauskokeen aloittamista muutama päivä kului tarvittavien valmistavien toimenpiteiden tekemiseen. Tämä käsitti lisäkeräimen (KUVIO 1) rakentamisen asfalttikentälle ja kuivurin muutostyöt sekä haketuksen. Lisäkeräimen ja kuivurin rakennustyöt tehtiin kenttämestari Hannu Vilkkilän johdolla. Aurinkokeräimen (n. 30 m²) rakennusmateriaalina käytettiin lankkuja, lautoja, rimoja ja muoviva, joten urakasta selviytyi varsin vähin tarvikkein ja investoinnein. Keräimen pohjalle asfaltin

pintaan levitettiin muovi maakosteuden katkaisemiseksi. Rakentaminen tehtiin samalla periaatteella kuin kattokin tehdään, lankuista tehtiin ruoteet, jotka yhdistettiin laudoilla ja sen päälle asetettiin kasvihuonemuovi keräinpinnaksi, lisäksi puutavara maalattiin vielä mustaksi.

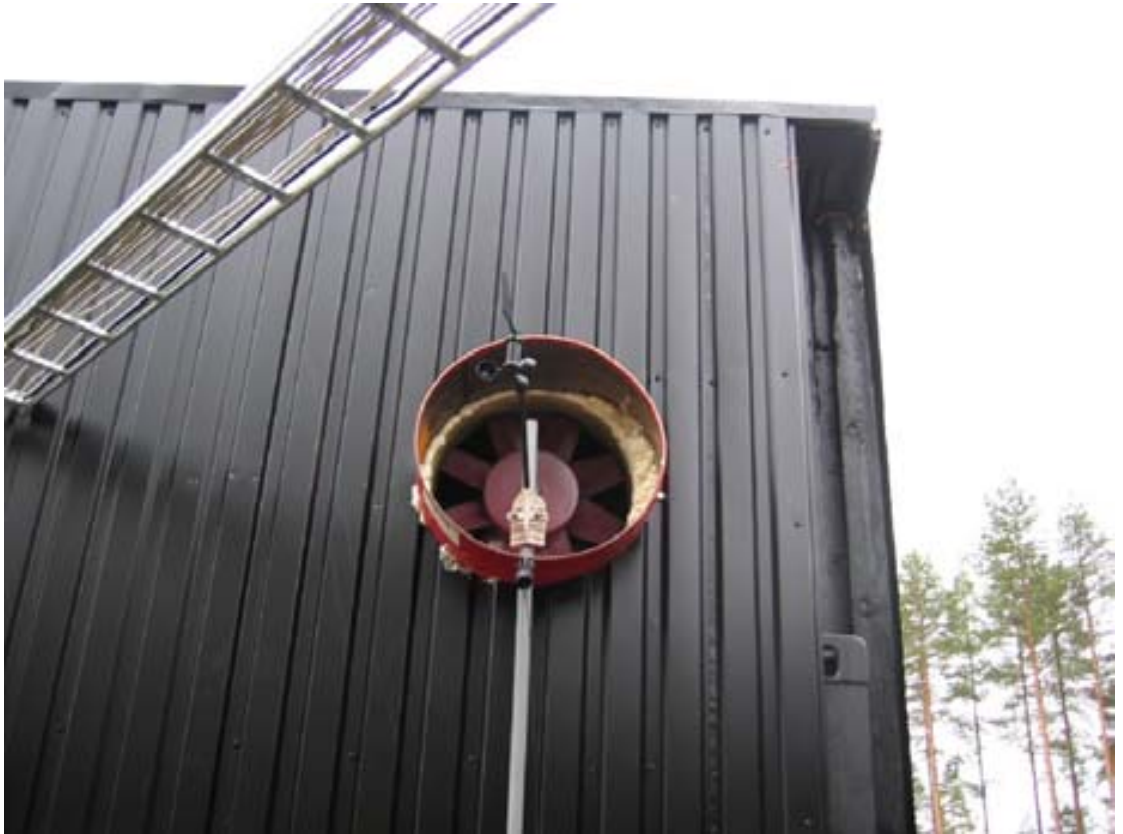
KUVIO 2. Puhallin ja tuulimittari asennettuna uudelle paikalleen.

Toinen vaihe käsitti kuivurin muutostyöt. Puhaltimen paikka ja pyörimissuunta muutettiin imumenetelmää varten. Puhallin siirrettiin ”vinttikerroksen” päätyseinältä sivuseinälle tehtyyn uuteen aukkoon (KUVIO 2). Ilma ohjautui keräinten kautta kontin yläosaan josta se kulki kahden välikattoon tehdyn reiän läpi kuivuriin ja imettiin hakekerroksen läpi. Kuivurin sisälle konttiin tehtiin väliseinä (KUVIO 3) vanerilevyistä hake-erien erottamiseksi toisistaan, väliseinän päälle kiinnitettiin lankusta tehty ”kävelysilta” näytteiden ottamista varten. Ovien puoleiseen päätyyn asetettiin lisäksi vanerilevy päätyseinäksi. Väliseinän paikoilleen asettamisessa ja jämäköittämisessä hyödynnettiin kulmarautoja sekä lankkuihin moottorisahalla tehtyä uraa, joihin levy kätevästi upposi.

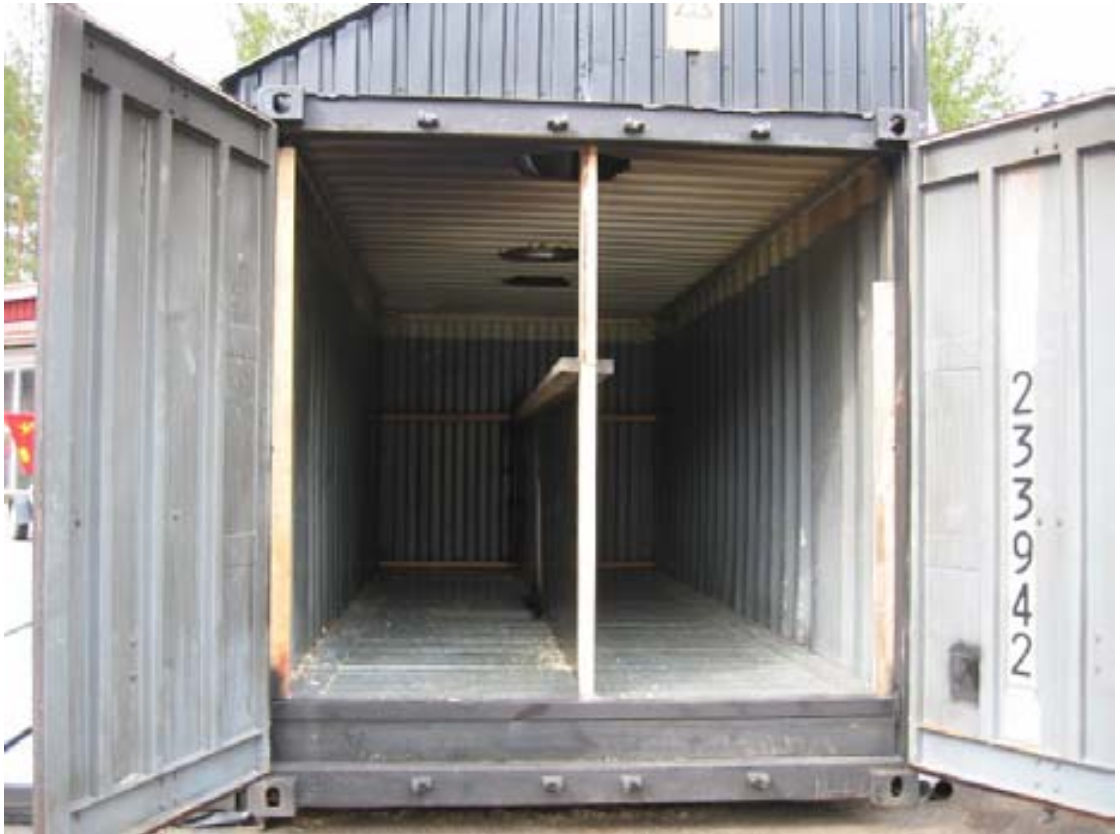
KUVIO 3. Kontti tyhjänä ennen kuivauksen aloittamista.

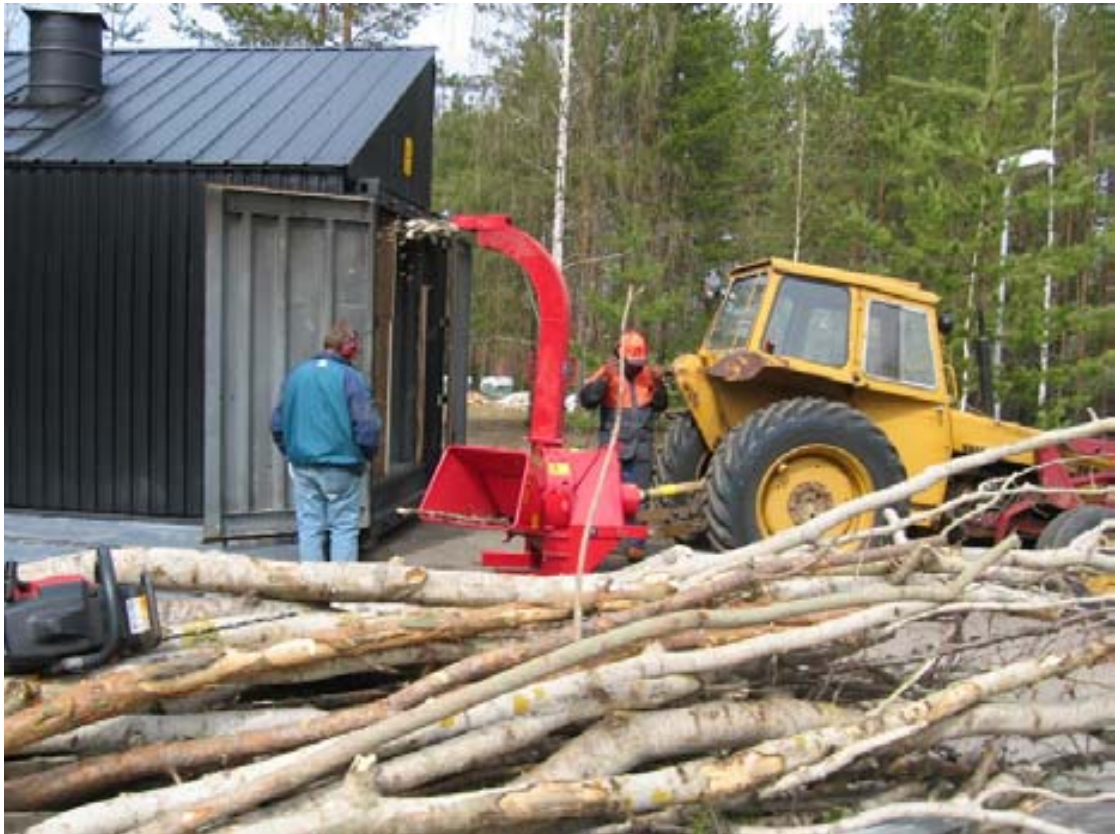
KUVIO 4. Haketus käynnissä.

Molempia hakelaatuja oli kuivurissa omilla puolillaan n. 7 i-m³. Haketus tapahtui traktoriin kytketyllä Junkkari HJ 5M mallisella laikkahakkurilla (KUVIO 4). Sekä tuore että ylivuotinen raaka-aine hakettiin suoraan kuivurikonttiin omille puolilleen. Tuore hake koostui melko tasaisesti lepistä, koivuista ja männyistä, ylivuotinen hake-erä oli pääasiassa mäntyä. Haketuksessa konttiin hakettiin aina tarvittavaan kerrokseen (pohja, keski, pinta) vaadittava hakemäärä, jonka jälkeen se levitettiin tasaiseksi patjaksi ja asetettiin näytepussit paikoilleen. Hakenäytteet olivat kankaisissa verkkopusseissa (KUVIO 5) eri puolilla ja eri korkeudella hakekasoja. Molempiin hake-eriin asetettiin jokaiseen kolmeen kerrokseen kuhunkin 12 kpl näytepusseja, eli kaiken kaikkiaan näytepusseja oli hakkeen seassa kuivurissa yhteensä 72 kpl. Pussit suljettiin naruilla, jotka olivat puolestaan kiinni konttia ympäri kiertäneessä vahvemmassa narussa. Näytteiden asettelussa käytettiin hyväksi erivärisiä naruja ja teippiä, jotta tiedettiin näytteiden laitossa ja poisotossa missä syvyydessä kasaa mikin näyte sijaitsee, valkoiset narut olivat pohjakerroksen näytepusseissa, vihreät keskikerroksen ja punaiset pintakerroksen näytteissä.

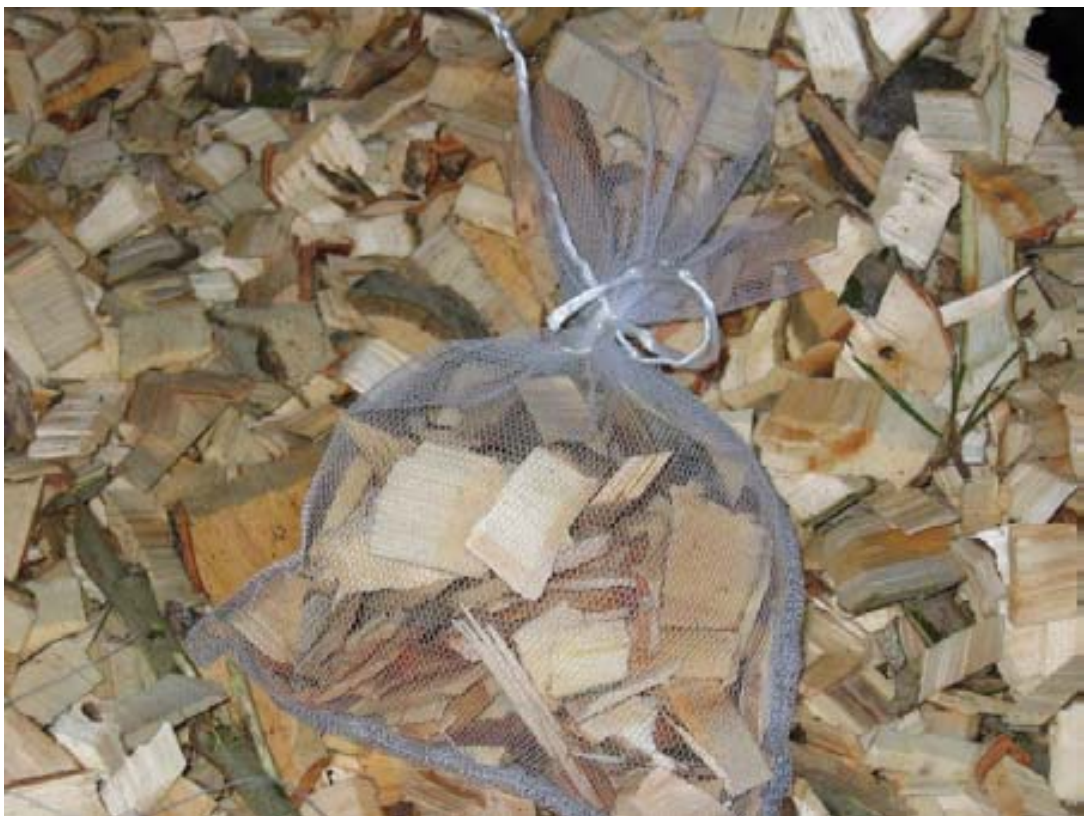
KUVIO 5. Näytteenotossa apuna käytettiin kankaisia verkkopusseja.

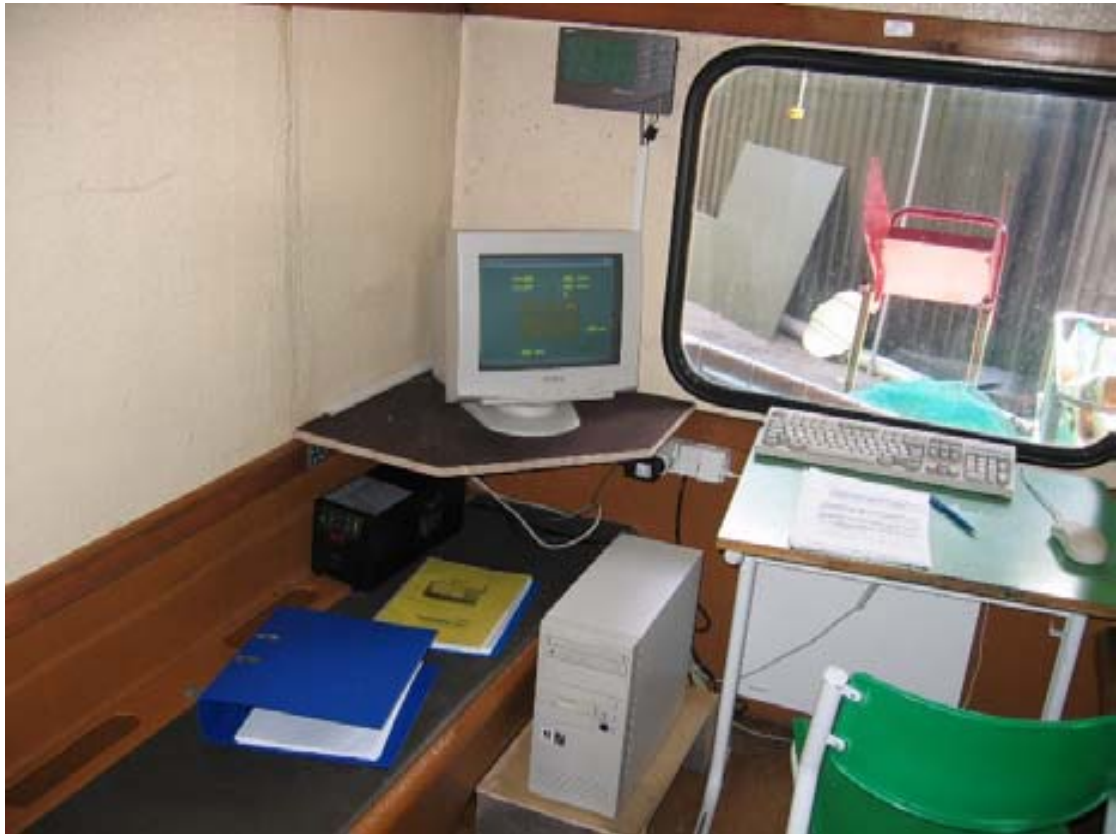
KUVIO 6. Kuvaa valvomosta, takaseinällä sääaseman näyttötaulu ja ruudulla kuivumisen prosessikaavio.

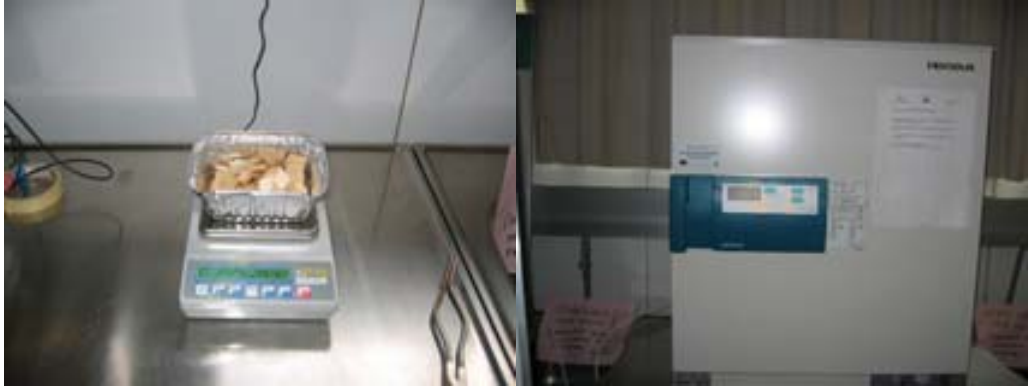
KUVIO 7. Kosteuden määrittämisessä käytetyt apuvälineet.

Hakkeiden kosteudet selvitettiin ISO 589 standardiin perustuen (Alakangas 2000, 26–27). Määrityksessä kaksi 30–100 g painoista näytettä punnitaan 0,01 g tarkkuudella. Punnittuja näytteitä kuivattiin Bioenergiakeskuksen lämpökaapissa (KUVIO 7) 16–18 h, jonka jälkeen ne punnittiin kuumina. Kosteus saatiin selville seuraavalla kaavalla:

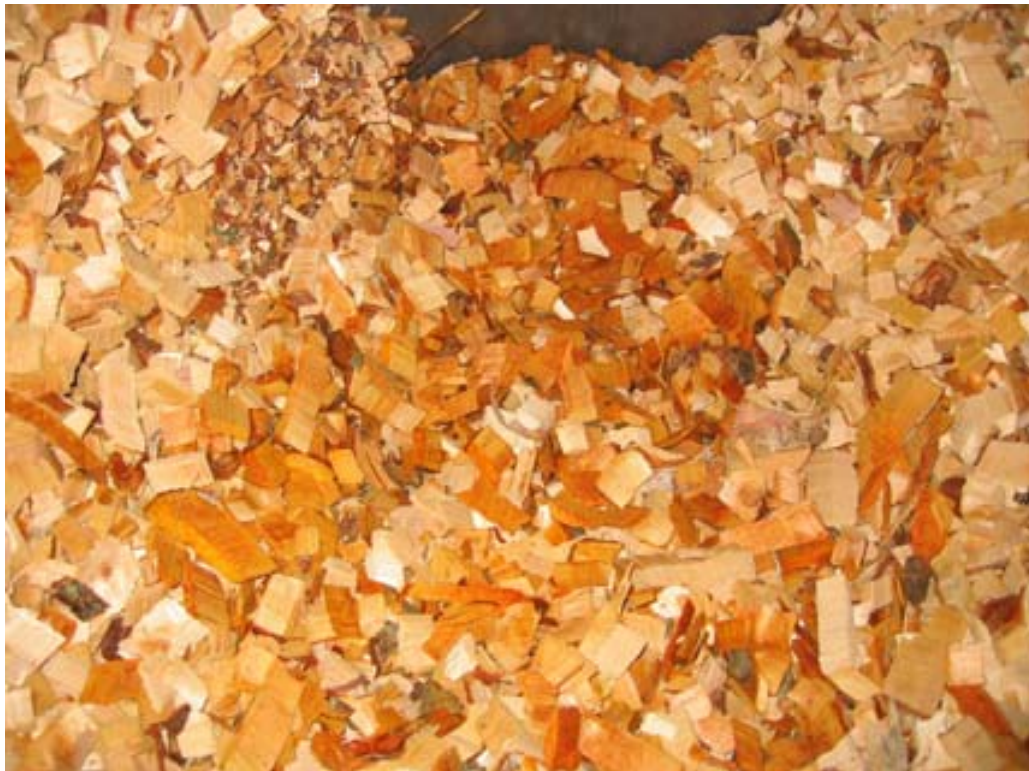
KUVIO 8. Kuivauksen aikana keskikerrokseen muodostunutta märkäkerrosta.

Pintakerros oli kuivunut jo parissa päivässä noin 10–14 % kosteuteen, vastaavasti keskikerroksen ensimmäisissä näytteissä kuivauksen aloituksesta kosteus vaihteli kuivurin eri osissa 20–51 % välillä, joten keskelle oli muodostunut märkäkerrosta ja kosteus hakkeessa paikoin jopa lisääntynyt. Seuraavana päivänä pintakerroksen kosteus oli näytteiden perusteella 10 ja 11 prosentin välillä. Keskikerroksessa näytti olevan edelleen märkäkerrosta (KUVIO 8.), eri puolilta otettujen näytteiden kosteus vaihteli n. 32–48 % välillä, poikkeuksena näyte kontin takapäässä, jonka kosteus oli vain n. 11 %. Keskikerroksen kosteimpien näytteiden kohdalla toisella sektorilla satunnaisgeneraattorin arpa osui näytteisiin, jotka olivat lähempänä oviaukon puoleista välikatton ilmanohjausaukkoa, jossa ilmavirtaus tuntui selvästi pienempänä kuin takaseinän puoleisessa aukossa. Märkäkerroksen syntyminen kyseiseen kohtaan kuivuria edisti todennäköisesti sekin, että hakkurin torven suuntaus haketuksessa oli valtaosan ajasta tähän kohtaan (=keskelle) konttia ja hake oli päässyt tiivistymään. Pohjakerroksesta ylös saadun näytteen kosteus oli 32 %. Seuraavana päivänä kolmansissa näyte-erissä keskityttiin keski- ja erityisesti pohjakerroksen näytteisiin, koska oli selvää, että pin-

nassa hake on kuivaa. Märkäkerros oli nyt viidentenä kuivauspäivänä pääosin siirtynyt kasan keskeltä pohjalle. Keskikerroksen näytteiden kosteus oli kuivurin takaseinän puoleisessa päässä n. 9-11 %, ovien puoleisessa päässä, jossa virtaus oli vähäisempi, kosteus oli kuitenkin vielä n. 35 %. Pohjakerroksen näytteiden kosteus oli eri puolilta kuivuria otetuissa näytteissä varsin tasaisesti 37–38,5 % välillä. Tutkimuksen lopetuspäivänä otetuissa näytteissä kosteus oli pinnasta 7–8 % luokkaa, joten pinta oli vielä hivenen kuivanut lisää. Keskikerros oli näytteiden perusteella kuivanut täydellisesti koko kuivurin alueelta, kosteuden ollessa nyt 8,3–8,6 % välillä. Pohjakerros ei ollut vielä kauttaaltaan kokonaan kuivanut ja kosteus olikin 34,5–36 % välillä, poikkeuksena takaosan ilma-aukon ja kovemman virtauksen lähistöllä olleet näytteet, joiden kosteus oli kahdeksan ja kahdentoista prosentin luokassa. Tuore hake oli näin ollen kuivunut viikossa pohjakerrosta lukuun ottamatta yli 43 % kosteudesta alle 10 % kosteuteen. Pohjakerroksen parempi kuivuminen ja märkäkerroksen poistuminen olisi ilmeisesti vaatinut vielä pari päivää kuivausta samoissa kuivausolosuhteissa. Kuviossa 9. on nähtävissä tuoreen hakkeen kuivuminen aikajanalla ja muutamien samanaikaisten, eri kohdista kuivuria otettujen näytteiden suurehko kosteudenvaihteluvälit. Märemmät näytteet olivat kontin etuosasta ja kuivemmat takaosasta, kuten tekstissä on aikaisemmin selostettu.

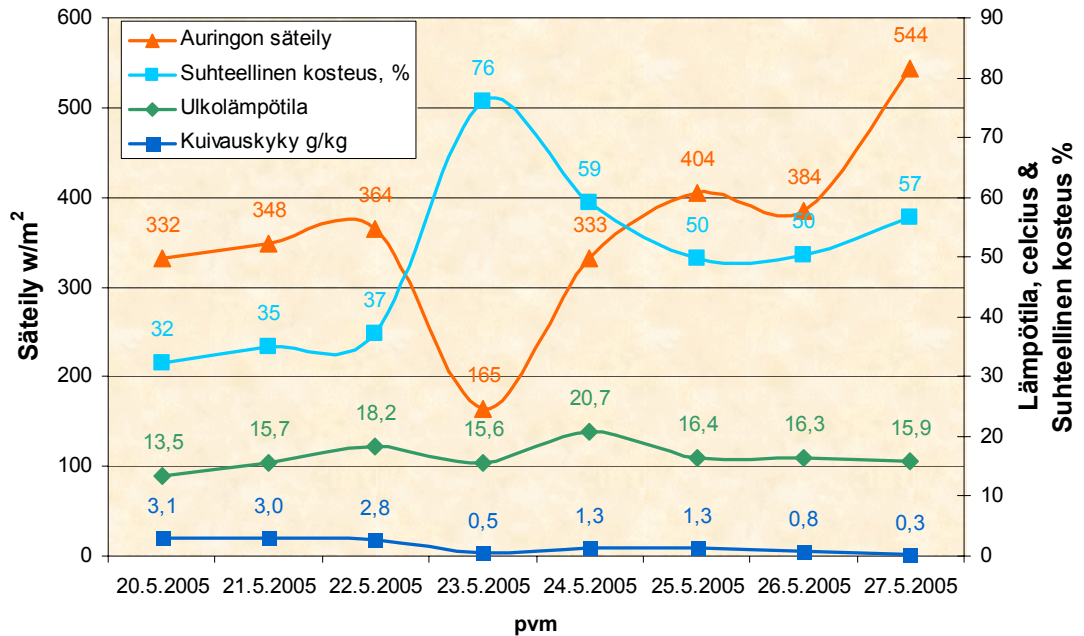
KUVIO 11. Päiväkohtaiset keskiarvolukemat kuivauksen ajalta.

Kuivausviikon aikana sääolosuhteet olivat varsin suosiolliset. Keskimääräinen ulkoilman lämpötila kuivauskoeajanjaksolla oli $16,7\text{ }^{\circ}\text{C}$, ilman suhteellinen kosteus oli n. $49,9\%$ ja auringon säteily n. 349 w/m^2 . Yksittäisien kokonaisien (klo 8.00–22.00) kuivauspäivien keskiarvoja tarkasteltaessa vastaavat alimmat päivälukemat olivat $15,6\text{ }^{\circ}\text{C}$, 35% ja 165 w/m^2 sekä korkeimmat keskimääräiset päivälukemat $20,7\text{ }^{\circ}\text{C}$, 76% ja 404 w/m^2 . Poimittaessa sääasemalta yksittäisiä tallentuneita tietoja kuivausajanjaksolta saadaan selville, että hetkellisesti ulkolämpötila on tutkimuksen aikana ollut korkeimmillaan $25,6\text{ }^{\circ}\text{C}$ ja auringon säteily parhaissa olosuhteissa 994 w/m^2 , ilman suhteellinen kosteus on ollut alimmillaan 25% . Aurinkosäteily on Keski-Suomessa vuosi- ja vaakatasolla n. 900 kWh/m^2 , vuorokaudessa säteily on Etelä-Suomessa toukuussa n. $5,13\text{ kWh/m}^2$ (Säteily Suomessa 2003). Vettä kuivausajanjakson aikana poistui keskimäärin $1,65\text{ g/kg}$ ilmaa. Parhaimman kuivauspäivän aikana vettä poistui ilmakiloa kohti keskimäärin noin 3 g . Kuviossa 11. on esitetty päiväkohtaisia keskiarvoja näistä määreistä kuivausajalta. Ensimmäisen viiden kuivausvuorokauden ajalle

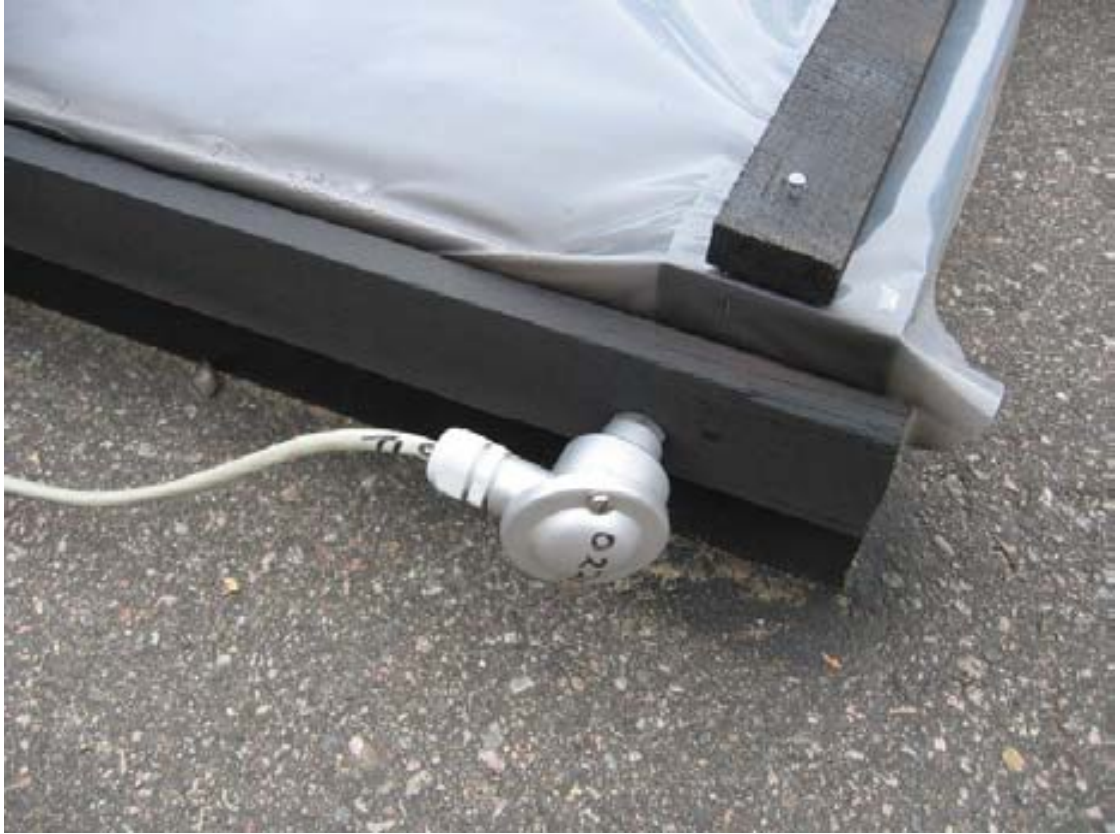
KUVIO 12. Lämpötilan asfaltin pinnasta mittaava anturi.

Kuivuriin tulevan ilman lämpötila oli parhaimmillaan 13,7 astetta korkeampi kuin ulkolämpötila, joten keräinpinnat nostivat lämpötilaa merkittävästi. Korkeimmillaan kuivuriin tulleen ilman lämpötila oli lähes 35 °C. Kuivurista pois tuleva ilma oli pääsääntöisesti jäähtynyt muutamia asteita, enimmillään lämpötila oli laskenut 10 astetta. Osa lämpöenergiasta sitoutuu kontin rakenteisiin ja kuivauksen aikana ilmaan sitoutuu vesihöyryä, mikä laskee ilman lämpötilaa ja nostaa suhteellista kosteuspitoisuutta. Ilman lämpötiloja mitattiin kaikkiaan neljällä eri anturilla (KUVIO 12).

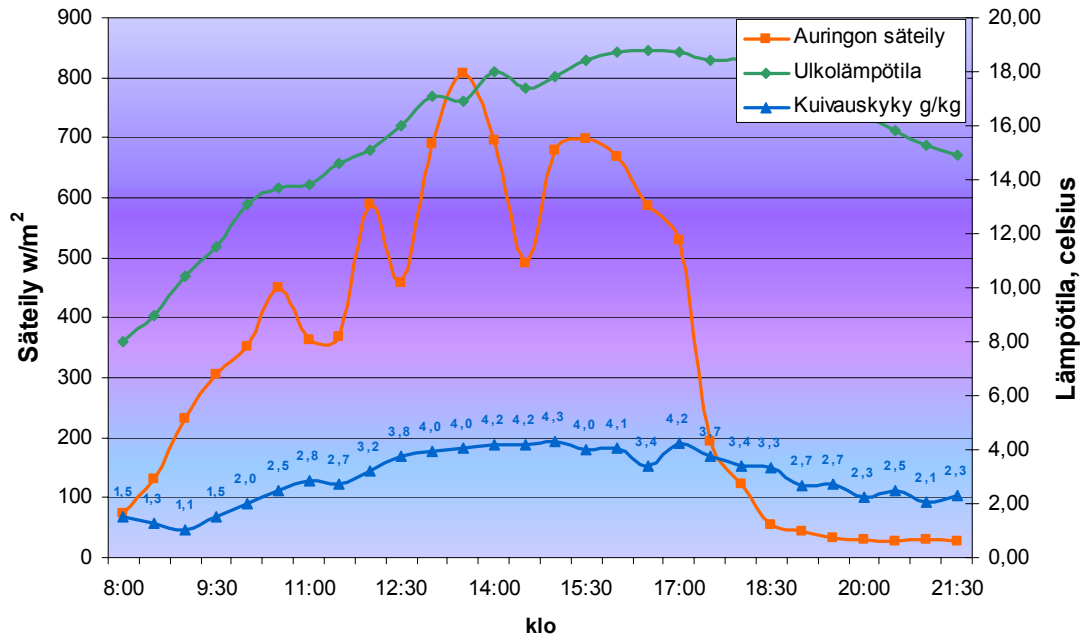
KUVIO 14. Veden sitominen ilmaan ensimmäisen täyden kuivauspäivän aikana.

Kuivauskapasiteetti oli veden poiston suhteen voimakkaimmillaan kuivauksen alkuvaiheessa. Kuviossa 14. on ensimmäisen kokonaisen kuivauspäivän tilanne nähtävissä veden poistumisen kannalta, kuivausilma on koko päivän ajan sitonut melkoisesti vettä, joten ei ole ihme että pintakerros kuivui niin nopeasti. Kuviossa 15 on esitetty seuraavan päivän kuivauksen etenemismahdollisuutta ja samanlainen meno on jatkunut myös toisena kokonaisena kuivauskäyntipäivänä.

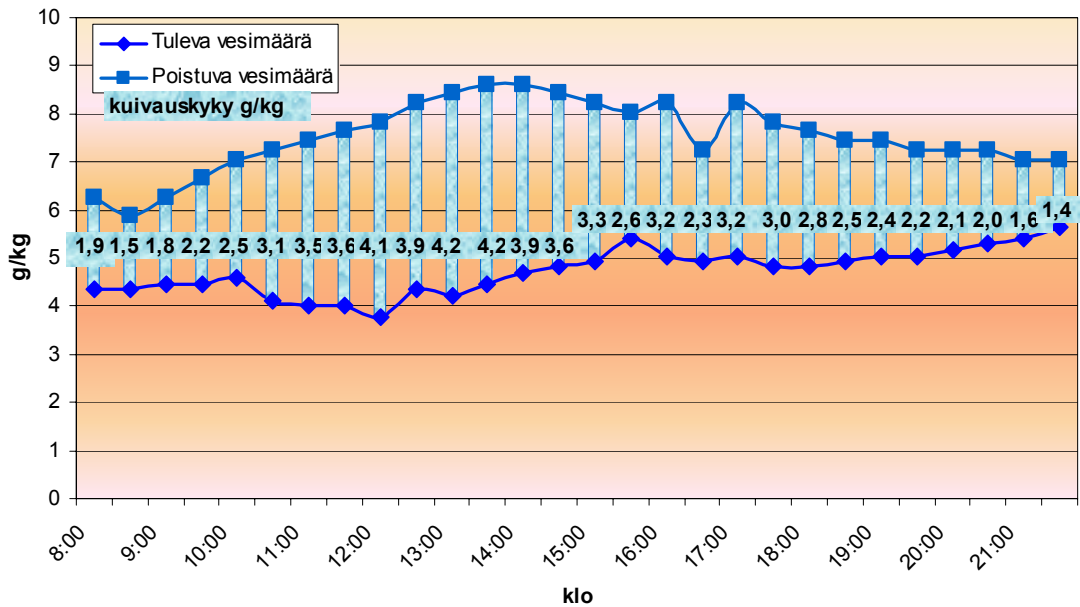
KUVIO 15. Kuivurikonttiin tulevan ja poistuvan ilman vesipitoisuus toisen täyden kuivauspäivän aikana.
