Opinnäytetyö (AMK)

PIENTALON ENERGIATEHOKKUUDEN PARANTAMINEN

IMPROVING THE ENERGY EFFICIENCY IN A DETACHED HOUSE

The house selected for reparation is a detached house in Rusko. The house was built in 1978. The house is almost original conditional as regards its technical features and surface. The owner has started a process to improve the energy efficiency of the house. This thesis aims to enhance and facilitate this process. So that the necessary repairs and changes will be cost-effective and rational.

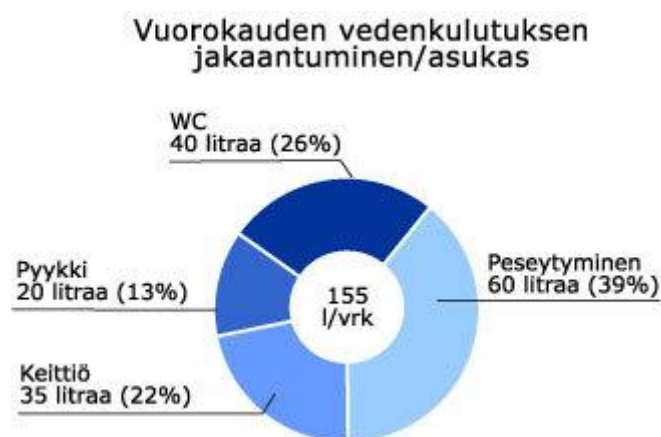
Kuva 5. Ihmisen vedenkulutuksen jakautuminen vuorokaudessa (Motiva 2011).

Suomalaisten tyypillinen vedenkulutus on 90–70 litraa asukasasta kohden vuorokaudessa. Keskimäärin suomalainen asukas käyttää vettä 155 l/vrk (kuva 5). Lämpimän käyttöveden osuus asuinrakennuksen energiankulutuksesta on merkittävä, sillä noin viidennes energiasta kuluu veden lämmittämiseen. Lämmintä vettä käytetään keskimäärin 40–50 l/vrk henkilöä kohden. Asuinrakennuksen lämpimän käyttöveden valmistukseen kulutetaan usein jopa 30–40% rakennuksen vuotuisesta lämmitysenergiankulutuksesta. (Motiva; Energiaverkko 2011)

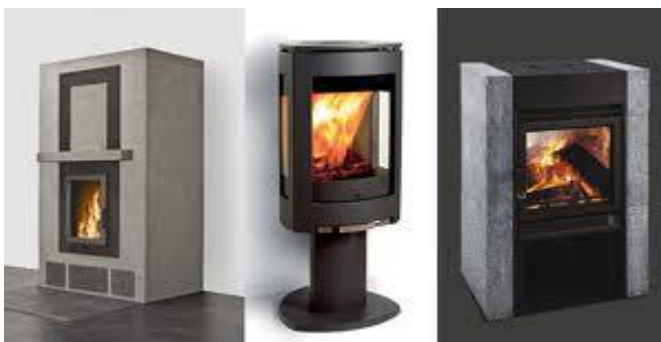
Kuva 6. Erilaisia tulisijoja(K-Rauta 2011).

Tulisijoilla lämmittäminen on perinteinen ja vanha lämmitystapa. Tulisija (kuva 6) on tunnelman luoja ja se sopii hyvin varalämmönlähteeksi sähkökatkojen tai lämmitysjärjestelmän toimintahäiriöiden aikana. Tulisijojä on kuitenkin monenlaisia ja erihintaisia. Paras lämmitysteho saadaan massiivisilla, varaavilla tulisijoilla, joiden rakenteisiin varautuva lämpö siirtyy huonetiloihin pienellä teholla pitkän ajan kuluessa. Tällä tavoin tulisija ei aiheuta liian korkeita sisälämpötiloja. Varaavan tulisijan hyötysuhde on jopa 80–85 % ja sillä voi kattaa jopa kolmasosan pientalon lämmitystarpeesta (Motiva 2011).

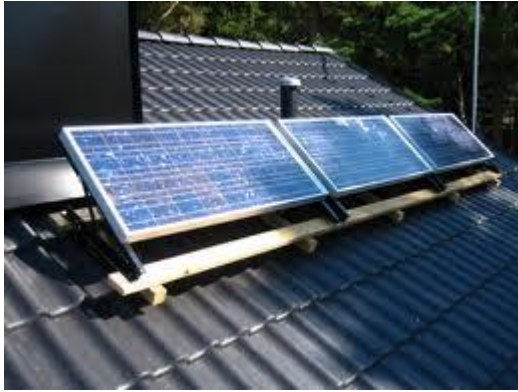
Kuva 7. Aurinkopaneeli (Mökille.fi 2011).

Auringosta saadaan myös Suomen leveysasteilla yllättävän paljon energiaa. Suomessa aurinkoenergian hyödyntäminen on mahdollista helmikuun alusta marraskuuhun saakka. Aurinkoenergiaa hyödynnetään tuottamalla lämpöä aurinkokerääjillä ja sähköä aurinkopaneeleilla (kuva 7). Yleensä aurinkolämpöä käytetään lämpimän käyttöveden valmistukseen, mutta suurempi hyöty siitä saadaan jos aurinkokerääjät liitetään myös vesikiertoiseen lämmitysjärjestelmään. Aurinkokerääjät ovat yleensä tasokerääjiä, mutta tarjolla on myös tyh-

jiökerääjiä, joilla saavutetaan parempi hyötysuhde. Aurinkolämmöllä voidaan tuottaa noin puolet lämpimän käyttöveden valmistamiseen tarvittavasta energiasta. Jos aurinkokerääjät on kytketty lämmitysjärjestelmään, voidaan aurinkolämmöllä tuottaa jopa 25–35 % lämmitystarpeesta (Motiva 2011).

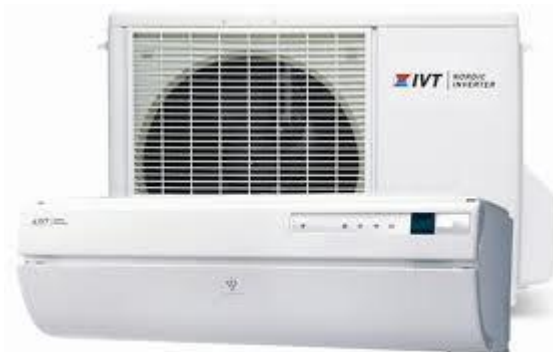
Kuva 8. Ilmalämpöpumpun sisä- ja ulkoyksikkö (IVT 2011).

Ilmalämpöpumppu (kuva 8) siirtää lämpöenergiaa ulkoilmasta ja luovuttaa sen suoraan sisäilmaan. Ilmalämpöpumppua voidaan käyttää myös sisäilman viilentämiseen. Ilmalämpöpumpun tuottaman lämmön määrä riippuu ulkoilman lämpötilasta. Mitä matalampi ulkolämpötila on, sitä vähemmän lämpöä voidaan tuottaa. Ilmalämpöpumppujen suorituskyky on parantunut ja laadukkailla laitteilla voidaan saada merkittävästi lämpöä jopa -20 °C:n ulkolämpötiloissa. Ilmalämpöpumpulla voidaan tuottaa tyypillisesti 30–40 % huonetilojen lämmitysenergiasta (Motiva 2011).

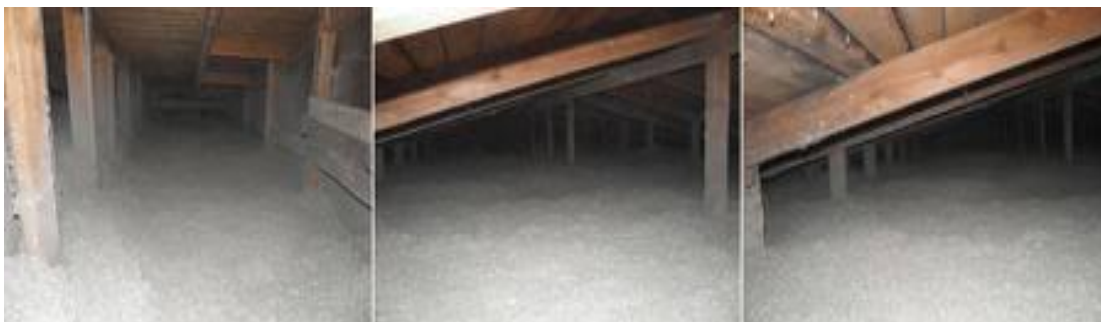
Kuva 9. Yläpohjan lisäeristys puhallusvillalla (Uudenmaanpuhallusvilla).

Yläpohjan lisäeristäminen (kuva 9) on tavallisesti huomattavasti helpompi ja taloudellisesti kannattavampi toteuttaa kuin seinien eristäminen. Eristekerroksen paksuntaminen on usein mahdollista rakennuksen ulkonäköön vaikuttamatta tai huonetilaa pienentämättä. Markkinoille on kehitetty valmiiksi pinnoitettuja tuotteita (kuva 10) millä esimerkiksi vintin yläpohjan eristystä saa parannettua helposti.

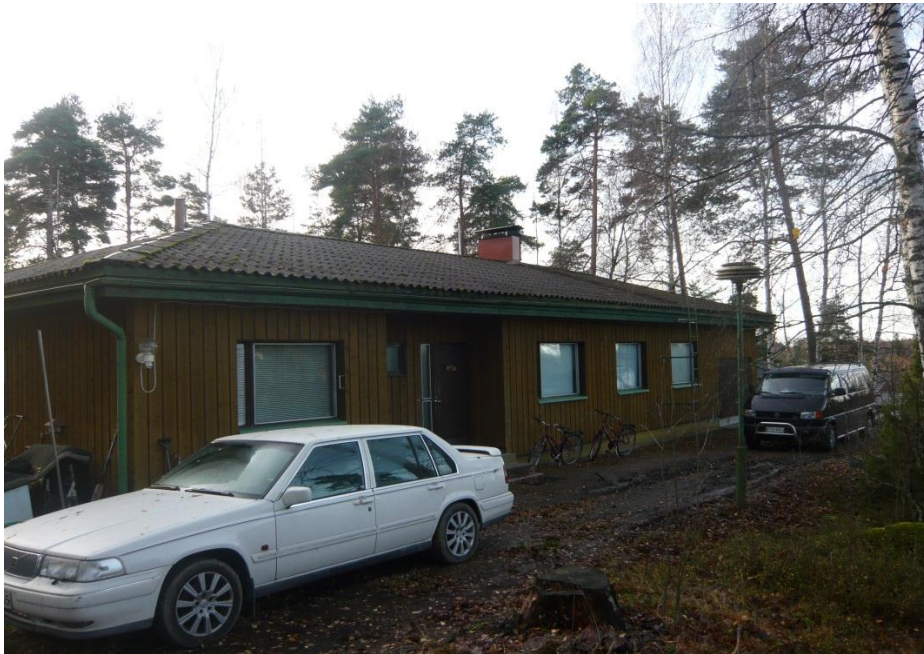
Kuva 11. Talon julkisivu luoteeseen.

Talo sijaitsee Ruskon Vahdolla ja se on valmistunut vuonna 1978 (kuva 11). Rakennus on tekniikaltaan ja pinnoiltaan lähes alkuperäinen.

Talon julkisivut ovat hyvin säilyneet. Mitään kosteusvaurioita tai lahoamisvaurioita ei ollut havaittavissa.

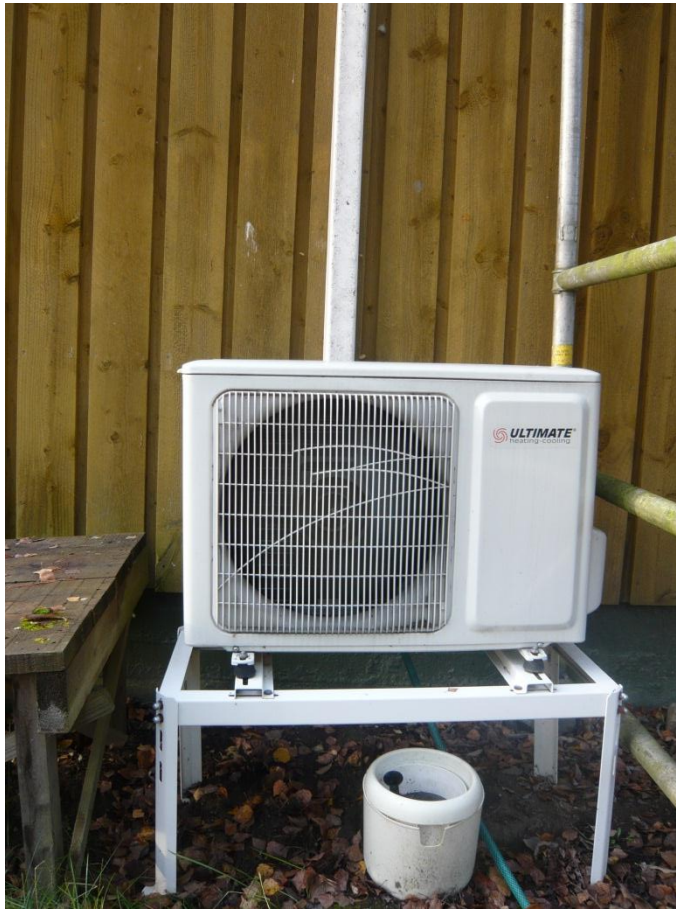
Kuva 12. Ilmalämpöpumppu

Vesikalusteet ovat alkuperäiset ja toimivat. Liesituuletin toimintakuntoinen. Aukkaan kertomuksen mukaan olemassa oleva LVIS-järjestelmä on toimintakuntoinen mutta on uudistamisen tarpeessa. Taloon on vuonna 2010 asennettu ilmalämpöpumppu (kuva 12) ja kesällä 2011 aloitettu uuden ilmanvaihdon rakentaminen.

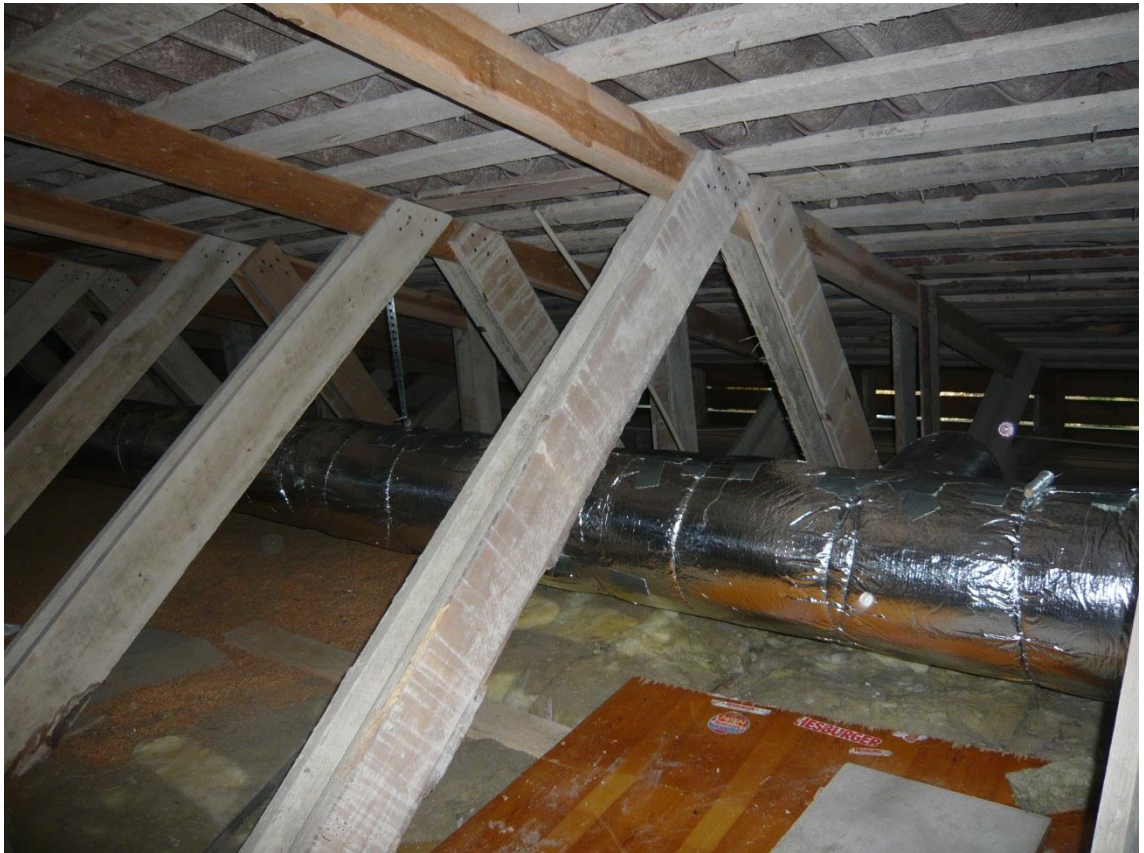
Kuva 13. Ilmanvaihtokanavien asennusta yläpohjassa.

Rakennuksen alkuperäinen ilmanvaihto on toiminut painovoimaisesti ja lisäksi on ollut liesituuletin keittiössä. Ilmanvaihdon lämpöhäviön vähentämiseksi ja asumisviihtyvyyden lisäämiseksi on taloon alettu asentamaan uutta ilmanvaihtojärjestelmää lämmöntalteenotolla (Kuva13). Ilmanvaihtokoneeksi valittiin hyvän hyötysuhteen perusteella Enerventin Pandion ECO EDA (kuva 14).

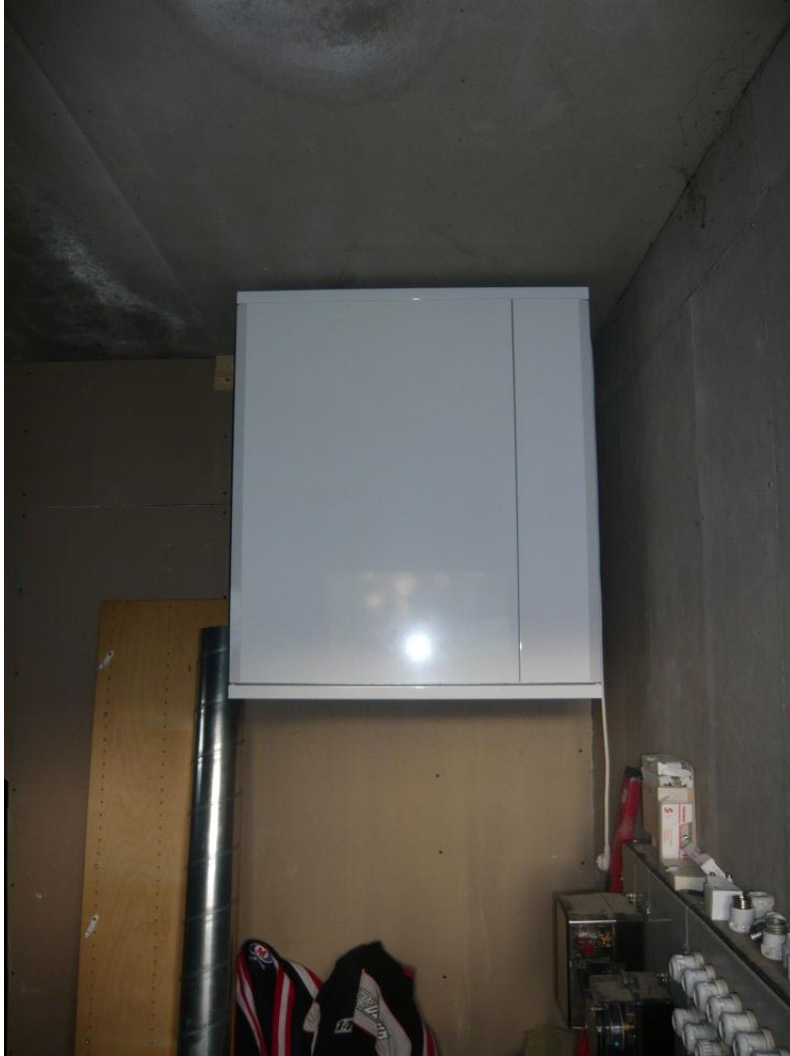
Kuva 14. Ilmanvaihtokone pyörivällä lämmönsiirtimellä.

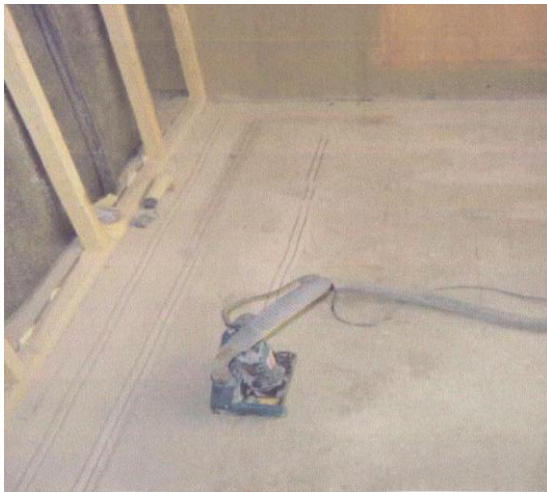
Kuva 15. Betonilattian uritus ja urituskone (Nereus 2011).

Vanhan lattian pinnoitus poistetaan jonka jälkeen vanhaan pintabetonilaattaan tehdään suunnitelmien mukaan noin 15 mm syvä uritus lämmitysputkia varten (kuva 15).

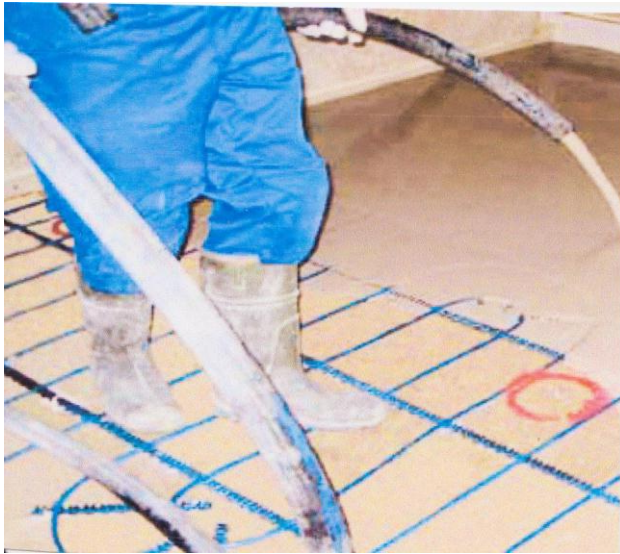
Kuva 18. Lattian pintavalu (Warmia 2011).

Tämän jälkeen valetaan nystyrälevy ja putket piiloon esimerkiksi Knauf lattiatasoitteella (kuva 18).

Uusi rakenne korottaa lattian pintaa minimissään 20 mm joten se on otettava huomioon esimerkiksi väliovien kohdalla.
