Puulattian historiaa

Opinnäytetyö

Kevät 2015

Konservoinnin Tutkinto-ohjelma

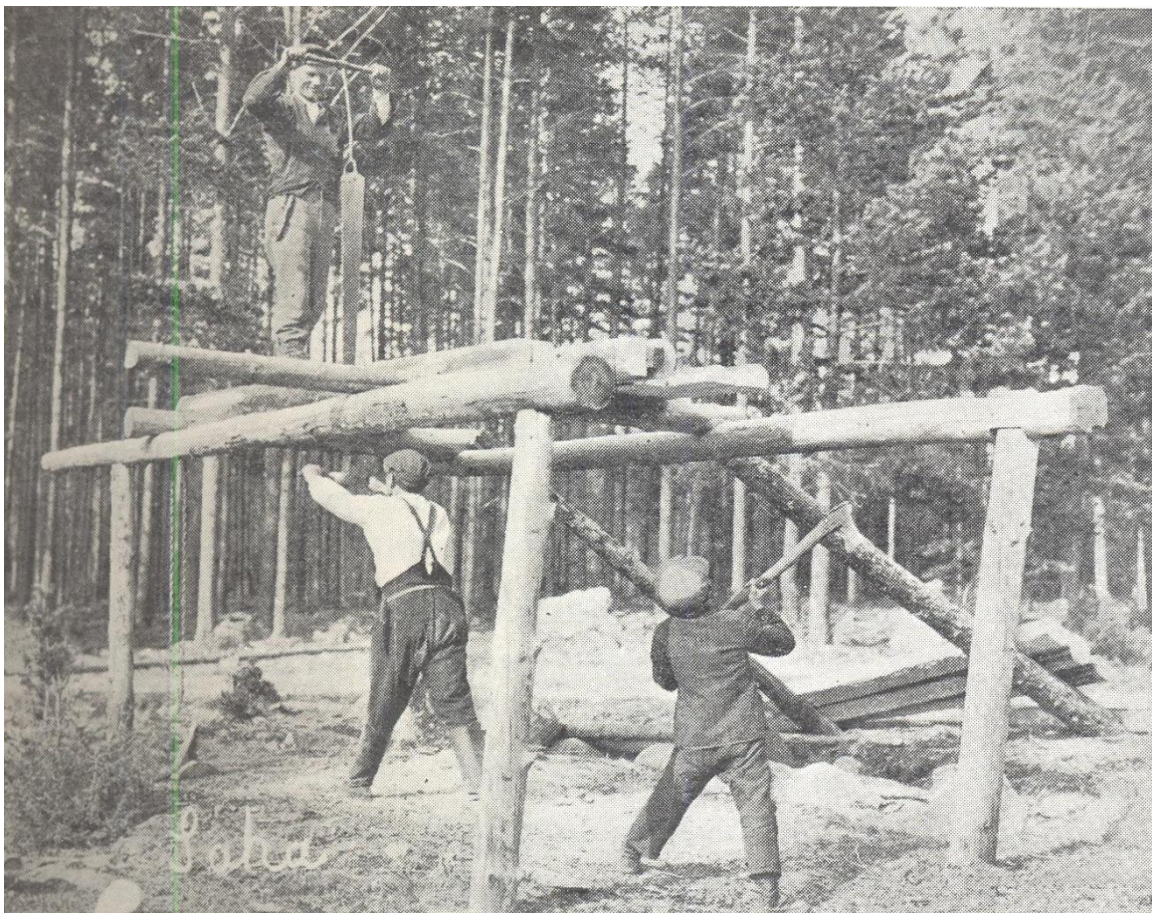
Kuva 8. Lankkujen sahausta (Vuorela 1949, 199).

Pitkään lattialankut veistettiin kirveellä, sillä sahattua puutavaraa ei ollut saatavissa. Vaikka ensimmäisistä vesisahoista on mainintoja jo keskiajalta, ei sahateollisuus yleistynyt. Sahateollisuus ei yleistynyt, kun käytössä olleet sahan terät olivat kömpelöitä ja tehottomia. Lisäksi valtio valvoi puun käyttöä tarkasti, sillä metsien pelättiin loppuvan. Sahateollisuus kehittyi vasta 1800-luvun puolivälissä, kun rajoitteet höyrysahojen perustamisesta purettiin. Vuonna 1861 kaikki sahateollisuutta koskevat rajoitteet poistettiin. Lankkuja sahattiin kuitenkin käsikäyttöisellä lankkusahalla 1800-luvulla. Lankkusahalla sahaaminen mahdollisti sen, että yhdestä tukista saatiin kolme lankkua, kun kirveellä vain kaksi. Lankkusahaa hyödynnettiin lankkujen valmistuksessa vielä 1900-luvun alussa. (Vuorela 1975, 470.) Käsisahalla sahattujen lankkujen leveys oli jopa 40–45 senttimetriä ja paksuus oli 55–75 millimetriä jopa paksumpiakin lankkuja mahdollisesti on käytetty. (Laine & Orrenmaa 2012, 103–104.)

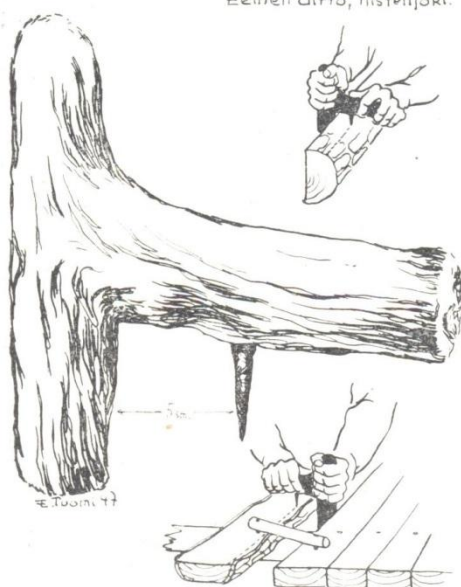
Kuva 12. Lattiavaran käyttöä (Vuorela 1949, 198).

Kuva 162. Lattiavaraa ja sen käyttöä esittävä piirros. Lapua. — Erkki Tuomi 1947.

Kuvasta 12 nähdään, miten lattialankkujen sovitusta tapahtui. Lattiapalkki pakotettiin toisen viereen, jaakiraudan ja kiilan avulla. Lattiavaran avulla jaakattavaan lankkuun jää merkki siihen, josta lankkua pitää veistää, että saadaan tiivis lattia. (Vuorela 1949, 200.) Lattiavaralla varatut lankut on sovitettu ainoastaan viereisiin lankkuihin sopivaksi, joten kun lattiaa jostain syystä ollaan joskus purkamassa, on tärkeää merkata lankut, etteivät ne mene sekaisin. (Vuolle-Apiala 2010, 128.)
