EXPLORACIONS A SANTA MARIA DE VILADORDIS

AMICS DE L'ART ROMÀNIC DEL BAGES

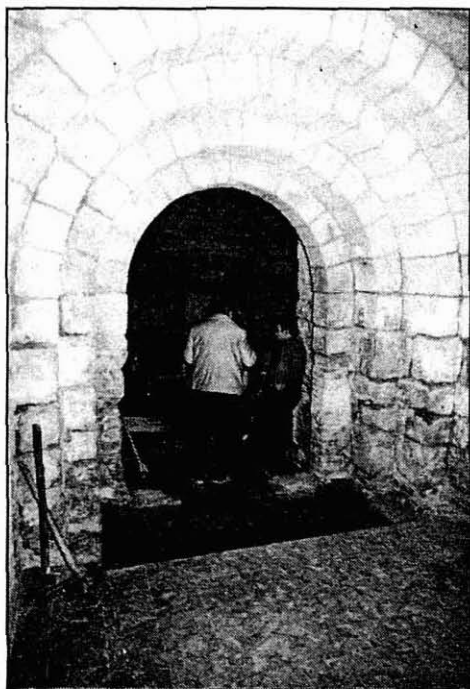
El portal romànic i els peus dels muntants del pre-romànic.
Foto: Roser Vigué.

Sota el portal romànic es van trobar les restes dels muntants del pre-romànic, bastant més estret, d'uns 78 cms.

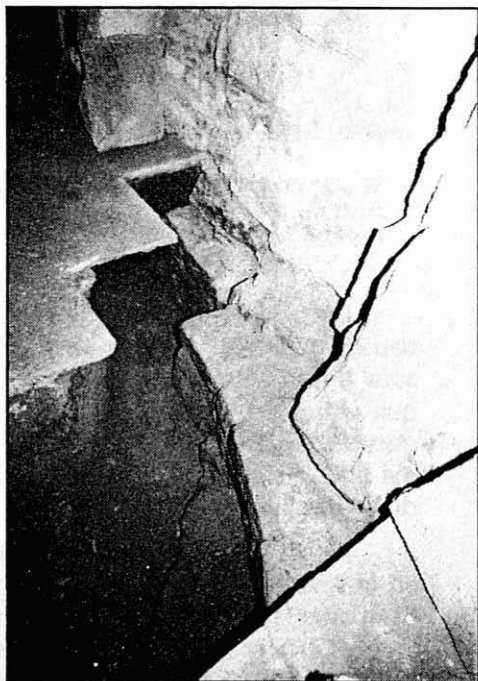
Restes de l'absis pre-romànic, de l'absis i arc de reducció del segle XI i de l'absis del XII-XIII. Foto: Roser Vigué.

Sota l'enllosat del presbiteri, a 10 cm. de la superfície, s'han trobat dues filades de carreus de l'absis del segle XI i del corresponent arc de reducció, que lliguen amb les parets de la nau, que són de la mateixa època. Aquest absis és més reduït que l'actual, que és de finals de segle XII o de principis del XIII, i té el centre més cap a la nau, que el d'aquest.

Les filades del referit absis de l'onzena centúria s'assenten sobre un fonament format per una filada de pedres de formes diverses i bastant irregularment col·locades, però que descriuen un semicercle de diàmetre més ample que aquell i també excèntric respecte dels altres absis que té a sobre. El nivell superior d'aquest fonament és a 55 cm. de la superfície de l'enllosat actual. A sota, a una profunditat de 70 cm. de l'enllosat, s'hi troba el tapàs, de color gris verdós.

El fonament sota la construcció del segle XI deu ser el de l'església documentada com existent el segle X i, probablement, de finals del IX, perquè l'excentricitat que té respecte de l'absis que suporta, indica que no va ser fet per a aquest, i lliga amb el pilar
