# **El monestir de Santa Maria d'Amer. Evidències arqueològiques al claustre i a la nau central de l'església**

*Quaderns de la Selva, 14*

*Any 2002*

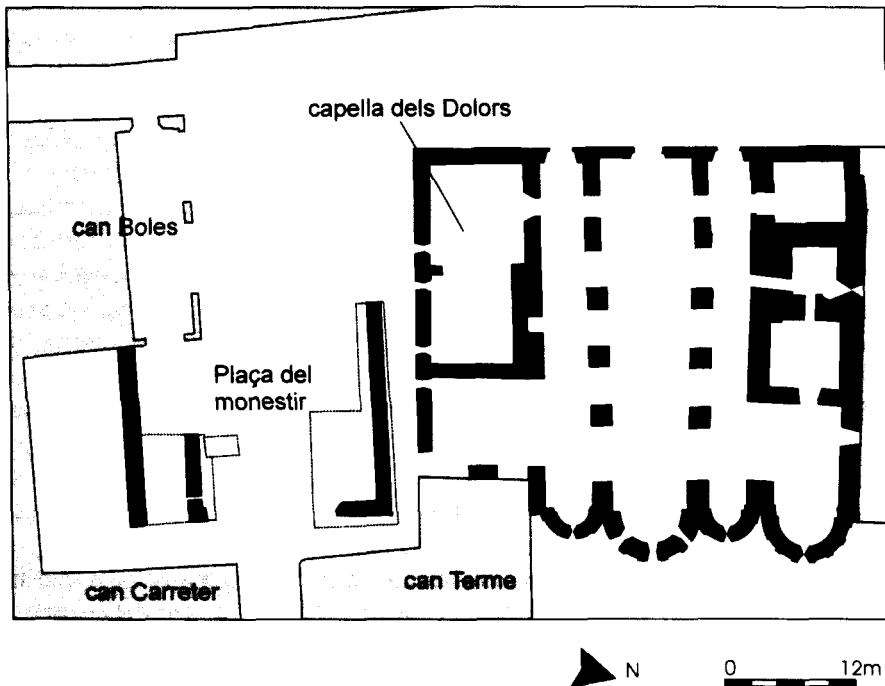
Fig. 1. Planta de la plaça del monestir i de l'església de Santa Maria.

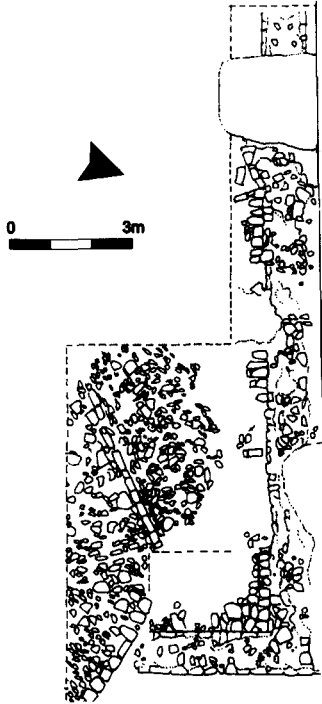
**Fig. 2.** Planta del sector nord de l'excavació de 1989.

Els vestigis més antics es localitzaren a l'angle de llevant del sector nord. En els nivells més profunds hi va aparèixer, encara que d'esquitllentes, l'enderroc d'un edifici que s'hauria estès, amb tota probabilitat, per l'espai ocupat pel braç meridional del transepte de l'església. L'estesa de pedres i teules en delatava l'existència. El material recuperat no permetia la datació, però quedava clar que, per damunt, s'hi bastí directament la fonamentació de l'angle nord-est del claustre romànic sense cap interferència entremig. Hom pensa que es tractaria de les evidències de l'església consagrada el 949, o bé, d'una dependència annexa que hauria estat funcionant fins a la construcció del claustre.

La segona fase ve representada per la construcció del claustre romànic. En el mateix àmbit i retallant un capa de terra sedimentada al damunt de l'enderroc esmentat, es va construir la banqueta de fonamentació de dos murs, un anava d'est a oest i l'altre de nord a sud, que es trobaven ben lligats formant una cantonada. L'aparença física delatava una estructura poderosa –108 cm de gruix– i de certa monumentalitat. Consistia en dos paraments externs fets amb filades de carreus rectangulars de gres (30/40 cm de llargada per 20/30 cm d'alçada), ben escairats i disposats a trencajunts, que embolcaven un farciment intern de morter i pedruscall de tota mena. La tècnica i el material utilitzat en els blocs era molt semblant als de l'absidiola nord de l'església. El mur que venia per ponent estava més castigat però, en canvi, se'n descobrien les restes caigudes a tot volt. La troballa de fragments de columnes i dovelles deixaven ben clar que es tractava

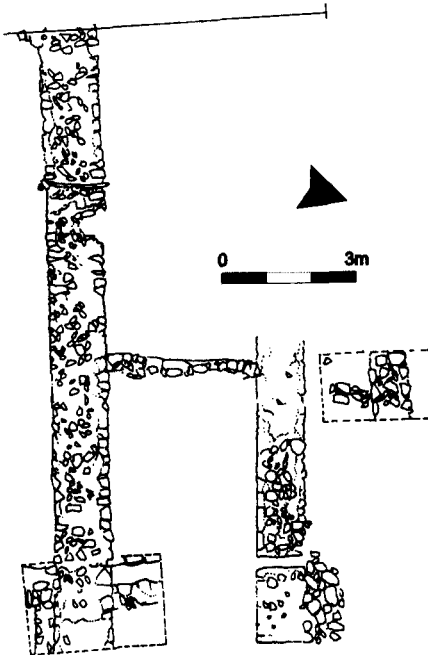
**Fig. 3.** Planta del sector sud de l'excavació de 1989.

La prospecció en el sector sud es va adaptar a les troballes del nord. Aviat es va localitzar la cantonada sud-est i la galeria de migdia del claustre en projectar-hi les línies del mur de la galeria est ja excavada. Les característiques eren similars tant d'aparença com de conservació. La novetat de l'àmbit fou la troballa d'una claveguera d'obra que captava en el pati del claustre, travessava la galeria sud i desguassava fora del recinte. N'era contemporània i no conservava la coberta, espoliada amb la desamortització de l'immoble. En el seu interior va aparèixer una moneda molt desgastada de 17 mm de diàmetre. Tant a l'anvers com al revers hi apareixia encunyada una creu i s'endevinaven les restes d'una llegenda molt desfigurada que podria identificar-la com un diner de Pere I el Catòlic, però sense seguretat, situant-nos en els inicis del segle XIII.

Després, la feina es va concentrar en descobrir tot un llenç del mur perimetral que tancava el conjunt pel sud i que gairebé aflorava a la superfície. Es mostrà com una estructura sòlida de 128 cm d'amplada mitjana. Tècnicament recordava les parets més antigues de l'església per la disposició en filades de carreus estrets, desbastats i lligats amb morter de calç. Un cop delimitada, una bona tramada de la galeria meridional procedia l'excavació de l'interior. Malauradament, el paviment original havia estat espoliat després del terratrèmol de 1427. En el seu lloc hi aparegué una solera de calç i un paredat d'obra matusser que compartimentava la galeria. Es tractava d'una reocupació puntual que transformà un racó del claustre en una estança tancada. Fa de mal dir però es podria datar a l'entorn del segon o darrer terç del segle XV, ja que de poc temps després es detectava un enderroc general de les parets que restaven dempeus i un primer anivellament amb notables aportacions de terra i abundant material de rebuig. Era la fi del claustre.

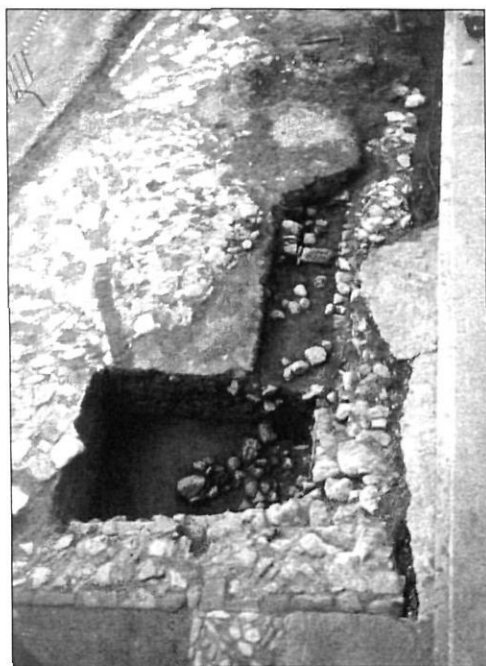
Fig. 4. Estructures aparegudes en el sector nord (excavació de 1989).

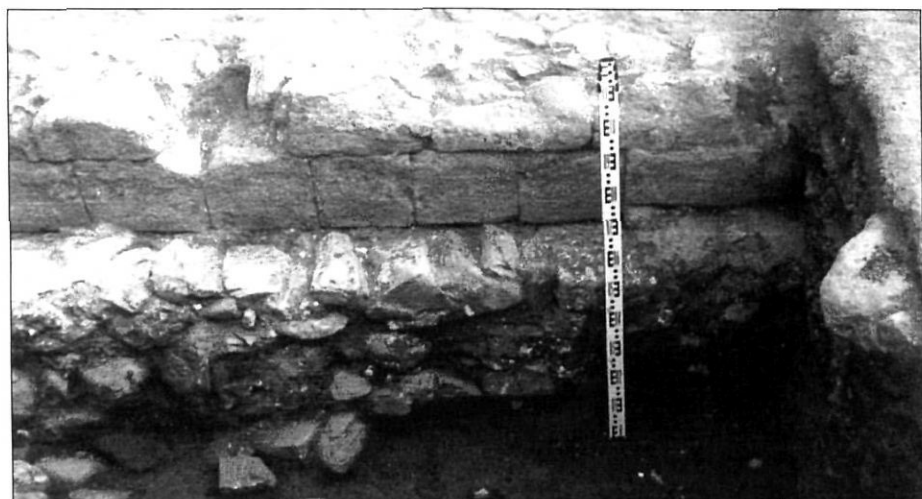
Fig. 5. Detall de la fonamentació i del mur de la galeria est del claustre.

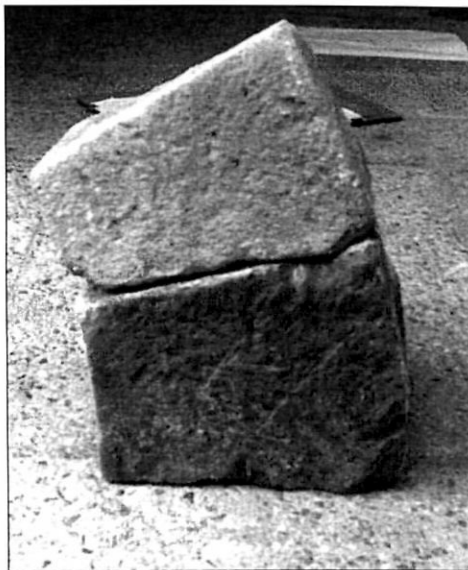
Fig. 6. Dovelles d'arc procedents de la galeria nord del claustre.

Aquesta relació s'ha de tenir en compte a l'hora d'imaginar l'alçat de les galeries. Les dovelles trobades *in situ* dibuixen uns arcs de punt rodó amb una llum de 130 cm aproximadament. Anaven sustentats per unes dobles columnes. De les bases no en sabem res. En canvi, el fust era llis, d'una pedra semblant a la de Girona i amb un diàmetre de 12,5 cm. Els capitells eren compactes i presentaven figuració animal i vegetal (VVAA, 1991: 255). Se'n conserven dos que van aparèixer en una excavació incontrolada oberta pocs anys abans davant de la capella dels Dolors i uns quants encastats a la paret dels Dolors i que, per tant, no es poden contemplar. Finalment la base del mur, una socolada de 108 cm de gruix (2 cm més que en el

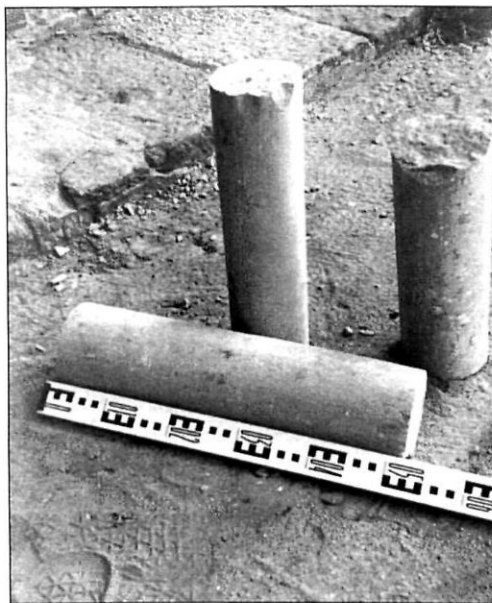
Fig. 7. Fragments de columnetes procedents de la galeria nord del claustre.

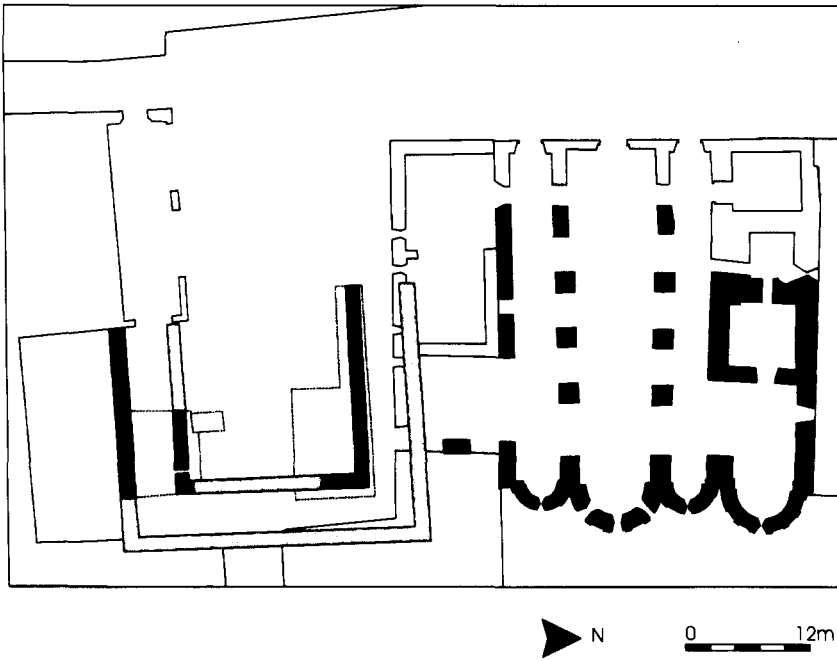
Fig. 8. Planta de l'església romànica i del claustre.

Més endavant el primer edifici fou substituït per un nou temple. Aquí sí que es conserven traces prou evidents a la capçalera i a les naus. La planta dibuixa una església romànica de tres naus amb un absis central i dues absidioles laterals semicirculars a la capçalera. A l'interior, el sostre presentava volta de canó en les tres naus que estaven sustentades per vigorosos pilars de base quadrada. De fet no se sap ben bé quan es va erigir, tot i que formalment s'ha situat en el segle XI (VVAA, 1991: 252-253). Possiblement l'activitat edilícia també va propiciar la construcció d'altres edificis del monestir. Les restes del mur perimetral de migdia del claustre recorden moltíssim les parets de l'església, la qual cosa fa sospitar que, dins el programa constructiu, s'enllestís la constitució d'un primer claustre, concebut en el sentit estricte del terme, és a dir, un clos, un espai tancat per les dependències pròpies del monestir.

Presumiblement en el segle XII es va construir un nou absis (VVAA, 1991: 253) i s'eixamplà l'interior amb un mur més al nord (actualment adossat al casal parroquial). Es una ampliació destinada, amb tota probabilitat, a potenciar la zona del creuer que transforma la primitiva estructura basilical en una planta de creu llatina. Aquí s'observa un canvi tècnic propiciat per la utilització de carreus rectangulars, ben escairats, de dimensions regulars que denoten un romànic evolucionat propi del segle XII o de principis del XIII. Les obres de la calefacció també ens van deixar veure els fonaments del campanar, format per rierencs no desvastats en una disposició ben ordenada i partint del pilar extern nord-oest en direcció nord-sud. El paral·lelisme arquitectònic permet intuir que, en el mateix període, es bastia el claustre monumental que la campanya de 1989 va deixar al descobert. L'excavació va delimitar tres galeries deixant inèdita la de ponent més per manca de temps i recursos que no pas de ganes. No obstant això, es poden restituir les dimensions originals que donen un porticat voltant un pati rectangular de 16,20 m (ales est i oest) per més de 18 m (ales nord i sud). De la mateixa manera es coneix l'amplada de les galeries (3,20 m) mercès a la localització d'un dels murs perimetrals. Són unes mesures que prenen una íntima relació amb les de l'església monacal car, per exemple, els 16,20 m equivalen a l'amplada de les tres naus.

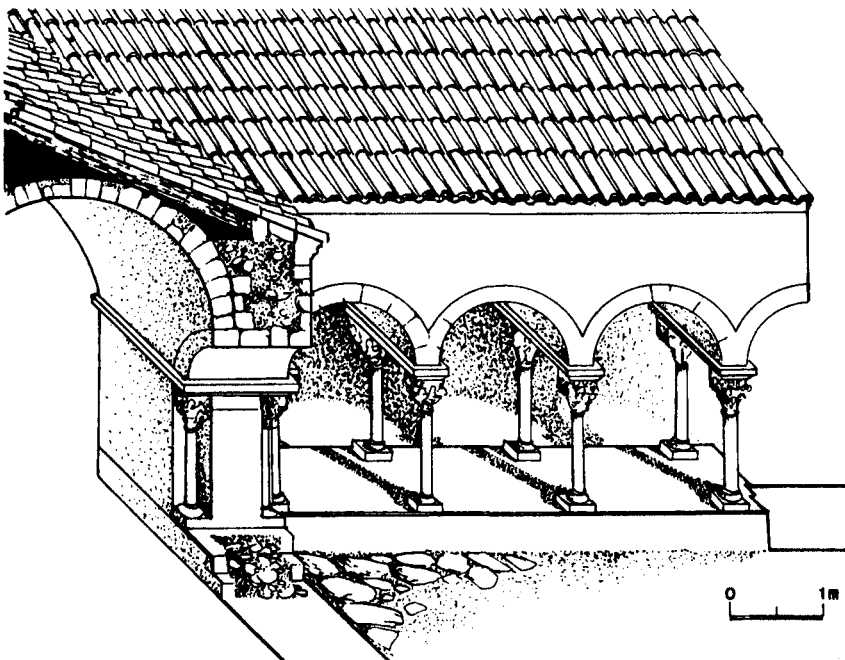
Fig. 9. Restitució ideal del claustre.

claustre de la catedral de Girona), permet afirmar que la coberta de les galeries es coronava amb volta de canó seguit i que mai hi va haver un pis superior perquè la configuració de la mateixa església ho impedia.

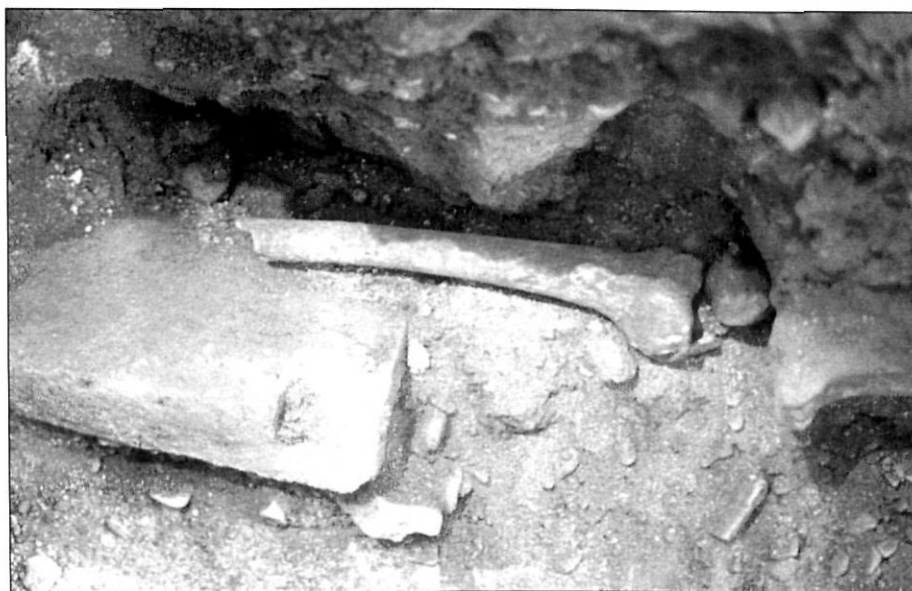
Fig. 11. Detall d'un dels enterraments alt-medievals.

l'església actual; és a dir, que podien ser del moment en què els monjos feia poc que s'havien assentat (segle IX o X) i encara només tenien un petit habitacle o, fins i tot, podrien ser anteriors (segle VII o VIII). Les vam considerar alt-medievals. No podem dir exactament de quin moment perquè aquest tipus de tombes es van fer servir durant molts segles. La tècnica consistia en disposar unes teules planes (bipedals de tradició romana) fent una base on col·locaven el cadàver estirat i desproveït d'objectes, com és costum en la tradició cristiana, i es cobrien amb teules planes (*tegulae* també de tradició romana) o amb terra. En vam reconèixer tres (una de les quals sencera) i un petit ossari que reunia restes de diversos individus. És perquè els fonaments de l'església actual havien destruït alguna de les tombes que podem assegurar que són anteriors a la seva construcció i que devien trobar-se a l'exterior del primer temple.

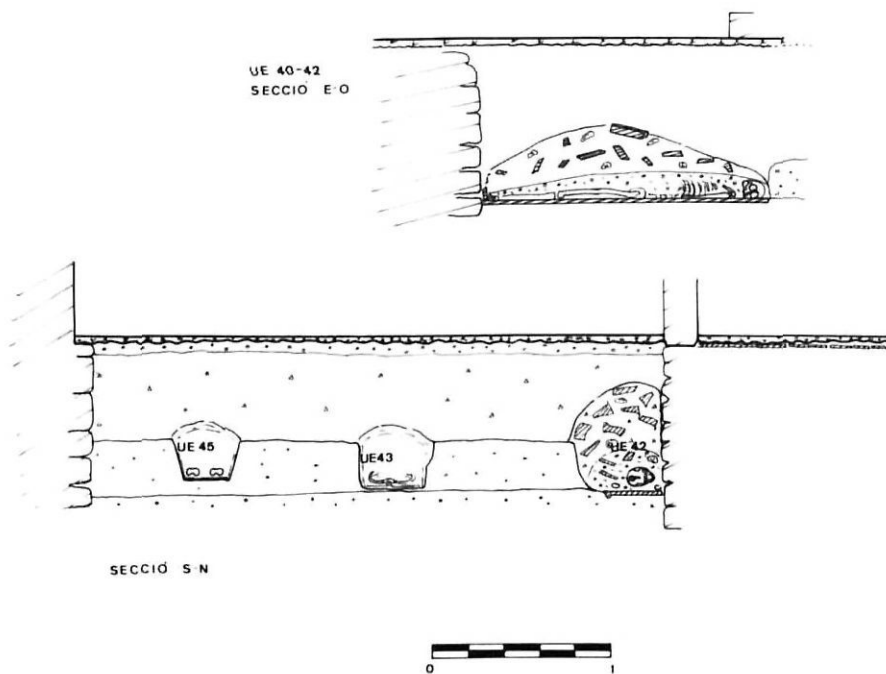
Fig. 10. Seccions d'alguns dels enterraments apareguts en el subsòl de l'església.

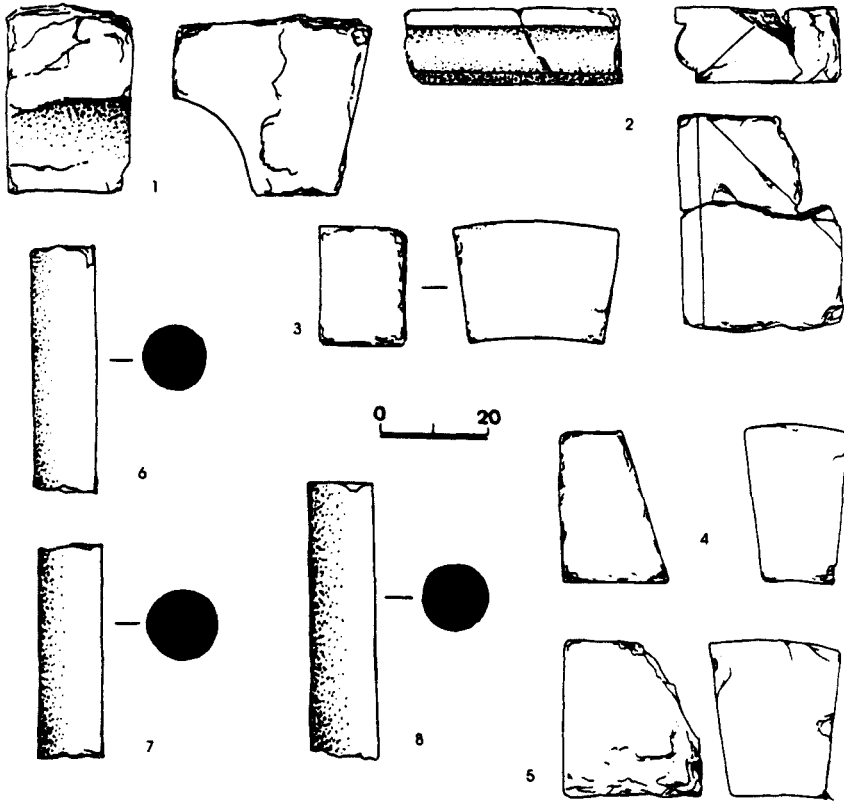
Fig. 12. Dovelles, motllures i columnes del claustre apareguts a l'excavació de 1989.

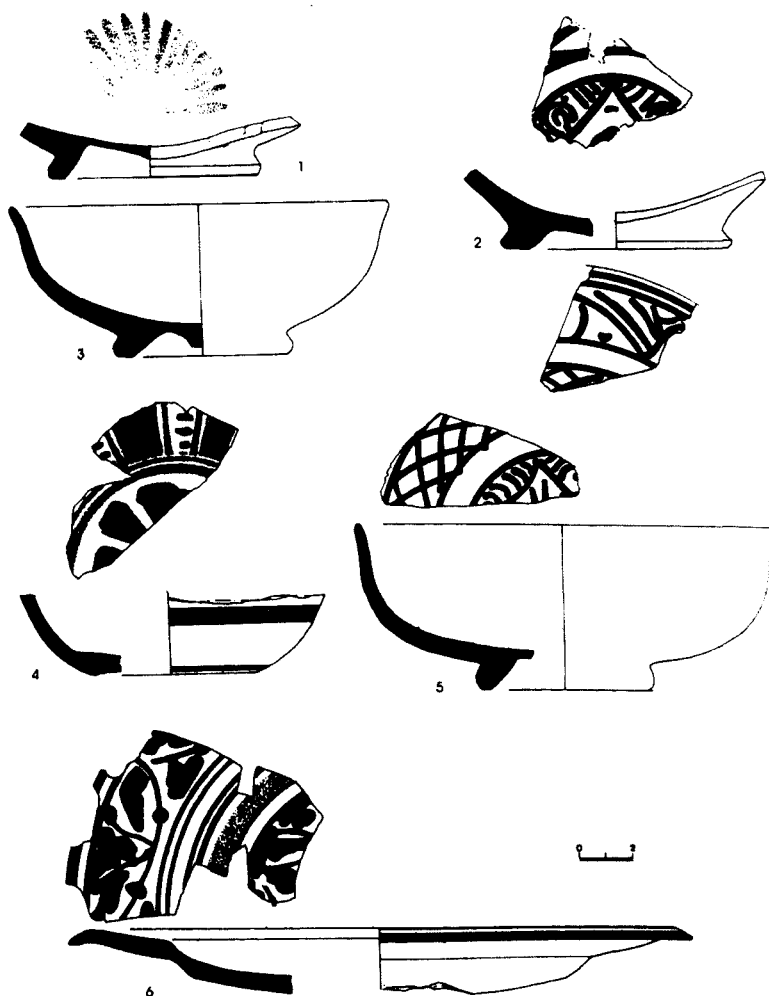
**Fig. 13.** Materials procedents dels nivells d'abandonament del claustre després de 1427.  
1 i 4, ceràmica de reflexos metàl·lics; 2 i 5, escudelles de blau valencià;  
3, escudella esmaltada en blanc; plat decorat amb blau i reflexos metàl·lics.

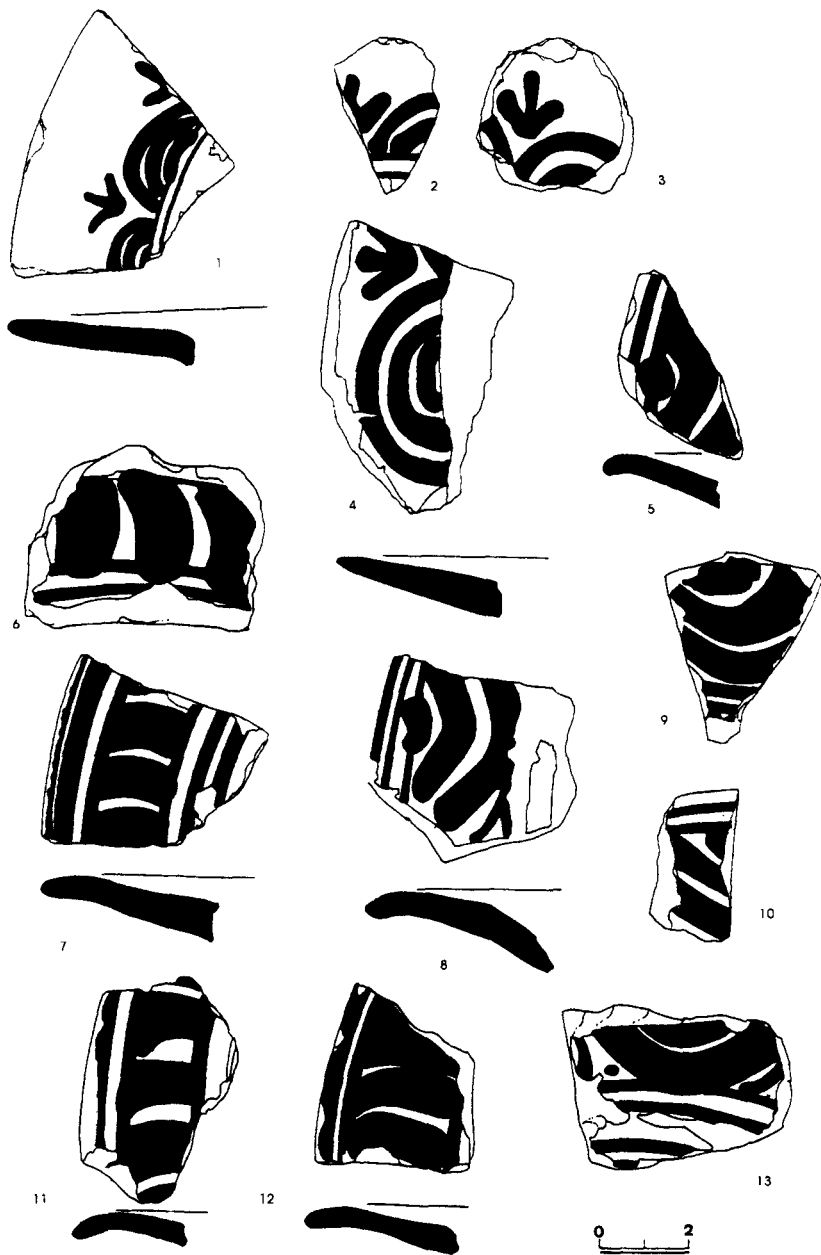
**Fig. 14.** Materials procedents dels estrats de formació i pavimentació de la plaça.  
 1 a 4, plats de Poblet; 5 a 13, plats de la ditada i d'orles diverses.
