# LES EXCAVACIONS ARQUEOLÒGIQUES AL CASTELL DEL CATLLAR (TARRAGONÈS)

*Marta Fontanals, Josep Maria Vergès i Josep Zaragoza*

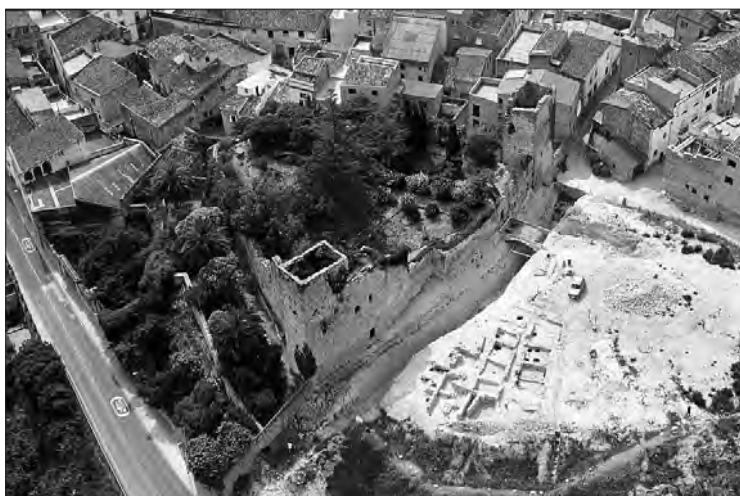
□ Figura 1:  
El castell del  
Catllar abans de  
la intervenció  
arqueològica. Al  
davant, el fossat i  
el jaciment de l'Era  
del Castell excavats  
(A. Rifà).

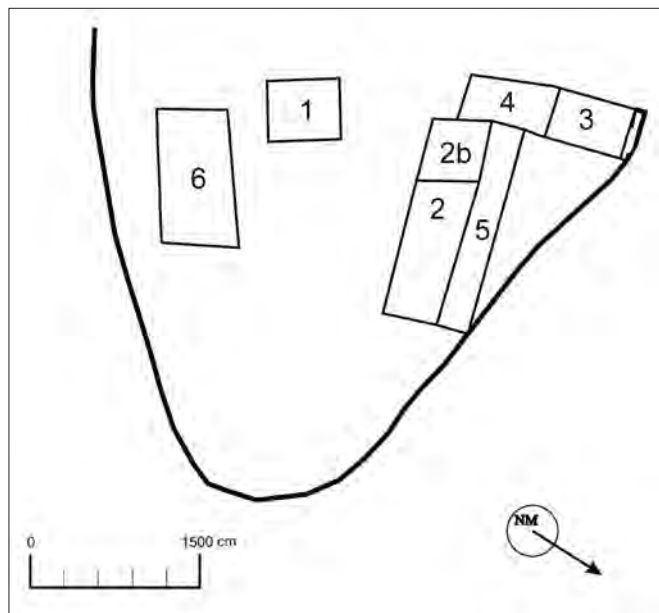
□ Figura 4: Esquema de les estructures constructives que formaven el castell del Catllar en els segles XI i XII i la seva organització. El perímetre negre correspon al del turó (J. Zaragoza).

Les excavacions arqueològiques, però, van posar de manifest que amb anterioritat a aquesta data, molt probablement al segle X, el turó ja era un enclavament fortificat. Aquesta hipòtesi es basa en la troballa de dues construccions: el basament d'una torre de planta quadrada (Figura 4 – número 1) i els vestigis d'una edificació feta de tàpia (Figura 4 – números 2 i 2b). En el primer cas, s'exhumaren les restes d'unes parets construïdes amb pedra lligada amb morter de calç i arena que configuraven una estructura de planta de tendència quadrangular, identificable amb la base d'una torre d'un perímetre extern de 660 x 540 cm i intern de 290 x 240 cm. Pel que fa a la construcció feta en tàpia, es documentaren, incorporades en murs construïts en els segles XV i XVI, fragments de parets que conservaven el basament fet de pedra i morter de calç i arena i part de la tàpia superior. A partir d'aquestes restes i de

les empremtes que aquesta construcció deixà en un edifici aixecat posteriorment, s'ha pogut establir que es tractaria de dues construccions aparionades: una de planta rectangular (Figura 4 – número 2) i una altra de planta quadrangular que podria respondre a una morfologia de torre (Figura 4 – número 2b).

Com s'ha esmentat, al segle XII es construiria la torre de planta de tendència rectangular (Figura 4 – número 3), avui dia conservada íntegrament, que es troba a l'esquerra de la façana principal del castell i que es coneix com a *torre nord*. A aquesta construcció, en un primer moment exempta i amb la porta d'accés situada a la façana sud i protegida per un matacà, al llarg del segle XII se li adossà un edifici de planta rectangular (Figura 4 – número 4), que igualment ha perdurat fins a l'actualitat. Probablement és en aquest mateix segle quan es refà i s'amplià l'edificació primigènica feta de tàpia (Figura 4 – número 5), utilitzant ara però la pedra lligada amb morter de calç i arena. La morfologia que dibuixen les restes de les parets d'aquesta construcció semblaria indicar que les reformes respondrien a l'habilitació d'una construcció similar a un casal.

També a aquesta època atribuïm, tot i que hipotèticament, els vestigis d'unes parets de pedra i calç situades al sud de les edificacions existents, i que configurarien un edifici de morfologia similar al descrit en el paràgraf anterior (Figura 4 – número 6). D'altra banda, la localització d'una sèrie de forats de pal alineats entre el fossat i l'anomenada torre nord faria pensar en la possible existència d'una estacada en aquest indret, que reforçaria el caràcter defensiu d'aquestes edificacions. En aquest sentit, no es pot descartar que en aquest mateix moment s'hagués aprofitat la muralla de l'edat del ferro per completar la protecció del turó, especialment a la meitat est, ja que en aquesta cronologia presentava un bon estat de conservació.<sup>13</sup>

També relacionada amb la defensa del castell hi trobem la substitució del pont llevadís, que a través de la documentació se sap que hi havia al segle XV,<sup>21</sup> per un pont fix d'obra durant la primera meitat del segle XVI (Figura 4 – número 15) i l'habilitació en aquesta mateixa època d'un altre portal d'accés al castell, en aquest cas a la façana sud (Figura 6 – número 16), amb

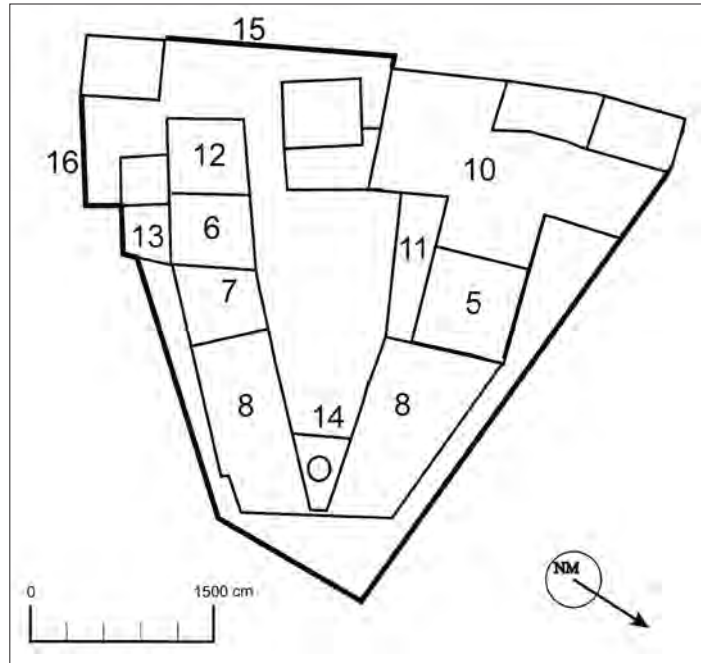
□ Figura 6: Esquema de les estructures constructives que formaven el castell del Catllar als segles XV i XVI i la seva organització. El perímetre negre correspon al recorregut de la muralla (J. Zaragoza).

L'excavació arqueològica ha permès constatar també que en paral·lel a aquest creixement es produeix una modificació de les construccions ja existents i que bàsicament consisteix en la compartimentació dels espais (Figura 6 – números 5 i 6).

que al segle XV, produint-se però algunes modificacions. Així, les construccions a l'interior del castell continuen articulant-se al voltant del pati que manté unes dimensions molt similars i on s'excavà un pou a l'extrem oest (Figura 6 – número 14).<sup>17</sup> Les mides i característiques d'aquestes dependències tampoc no varien substancialment, i es produeixen únicament algunes reformes relacionades, molt probablement, amb canvis en la funcionalitat dels àmbits, com seria el cas dels àmbits número 12 i 13 (Figura 6), transformats en molí d'oli i forn de pa respectivament. On es produïren les modificacions més notables fou a l'àrea nord-est del castell ja que s'habilità un gran celler amb diversos espais destinats tant a la transformació com a l'emmagatzematge del vi (Figura 6 – número 10), que implicà una redistribució dels espais existents en aquesta àrea; i també, ja a finals del segle XVI a la part sud-est del castell, que es refà per construir-hi unes estances de dimensions considerables que en la documentació figuren com als estudis nous.<sup>18</sup>

Entre els segles XIV i la primera meitat del segle XV es produí un canvi important en l'aspecte defensiu del castell en ser substituïda la muralla de tàpia per una de pedra (Figura 6). Es tractà d'un procés gradual, ja que arqueològicament s'ha documentat que la construcció de la nova muralla es féu d'oest cap a est partint de l'anomenada torre nord i finalitzant a la sud. Dins d'aquest procés, però, és molt probable que el tram corresponent a la façana principal fos el primer on se substituï la tàpia per la pedra. De l'única part de la muralla conservada íntegrament en alçada se'n desprèn que a més de les espitlleres estava coronada amb merlets amb portelles i tenia el corresponent pas de ronda. Amb les reformes fetes en el segle XVI la part superior de la muralla es transformà completament i aquest mur passà de tenir una aparença eminentment defensiva a conformar les parets d'una residència senyorial fortificada.
