## Seguimiento arqueológico de unas obras en el inmueble de la primitiva iglesia de Santa María de Alcoi (ss. XIII-XVII), posteriormente destinado a Hospital (ss. XVIII-XIX)

JOSEP MARIA SEGURA MARTÍ\*

*Se informa de la realización de sondeos en un solar adyacente al antiguo Hospital de N<sup>a</sup> S<sup>a</sup> de los Desamparados de Alcoi, y de la documentación arqueológica y de elementos arquitectónicos realizada con motivo de unas obras para la rehabilitación de este inmueble construido a finales del s. XVIII sobre el primitivo templo parroquial de Alcoi (ss. XIII-XVII).*

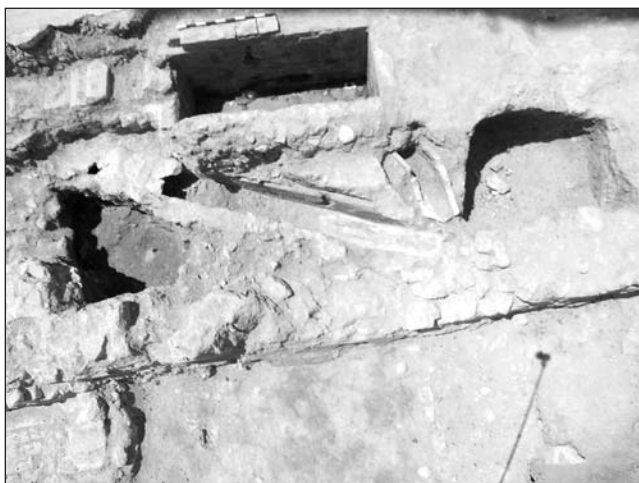
Lámina I. Vista cenital de las estructuras excavadas del Inmueble 1.

El **Sondeo 1**, de 3 x 10 m, se localizó en el área del Inmueble 1 (fig. 1 y 2). Las estructuras y muros se asientan directamente en terreno geológico, habiéndose documentado dos canalizaciones para desagües formadas por bloques de piedra arenisca con sección en “U” y cubierta del mismo material (lám. I), así como restos de una fosa séptica de planta con tendencia circular y paredes excavadas directamente sobre el nivel geológico. En el centro del Inmueble 1 se localizaron entremezclados con el estrato UE. 1105 diferentes restos óseos humanos muy fragmentarios y en estado de remoción, seguramente procedentes de un relleno que utilizaría tierras del “fossar” o cementerio anejo al antiguo templo parroquial, del que hace unos años se documentaron numerosos restos del osario en el subsuelo de la c/ Sant Miquel.

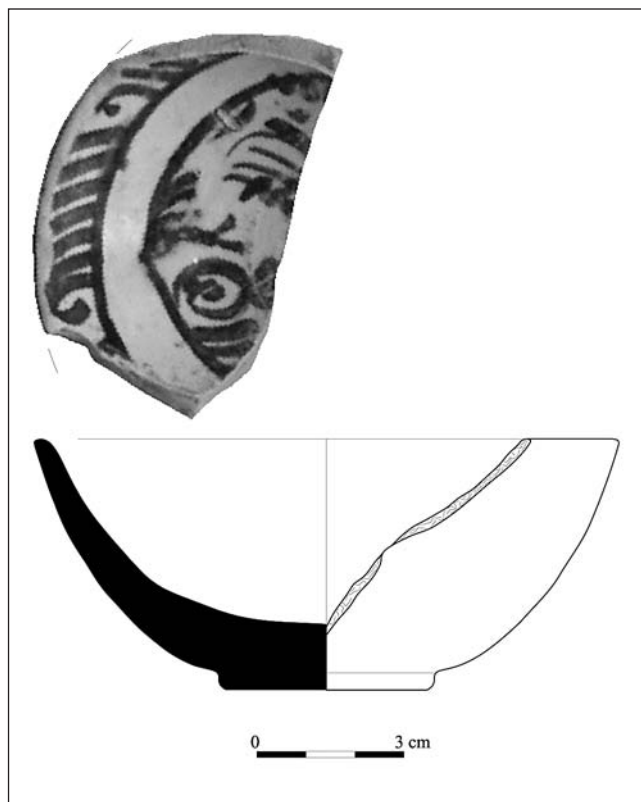
Lámina II. Escudilla con decoración azul.

El Sondeo 4 se localiza en el centro del solar, hallando una fosa contemporánea (UE. 1401) similar a la UE. 1118 hallada en el Inmueble 1. La zanja corta un potente estrato relleno de escombros que proporciona abundantes cantidades de material cerámico de época contemporánea (UUEE. 1400 y 1402), sin embargo, tampoco esta vez se han documentado fases constructivas anteriores a la época contemporánea. Entre el material cerámico se identifican fragmentos de piezas de cocina y almacenaje: cazuelas, tapaderas, morteros, botijos, cántaros, etc., así como numerosos restos de platos, entre los que se identifican fragmentos de talleres de La Bisbal, y restos de vajillas con sellos de “Pickman”, “Cartagena” y “opaque de sarreguemines”. El registro cerámico ha identificado un único fragmento de una escudilla con decoración geométrica en azul, datable en época moderna (lám. II).

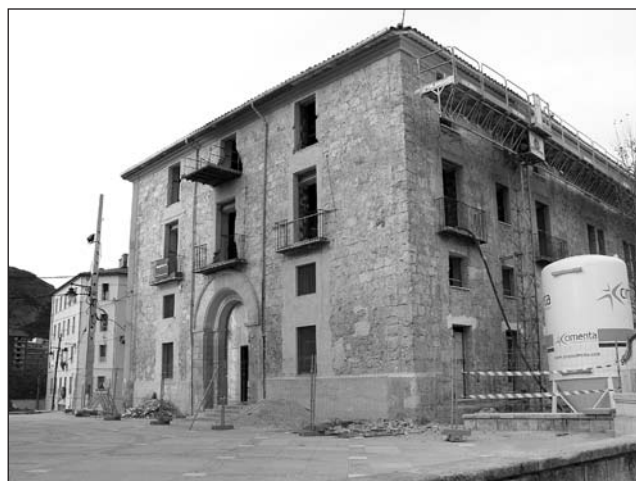
Lámina III. Fachada principal y lateral SE (c/ Sant Miquel).

El inmueble del antiguo Hospital dels Desemparats se localiza en el centro histórico de Alcoi, y su fachada principal recae a la placeta de la Mare de Déu (lám. III). El catálogo de edificios del PGOU vigente le asigna un Nivel III de protección estructural. El mismo solar o espacio que ocupa este inmueble conoció la construcción del primer templo parroquial que tuvo Alcoi desde el siglo XIII, edificación gótica que tuvo varias reformas y que, en opinión de algún autor, se mantuvo en pie hasta ser reducida a escombros en 1786. De aquella primitiva iglesia se ha conservado la portada principal en la fachada de la placeta de la Mare de Déu (antigua plaza del Fossar), una puerta menor que se sitúa en el lateral de la calle de la Verge Maria (ambas de estilo románico), y el interior del edificio (muro NE) se conservan dos columnas de traza gótica embebidas en el testero del templo.

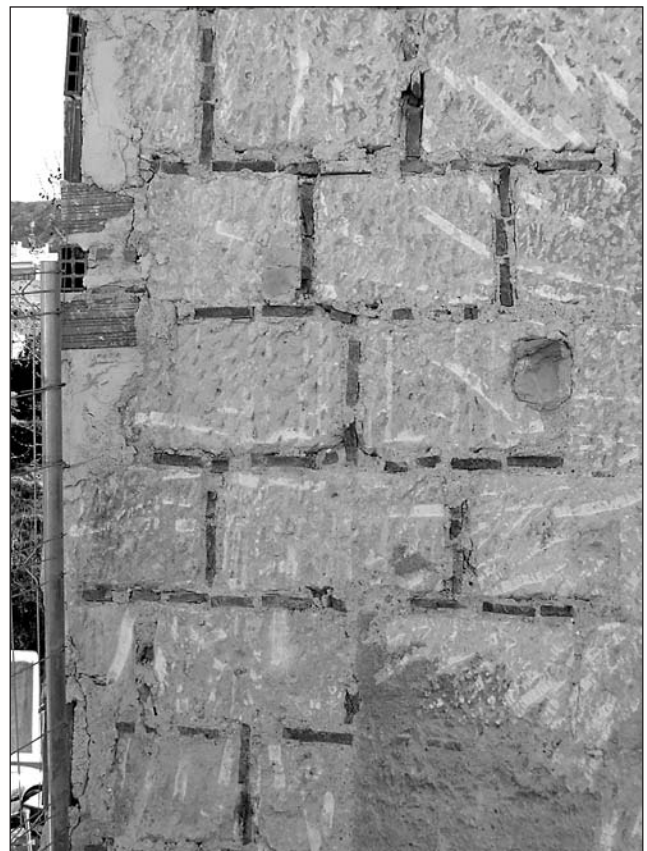
Lámina X. Verdugadas de ladrillo calzando sillares de la esquina NE.

La fachada lateral NW (c/ Verge Maria), una vez eliminado el revoco de mortero, mostraba zonas construidas con una mampostería caracterizada por la reutilización de diferentes materiales: sillares de diferente módulo y calidad de piedra, y tapial. Se ha constatado en varios puntos el empleo de verdugadas de ladrillo calzando sillares, de manera especial en la esquina N (lám. X), nivelando la base de algunas tongadas de tapial, además de cuatro arcos de descarga de

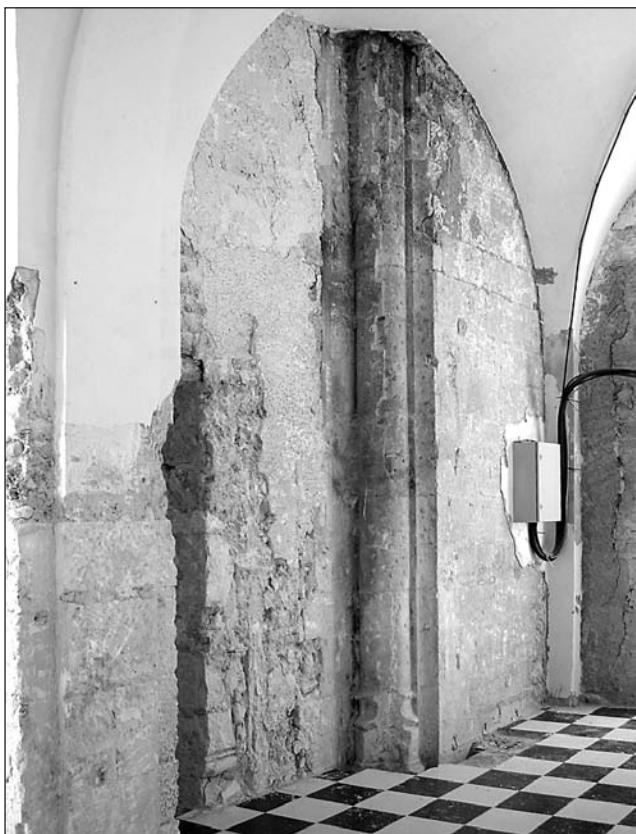
Lámina XII. Muro izquierdo del testero.

**4. Muro posterior y columnas.** En la planta principal y sobre el muro del testero, las obras del interior del inmueble descubrieron dos columnas adosadas al muro de sillería que cubre los laterales del muro posterior (lám. XI). Estas pilastras de media caña son de sección circular y están embebidas en la pared en una mitad de su grosor. La basa presenta sobre el tambor tres molduras, hasta alcanzar los 0,95 m de altura total. La parte inferior de este muro, y la base de las columnas, quedaba oculto en el espacio interior de las bóvedas de ladrillos que sustentan el pavimento de esta planta principal del antiguo hospital (lám. XII), cuya cota se sitúa 0,71 m por encima del nivel del pavimento (no conservado) de la antigua iglesia, coincidente con la cota actual de la Placeta de la Mare de Déu. En este muro testero se situaba el retablo del altar mayor, el cual quedaría encajado entre ambas columnas. El perfil de la basa de la columna de la derecha coincide con el dibujo del retablo mayor del documento de 1771 estudiado por J. Torró (2001). En este sentido, cabe la posibilidad que este muro pueda corresponder a las obras que cita R. Bañó (1985): “En 1552 es van fer

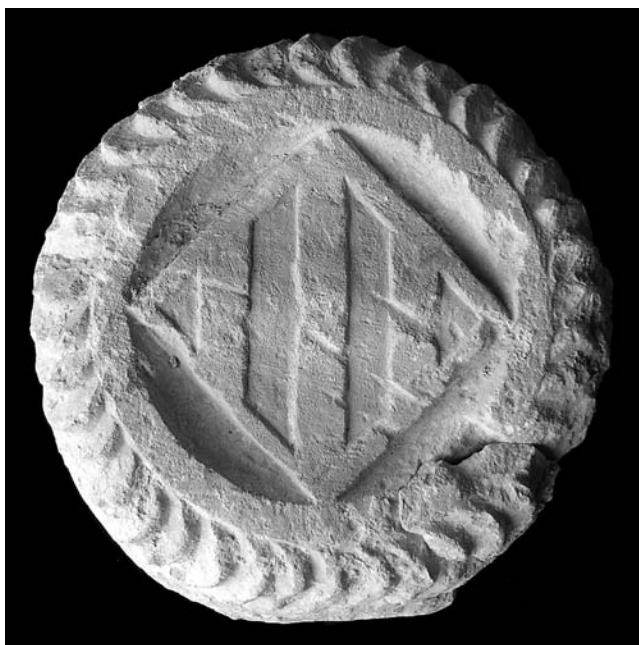
Lámina XIII. Detalle de la clave de bóveda (escudo real de la Corona de Aragón).

**5. Clave de bóveda.** Localizada en el muro de la fachada SE (c/ Sant Miquel), en el transcurso de las obras. Es un bloque de piedra blanquecina de grano fino. El disco, de 32 cm de diámetro, presenta en su centro una labra en relieve que reproduce sobre un cuadrado dispuesto en rombo el escudo real de la Corona de Aragón; el motivo cuatribarrado está inscrito en un círculo cuyo contorno exterior presenta una labra con 33 gallones. La altura de la pieza es de 30,5 a 35,5 cm, y en los laterales se dispone la labra de tres planos rectangulares de unos 15 cm de amplitud, con un desarrollo en forma de "Y" para el apoyo de los arcos (lám. XIII; fig. 7).
