L'ESGLÉSIA ROMÀNICA DE SANTA MARIA DE LA FIGUEROSA

Xavier Mayora Tebé

Enginyer Tècnic en
Topografia per l'Escola
Universitària Politècnica
de Barcelona (UPC)

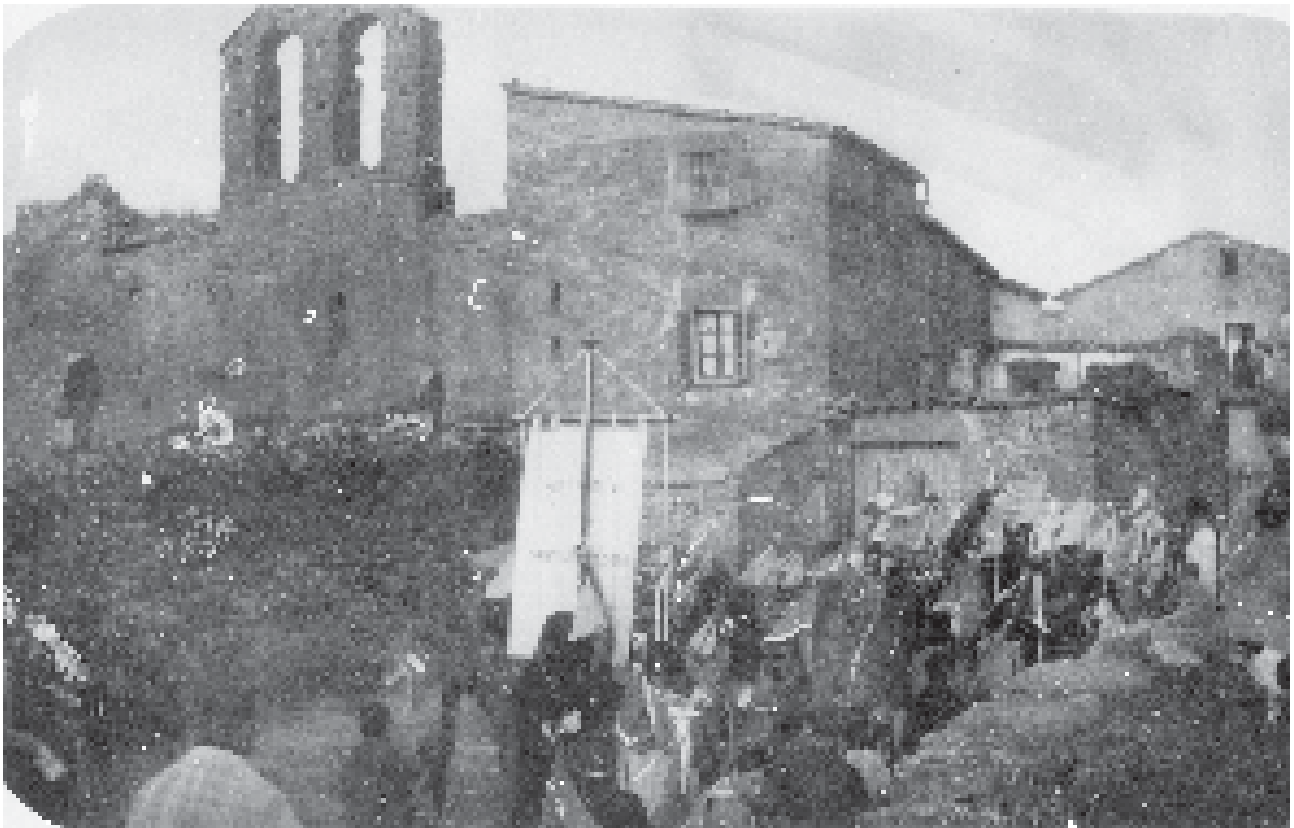
Vista panoràmica des de migjorn de l'església de Santa Maria de la Figuerosa, amb el campanar d'espadanya, abans del desmunt de les filades superiors dels murs realitzat l'any 1928. Fotografia cedida per Maria Ortís i Roca.

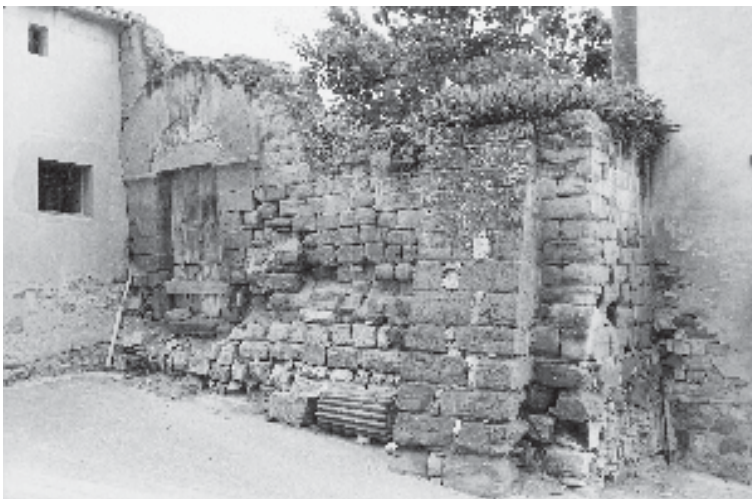
Façana de tramuntana.

Pel que fa a la descripció del temple encara conservem molts elements definitoris. La façana principal es troba orientada cap a tramuntana i dóna al carrer del Ventserè. Hi trobem la portalada feta amb un arc de mig punt, amb dovelles polides i extradossades per una motllura que arrenca de dues impostes, dins d'un estil romànic cistercenc o molt influït per aquest ordre. La portalada està feta amb pedra sorrenca i hi distingim alguns signes de picapedrer. Una llinda assentada damunt de la part que sobresurt de les impostes compartimenta la portalada diferenciant l'arc de la porta. Aquesta remodelació es féu en un moment posterior a la fase romànica de l'església. En aquest tram de façana resten a la vista entre quatre i cinc filades de pedra calcària, barrejada amb pedra sorrenca, que sobresurten de 10 a 20 cm del mur. Són pedres poc regularitzades i de mides variades, i semblen correspondre a la fonamentació de l'església o a una fase anterior d'aquesta. El tram de mur que va de la porta cap a llevant es troba inserit en l'edifici de la rectoria i s'ha preservat millor de l'erosió. Malgrat el seu bon estat de conservació presenta un desplom molt pronunciat, a l'igual que el mur de migjorn. Aquest desplom és pal·liat a la banda de tramuntana per l'existència dels murs de la rectoria que es recolzen perpendicularment i l'apuntalen. A l'altre extrem de la façana de tramuntana, a un metre de la cantonada amb el mur de ponent, hi ha un contrafort que reforça el mur en un sector que ja es veu refet d'antic, molt possiblement a causa d'una fallida en aquest angle. A la vora de la porta es veu l'empremta d'un segon contrafort que també apuntalava el mur. Aquest contrafort va ser desmuntat a començaments dels 80 en pavimentar el carrer i es deixà al descobert un tram de paret molt erosionat i malmès que fa perillar la conservació

de la portalada. Ambdós contraforts van ser fets l'any 1795 amb el mateix tipus de pedra. El contrafort que resta en peus està fet amb blocs sorrencs de color marró granatós, ben escairats i repicats. El mur de tramuntana conserva una llargada de 14,75 m, que corresponen a la llargada que tindria la nau de l'església, descomptant l'absis, i té una amplada d' 1,25 m. El mur de ponent té una llargada de 7,40 m per la part superior i 7,80 m per la part inferior. El tram proper a l'angle amb la façana de tramuntana té una alçada de 2,55 m, amb dotze filades conservades, i és el que va quedar més rebaixat. L'estat de conservació d'aquest tram no és massa bo, es veu refet i amb alguns blocs de pedra molt erosionats. El tram proper a l'angle amb el mur de migjorn es troba en més bon estat de conservació. Les tres primeres filades sobresurten lleugerament formant una petita lleixa de 9 cm. El tram central del mur de ponent queda tapat per una ET de la companyia elèctrica FECSA que adossada a l'església sobrepassa en 2,30 m l'alçada conservada d'aquest mur. Al mur de migjorn es conserva una finestra d'arc de mig punt i d'una sola esqueixada a l'exterior, amb esplandit i llinda monolítica. La seva obertura de llum per la cara externa és de 45 cm, estrenyent-se fins a mitja paret i obrint-se posteriorment cap a la seva cara interna. Parteix de la lleixa superior, situada a uns 2,80 m del terra, i té una alçada de 1,20 m. El seu estat de conservació és relativament bo per la cara externa, però per la cara interna es troba en molt mal estat i per-

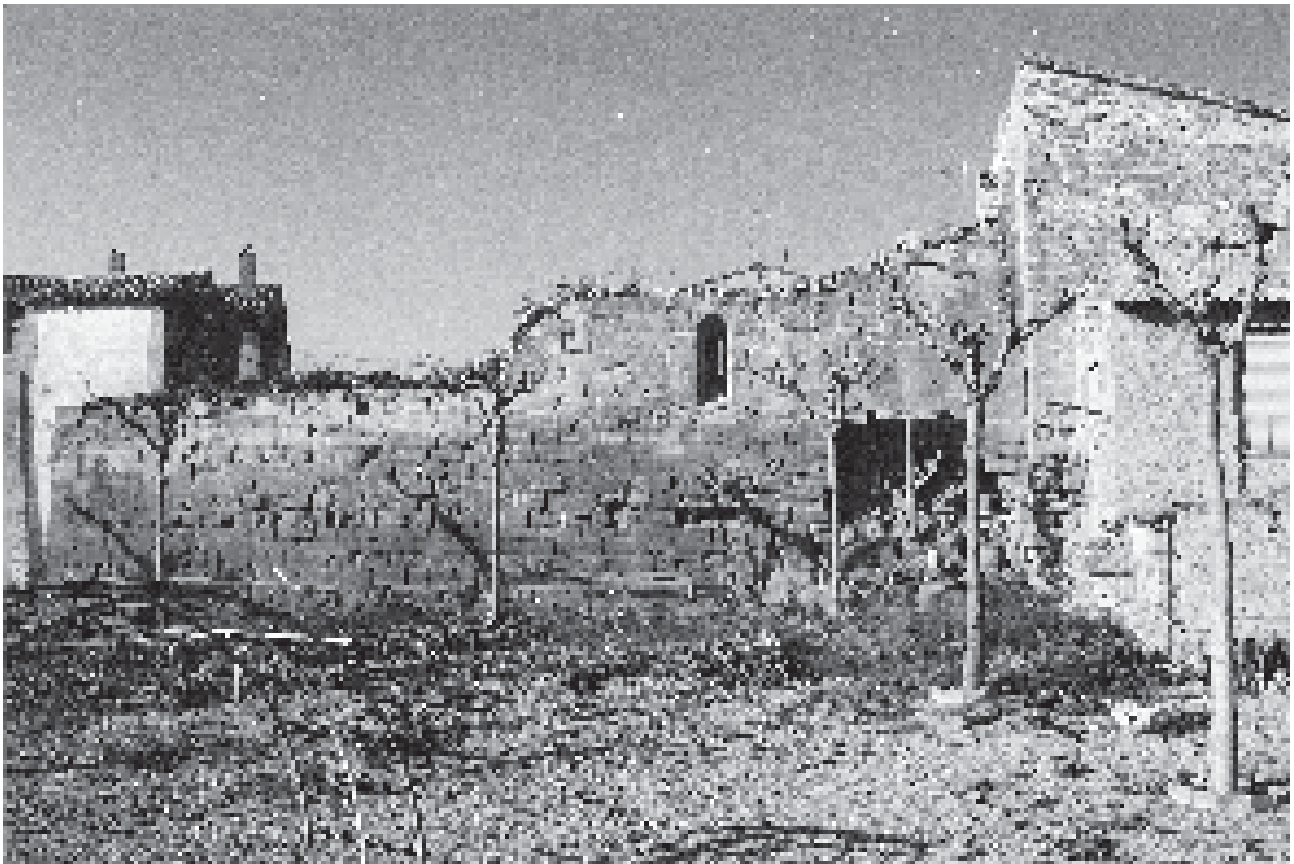
Mur de migjorn, amb l'antic cementiri en primer terme.

dut en la seva major part. Aquest mur té una llargada de 14,80 m i es troba rebaixat a diferents nivells, tal com passa amb el mur de tramuntana. El tram proper a l'angle amb el mur de ponent presenta una alçada total de 3,45 m, amb tres filades inferiors, a mode de sòcol, que sobresurten de 15 a 18 cm, formant una petita lleixa. L'alçada total del mur és de 5,25 m en el punt on es conserva un major nombre de filades. Aquest darrer tram del mur és el que es troba en pitjor estat de tota l'església.

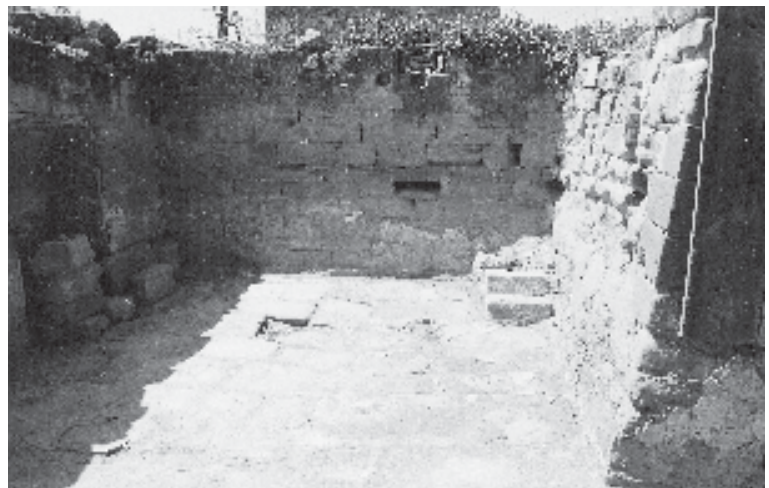
Enllosat de l'interior de l'església posat al descobert entre els anys 1996 i 1998.

tota la nau. En alguns punts hi havia una potència de sediment que sobrepassava els dos metres. Van ser trobats gran quantitat de carreus i lloses que devien formar part de la coberta. El paviment es va localitzar parcialment i, fins ara, només podem dir que es tractava d'un empedrat de lloses. En algunes zones es troba mig enfonsat i ens fa pensar en l'existència d'algun enterrament a l'interior de la nau. També es van trobar tota una sèrie de guixeris amb pigmentacions, corresponents a altars laterals d'època moderna. El fet de conservar les arracades dels arcs de sosteniment de la coberta i la disposició de molts dels carreus desenterrats, ens fa corroborar la teoria que la coberta va caure de forma sobtada. Es conserven alguns carreus de les parets esculpits amb motius religiosos i heràldics i un tram del mur de migjorn amb la línia d'imposta, típica de les esglésies de transició del romànic al gòtic.

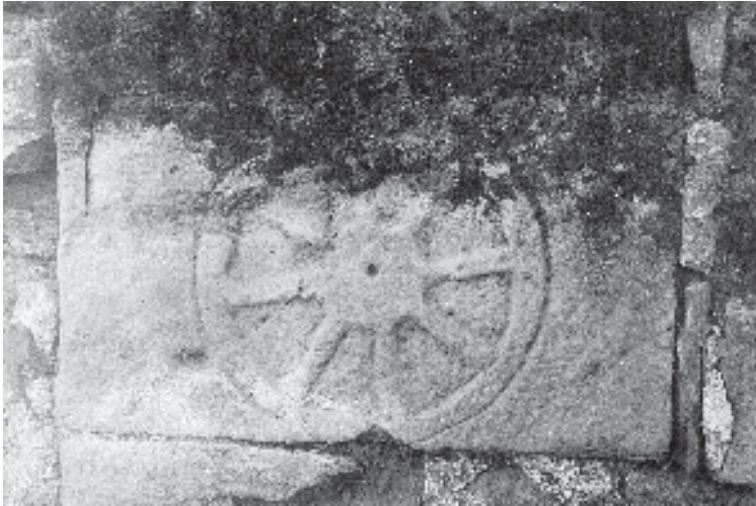
Carreu esculpit de l'arrencament d'un arc de sosteniment de la coberta.

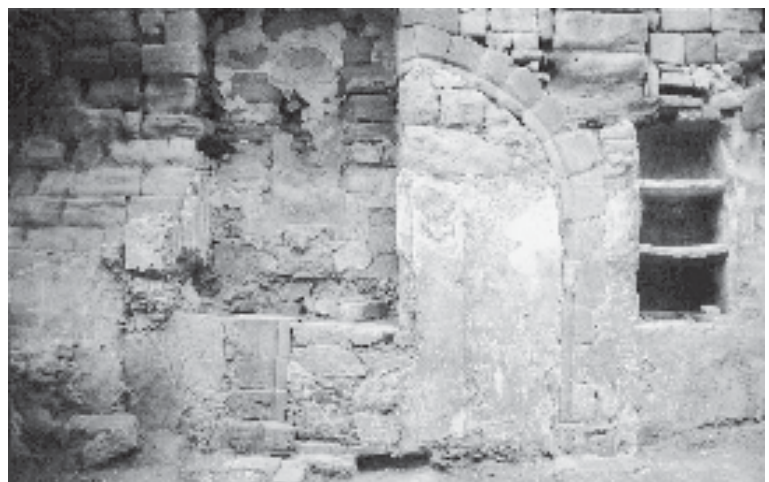
Arc apuntat presbiteral tapiat per la paret de la rectoria.

En primer terme s'aprecia la potència de sediment acumulada damunt de l'enllosat de l'església. Fotografia: Oriol Saula. Museu Comarcal de l'Urgell. Tàrraga.
