## La Creu Coberta de Batea

Pere Rams i Folch i Josep M<sup>a</sup> Pérez i Suñé

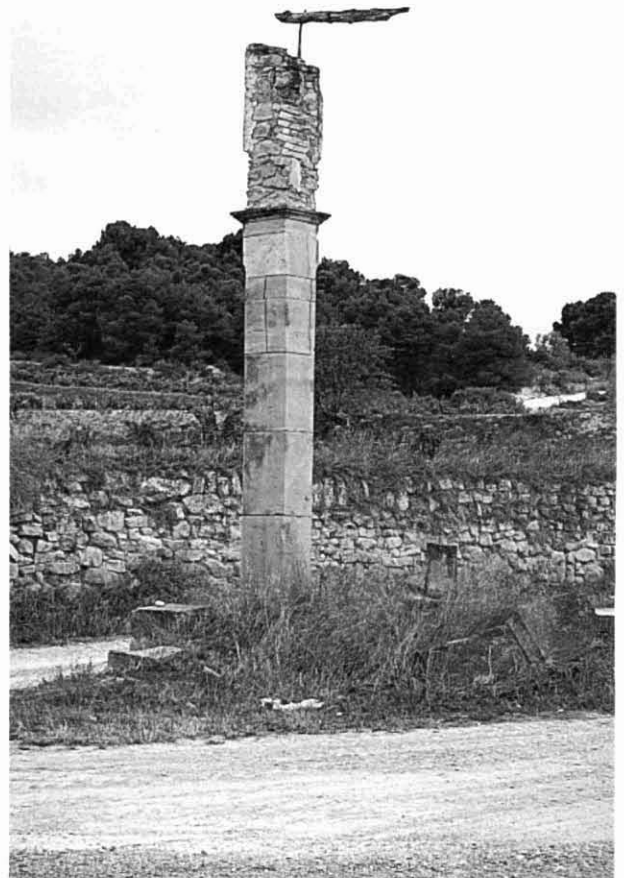
Fotografia de l'any 2005, abans de començar la restauració

La degradació del templet que cobria la creu ha estat constant des de la destrucció de la creu pròpiament dita. La fotografia més antiga que disposem és la que surt publicada al llibre de Mn. Antonio Mascaró *Mis memorias*, a la pàgina 97 (que J. Alanyà també reproduïx al volum primer de *La Vila Closa*). En aquesta fotografia, feta segons l'autor els anys següents a la Guerra Civil, es pot veure que el templet conserva sencers els quatre pilars i només un dels quatre arcs de mig punt. La resta dels arcs estan trencats; de la teulada només es conserven algunes bigues i poca cosa més: la base de la creu està tombada al terra. Al projecte de recuperació de la creu fet per l'aparellador municipal Ramon Rovira apareix una fotografia de l'any 1966 on es pot veure que queda un pilar sencer i dos pilars que estan a mitges. La següent fotografia que disposem és la publicada per J. Alanyà al volum segon de *La Vila Closa*, a la pàgina 79, i pertany a l'any 1982. Entre la primera fotografia i aquesta, la destrucció del templet és prou evident: només es conserva sencer un dels pilars i la meitat d'un altre, amb un munt de pedres als peus. El nivell del camí ha pujat, amagant gran part de la base dels pilars. L'estat abans de la restauració era encara pitjor, ja que només es conservava un pilar, amb peces dels altres pilars als peus i altres peces retirades a la vora del camí. La vegetació cobria una part important de les pedres, donant-li un aspecte d'abandó absolut.

La restauració ha començat amb la neteja de la creu i la recuperació dels elements escampats al peu de la creu i amuntegats a la vora del camí. El picapedrer ha esculpit de nou les peces trencades i que no s'han pogut aprofitar de nou. Un cop col·locades les bases dels pilars i de la

creu al seu lloc, s'han aixecat els pilars i s'han fet les arcades entre els pilars, a base de parets de fàbrica amb acabat revestit als dos costats, a la part superior s'ha fet amb maons un remat tipus barbacana. La coberta s'ha fet amb una estructura piramidal i entallat de fusta tractada especial per a exteriors, amb una base de maons i coberta a quatre vessants amb teula àrab vella. Per a evitar l'entrada d'aigua i grava del camí i per a protegir-la dels vehicles que sovint circulen per la vora de la creu també s'ha col·locat un petit tancament al voltant del temple.

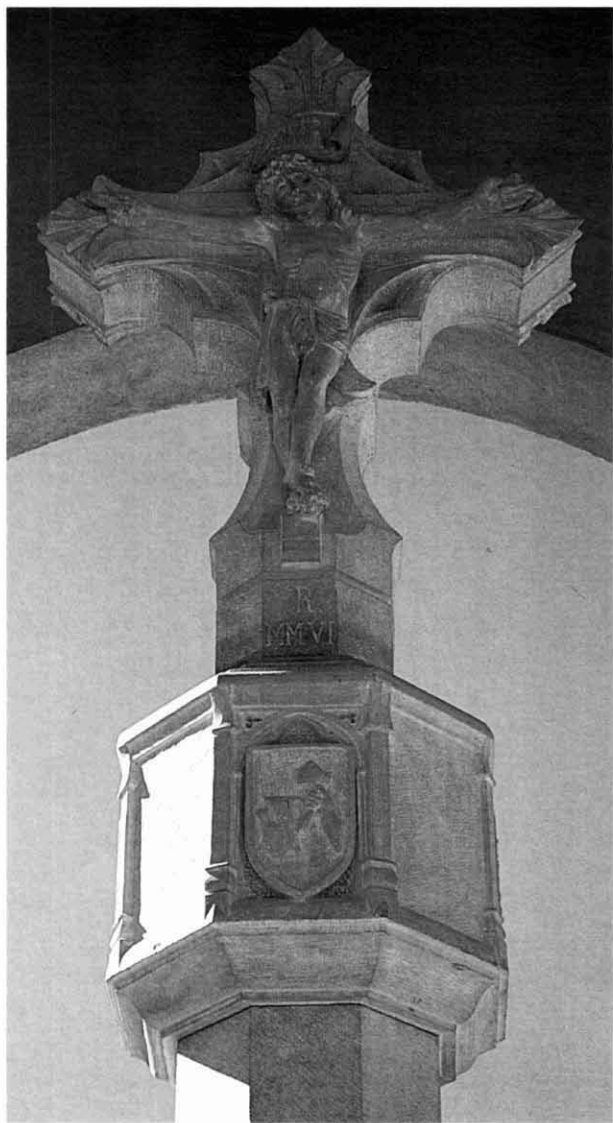
Detall de la creu amb el Crist i capitell amb l'escut de Batea

Pel que fa a la nova creu, s'ha fet un nou fust octogonal que s'ha ancorat al tros ja existent i a la base. Al capitell, també vuitavat, s'han esculpit l'escut de Batea i els tres productes

agrícoles més importants de la població: el raïm, les ametlles i les olives. Finalment, la creu ha estat esculpida imitant la que Mn. Josep Alanyà reproduïx, fent-la més senzilla en les traceries i en l'ornamentació, respectant però la forma i la disposició del Crist Crucificat a la cara de Batea i la Mare de Déu amb el Nen al Braç a la cara de Nonasp.

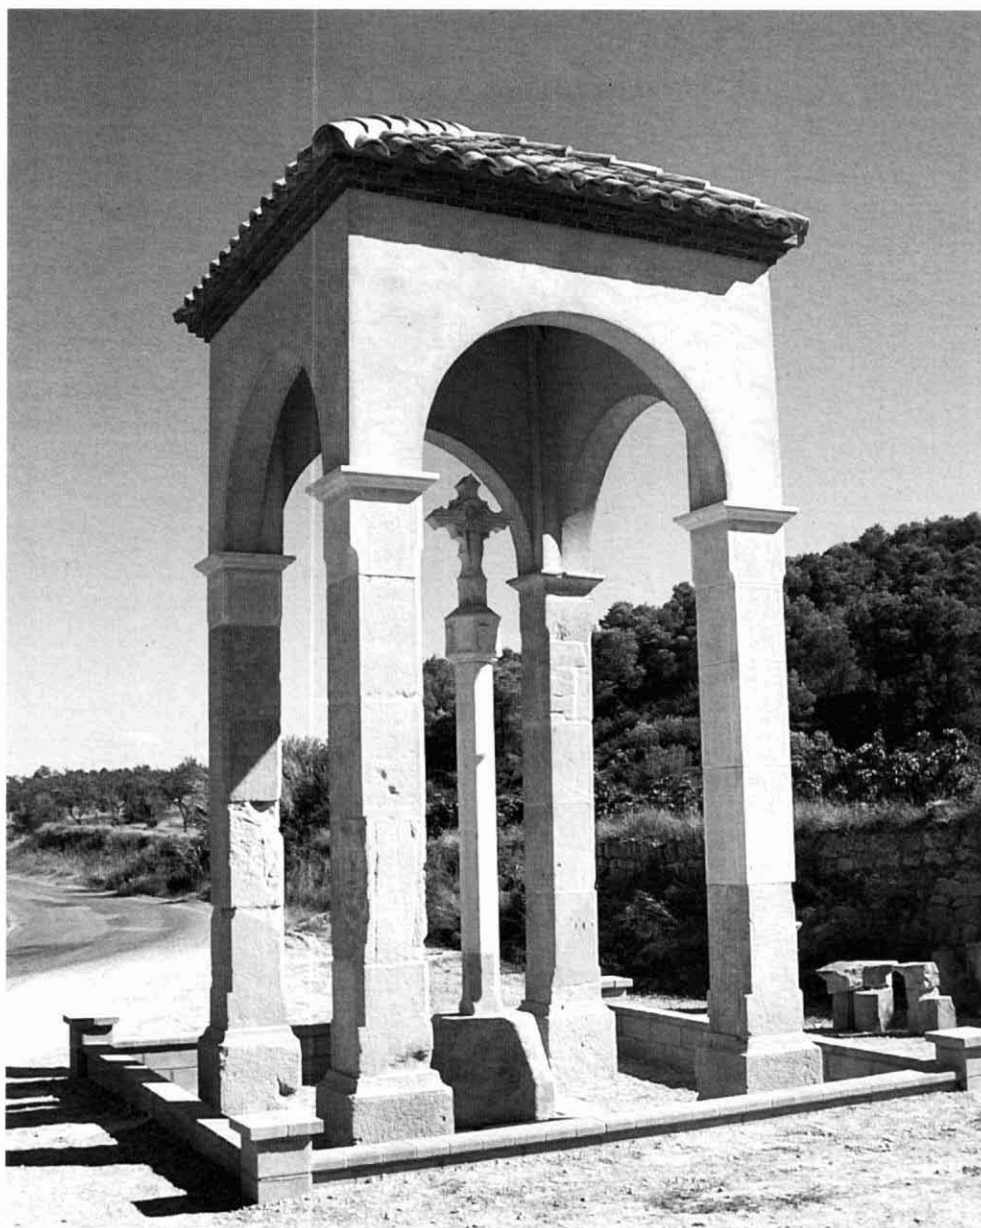
Agost de 2006, un cop acabades les obres
