La capilla de San Marcos, castillo de Bellver (Mallorca): una nueva hipótesis sobre su pavimento*

Abel García-Cortijos
abelgaco@gmail.com
Universitat Autònoma de Barcelona

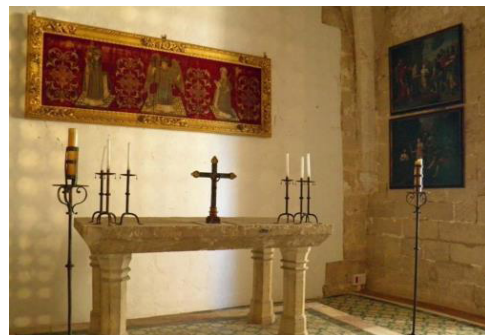
Fig. 2. Capilla de San Marcos con el altar, retablo y los azulejos. Mallorca: Castillo de Bellver. Fotografía del autor del texto.

La capilla del castillo de Bellver, dedicada a San Marcos, (fig.2) pertenece administrativamente a la parroquia de Santa Cruz de Palma, y se construyó e instituyó en uno de los ámbitos que posee el castillo en el primer cuarto del siglo XIV. Son varios los documentos que así lo atestiguan, en uno de ellos figuran unos pagos al *capeyla de belveer* por misas realizadas el año 1319.³ Es probable que unos años antes esta capilla existiera, ya que el rey Jaume II habitó en dicho castillo a falta de algunos detalles, por lo tanto, es de suponer que ya se celebraran misas. Este espacio dedicado al rezo se compone de cinco arcos, sin que por ello se diferencie del resto de las estancias que integran la construcción. Lo único distinto que singulariza este lugar es una hermosa reja de madera de estilo mudéjar, y los azulejos del presbiterio (fig.4) que está levantado en una grada sobre el resto del piso (Salvador de Austria 1984:297). Marcel Durliat cita que los azulejos forman parte de la decoración antigua de la capilla y que la reja está parcialmente restaurada en época moderna. El polifacético y erudito Gaspar Melchor de Jovellanos (1744-1811) tomó nota de ello durante su estancia en calidad de preso (1802-1808) en el capítulo que le dedica al castillo en sus *Memorias histórico-artísticas de arquitectura* (1805). En la descripción del presbiterio se detalla que «se eleva sobre el piso, cosa de un pie, y está embaldosado con buenos azulejos [...]» (Jovellanos 2013:167), sin dar fechas precisas. Ello nos sugiere que este pavimento del presbiterio no llamó en exceso la atención de Jovellanos, al cuál parece interesarle bastante más la descripción del suelo del resto del edificio, y no el de la capilla que nos ocupa: «Era el rico pavimento de estuco, ó trespoll, como aquí llaman, que cubrió, no solo las habitaciones interiores, sino también la galería alta. Componíase de cal viva, ó yeso y pedrezuelas; pero con mezcla de almagre, y con tan gran diligencia bruñido, que representaba un hermoso mármol, ó mas bien pórfido», y sigue explicando: «gastado en la mayor parte este pavimento, fue remplazado después, en algunas habitaciones por losas de marex [...] y en la galería con plastas de yeso y guijarros [...]» (Jovellanos 2013: 221).

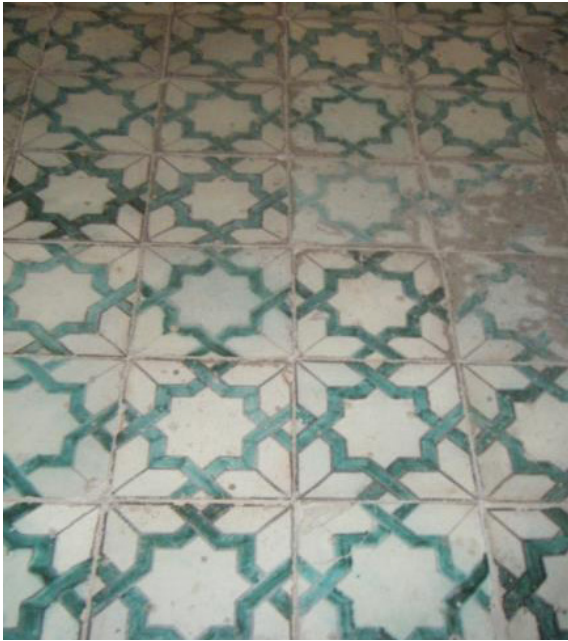
Fig. 4. Azulejos en estrella de dibujo abierto realizados con la técnica de la plantilla calada (trepa) en el altar de la capilla de San Marcos, cerámica, técnica de plantilla calada (trepa), probablemente c. XVII. Mallorca: Castillo de Bellver. Fotografía del autor del texto.

La segunda razón obedece al tamaño de las baldosas, de más de 20 centímetros por lado (más comunes en época moderna, del siglo XVII en adelante), cuando en el periodo medieval los talleres de azulejos no solían realizar piezas de más de 15 centímetros por lado. La tercera razón es por la buena conservación de su vidriado, que en muchas zonas aún sigue reluciente y no por meras causas de la restauración, así como también la regular y precisa definición de los motivos geométricos realizados con tintas verdes que, en contraste con los pavimentos del medievo, conformaban dibujos de una menor definición en los contornos de sus elementos y poseían un vidriado de menor resistencia.

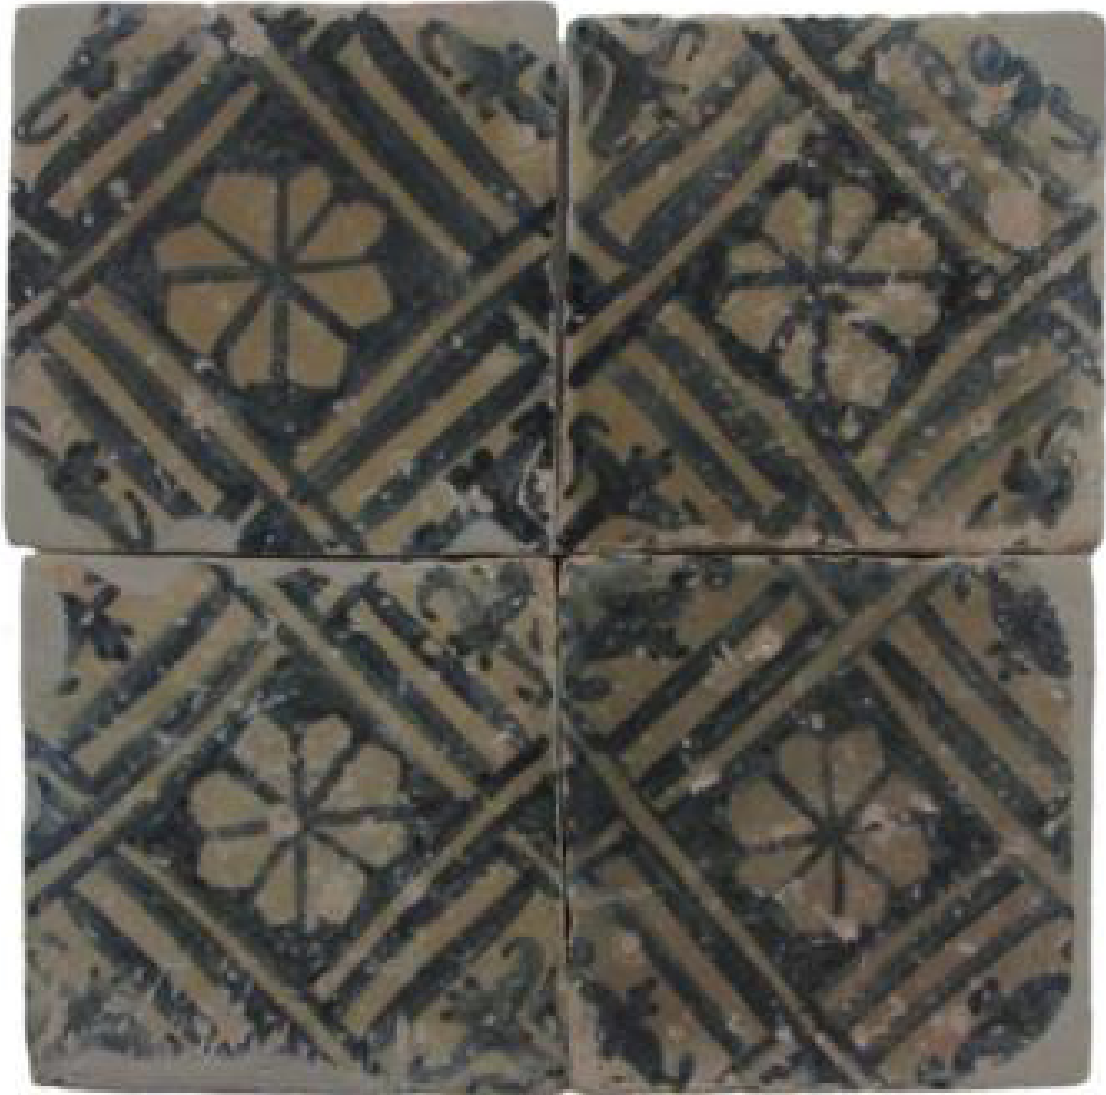
Fig. 6. Composició de quatre azulejos fabricados en Valencia o Manises, ceràmica, tècnica de plantilla calada (trepà), 30 x 30 cm. composició i 15 x 15 x 2,1 cm. baldosa, c. 1476 – 1525. Museo de Terrassa, azulejos procedentes del Convento de San Juan de Borja, Gandía, MdT 853, colección legado Soler y Palet (11/07/1924). Fotografía del autor del texto.

También se realizaron algunos modelos en tintas azules con la técnica de la trepa y/o trazo libre, la cual gozó de muchísima fortuna durante el siglo XV en los talleres de azulejos de Valencia, Manises (fig.6) y Barcelona. Es en estos puntos geográficos donde hasta bien entrado el siglo XVI hallaremos variantes decorativas que poseen en su ornato una derivación de la decoración islámica. Observamos que muchos azulejos de siglos posteriores utilizan elementos geométricos muy a la par de los arabescos, camuflados con motivos foliáceos en azul sobre fondo blanco por toda la superficie de las losetas. Con el paso de los años habrá una evolución decorativa hacia unas formas que se basarán en lo vegetal, igualmente realizadas con la técnica de la plantilla calada o trepa. La técnica de trazo libre también será partícipe ya que emulará dichas formas con las mismas tintas azules sobre un fondo blanco y, en ocasiones, combinándose con la técnica de la trepa. Ferrà comenta que en su época podían verse estos azulejos forrando las caprichosas terminaciones bombeadas de los campanarios de la Cartuja de Valldemossa y de Santa María (Ferrà 1904:299). Este no es un hecho aislado y exclusivo de Mallorca, ya que en el ámbito valenciano también se documentan azulejos de dibujo abierto en el característico color azul de las trepas primitivas, con lacerías y técnicas artísticas semejantes a los de Bellver. Aun así, el presente estudio quiere poner en cuarentena el poco probable origen medieval del actual pavimento del altar de la Capilla de San Marcos, debido a que el indicio de que sean modernas cada vez es mayor.

Proponemos un ejemplo ilustrativo de nuestra hipótesis cronológica, escogido entre cientos, como son las piezas que conserva el Museo de Terrassa, recientemente descubiertas, y catalogadas en el siglo XV con un patrón geométrico similar al de la capilla que nos ocupa. El hallazgo corresponde a cuatro baldosas procedentes del pavimento del claustro del Convento de San Juan de Borja en Gandía (fig.6). Las mismas presentan una decoración con motivos geométricos romboidales con un entramado característico de la tradición islámica, que representa una roseta poco naturalista. Hay que tener en cuenta que el empleo de esta decoración va relacionado con la expansión de la cultura islámica en la Península Ibérica, y la hallaremos en los lugares donde tuvo mucho peso esta cultura, como por ejemplo, Granada, Sevilla, Mallorca y Toledo (Ramos; García-Cortijos 2014:13). Tal como se aprecia en la imagen el trazo de las baldosas del Museo de Terrassa es irregular, como si fuese hecho a mano alzada. Si nos fijamos en las de Bellver, encontramos que su definición geométrica es demasiado buena para ser del siglo XIV, donde en muchos casos la técnica no era del todo capaz de crear formas tan precisas. Asimismo, el influyente legado árabe del cual gozó la isla, hizo que estas creaciones arabescas y pseudo-arabescas se siguieran realizando con un canon parecido, manteniendo una continuidad formal en esta línea durante siglos. Este hecho hace que en muchas ocasiones sea complejo discernir o delimitar una cronología precisa de las piezas, ya sea por su mal estado o su buena imitación a la antigua. A pesar de tener constancia que la técnica de la plantilla calada –o trepa- entra en decadencia hacia el siglo XVI, se siguieron utilizando estos modelos con otras técnicas artísticas específicamente islámicas como la arista. Esta técnica se basa en dejar los perfiles de la decoración en un relieve, más o menos acentuado, para que las distintas zonas esmaltadas de variado colorido queden independientes y no se mezclen entre ellas, generando una expresividad y volumen muy sugerente. Esta tipología gozó de una mayor fortuna, ya que se siguió practicando hasta poco antes de iniciarse la época industrial con la pertinente transformación del sector. Incluso en pleno siglo XX se fabricaron imitaciones bastante mediocres con el efecto de la arista, realizadas generalmente con moldes industriales. Un ejemplo, es el de las baldosas de los patios andaluces que podemos ver en la actualidad y que responden a este efecto.
