## **KÜTAHYA ÇEŞMELERİ**

**YÜKSEK LİSANS TEZİ**

**Yasemin VERİM**

**Enstitü Anabilim Dalı: Sanat Tarihi**

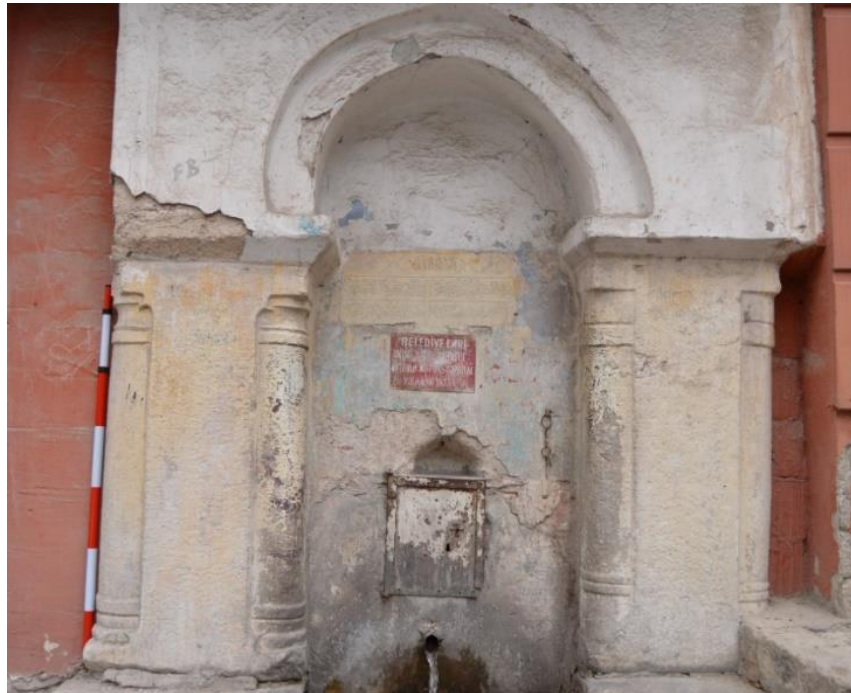
**Fotoğraf 12:** Paşa Çeşmesi Devşirme Malzemeli Taşıyıcıları

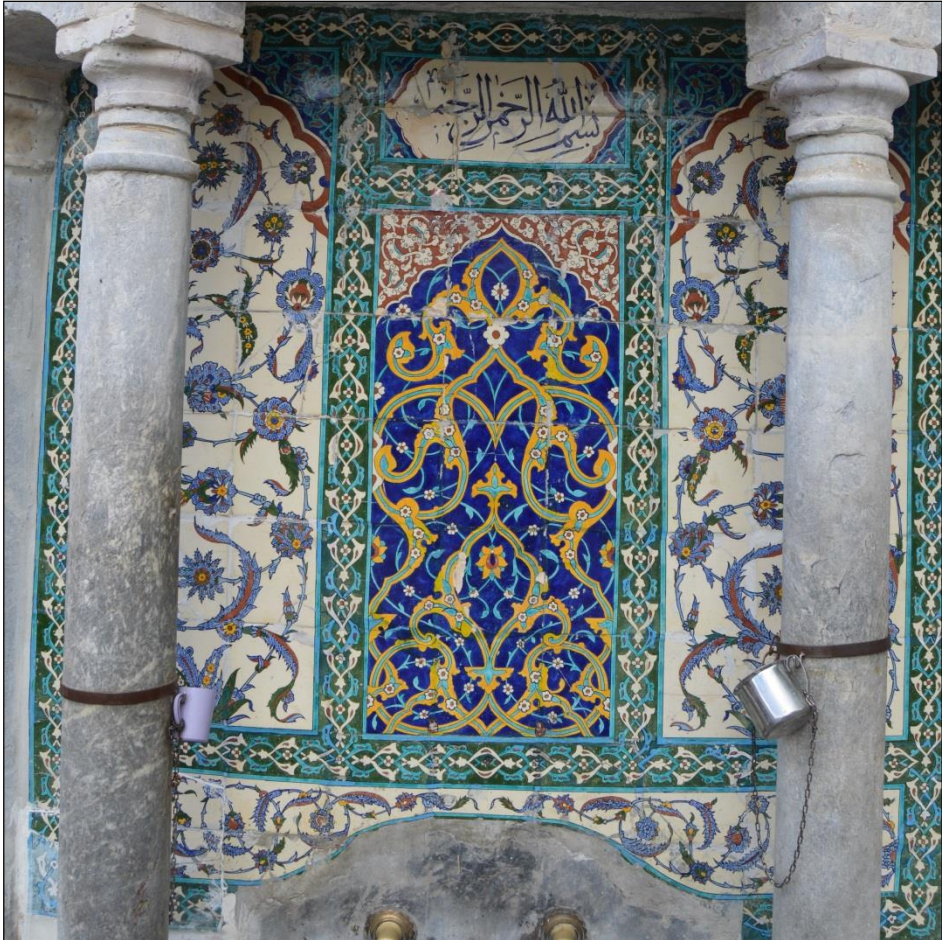
**Fotoğraf 66:** Çeşmenin Orijinal Olmayan Çini Panoları

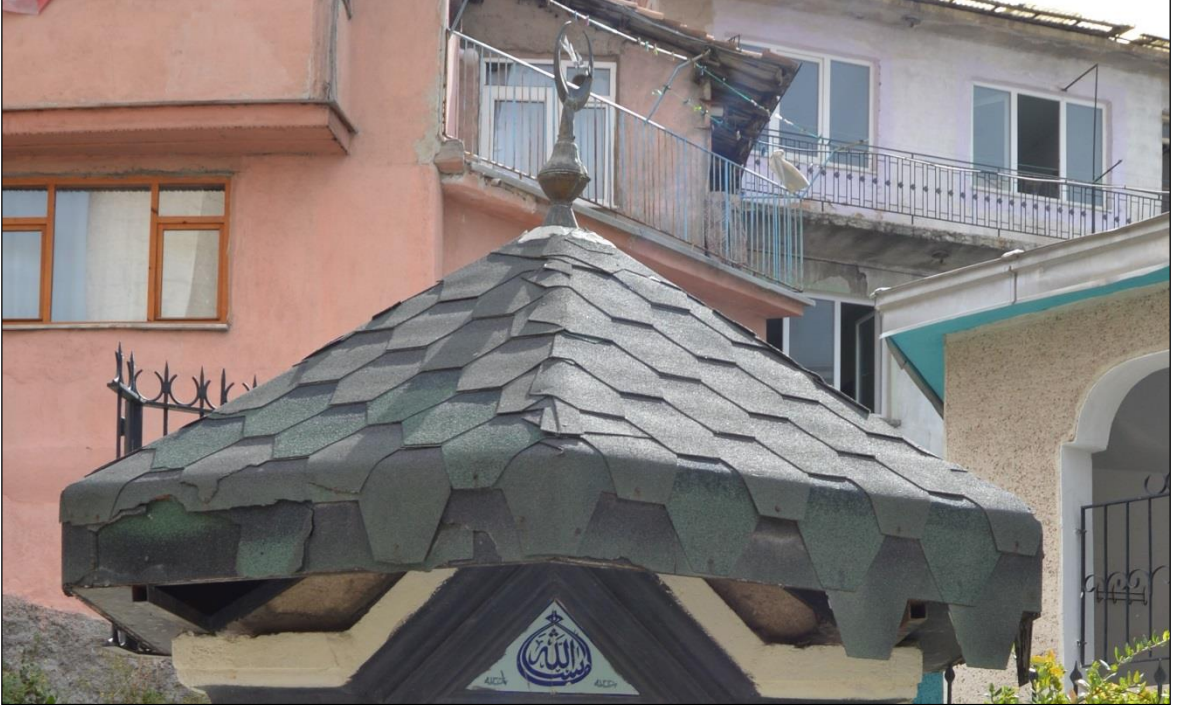
**Fotoğraf 70:** Çeşmenin Günümüz Malzemesi Olan Çatı Kaplaması (shingle)
