**DATOS PARA EL CONOCIMIENTO DEL PATRIMONIO MINERO DE
LA COMARCA VALENCIANA DEL ALTO PALANCIA / ALT
PALANCIA**

***DATA TO THE KNOWLEDGE OF THE MINING HERITAGE OF THE
REGION OF ALTO PALANCIA / ALT PALANCIA (COMUNIDAD
VALENCIANA)***

JOSEP MARIA MATA- PERELLÓ (1, 2), JOSÉ VICENTE CARDONA GAVALDÀ (2),
FERRAN CLIMENT COSTA (2, 3) Y VILALTELLA FARRÀS, JAUME (2)

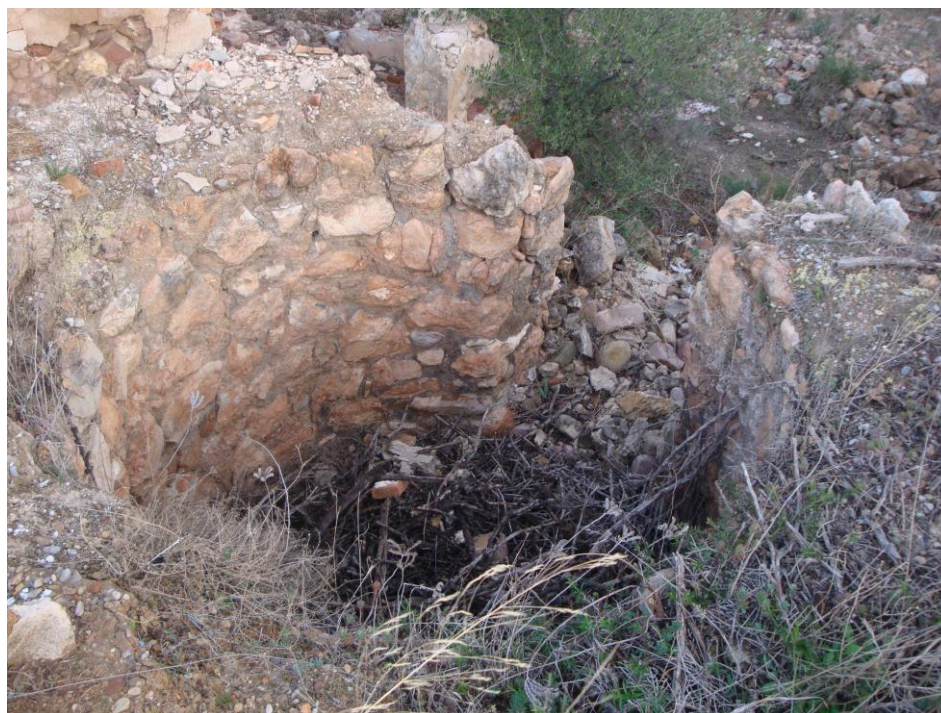
LIPM AP – 01, 02 y 03	
Mapa Topográfico a escala 1:50.000	640. Hoja de Segorbe
Características fundamentales	Hornos de Yeso. Se hallan en un avanzado estado de deterioro. Sería interesante su limpieza y recuperación
Situación Geológica	Sistema Ibérico. Afloramiento de materiales yesosos del Triásico
Situación Geográfica	Municipio de Segorbe. Comarca del Alto Paláncia / Alt Palància. Comunidad Valenciana

Se trata de una batería de hornos de yeso, que no se conservan en buen estado, almacenándose en su interior ciertas cantidades de basura. Creemos que sería interesante su recuperación. Uno de ellos puede verse en la FOTOGRAFÍA 1. Finalmente, cabe decir que el yeso se extraía de unas canteras cercanas.

FOTOGRAFÍA 1. Uno de los *hornos de yeso* de Segorbe

Vemos algunas posibilidades didácticas en el aprovechamiento del *Patrimonio Geominero* situado en la comarca del Alto Palancia / Alt Palancia, fundamentalmente en las cercanías de Chovar, en torno a las minas de mercurio. Creemos que sería interesante la puesta en marcha de un Museo Minero en esa localidad, relacionado con estas actividades mineras. Asimismo, sería interesante la recuperación de los *hornos de yeso* de Segorbe y de Sot de Ferrer.

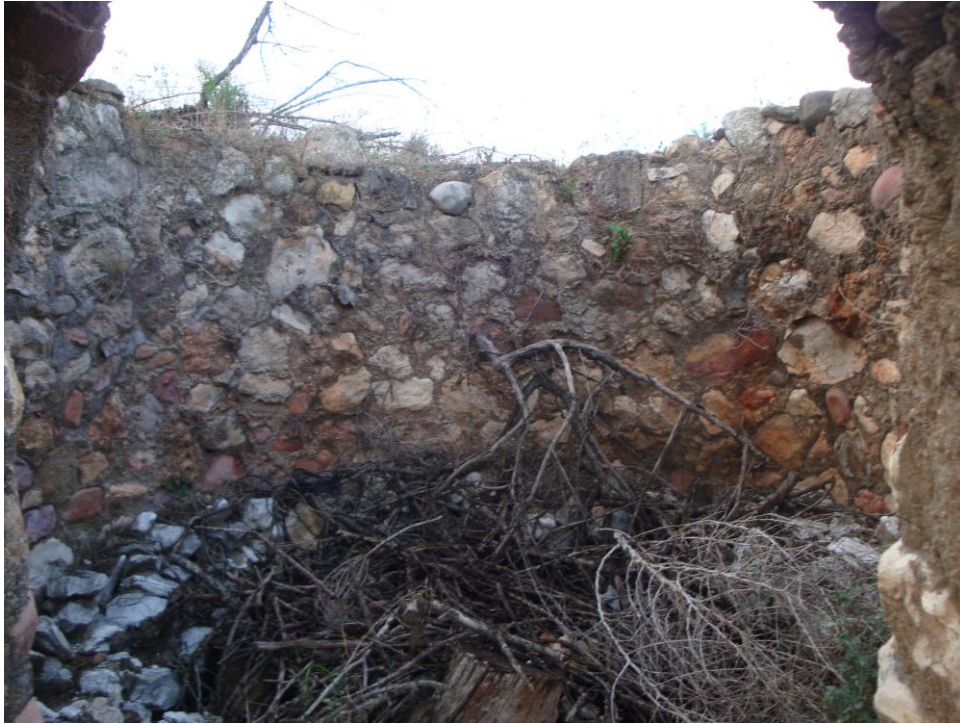
LIPM AP – 04 y 05	
Mapa Topográfico a escala 1:50.000	640. Hoja de Segorbe
Características fundamentales	Hornos de Yeso. Como en el caso anterior se hallan en un avanzado estado de deterioro. Sería interesante su limpieza y recuperación
Situación Geológica	Sistema Ibérico. Afloramiento de materiales yesosos del Triásico
Situación Geográfica	Municipio de Sot de Ferrer. Comarca del Alto Palància / Alt Palància. Comunidad Valenciana

Se trata de dos hornos de yeso, muy cercanos a los anteriores. Tampoco se conservan en buen estado, almacenándose en su interior ciertas cantidades de basura. Sería interesante su recuperación, conjuntamente con los anteriores. Uno de ellos puede verse en la FOTOGRAFÍA 2. Como en el caso anterior el yeso se extraía de unas canteras cercanas.

FOTOGRAFÍA 2. Uno de los *hornos de yeso* de Sot de Ferrer

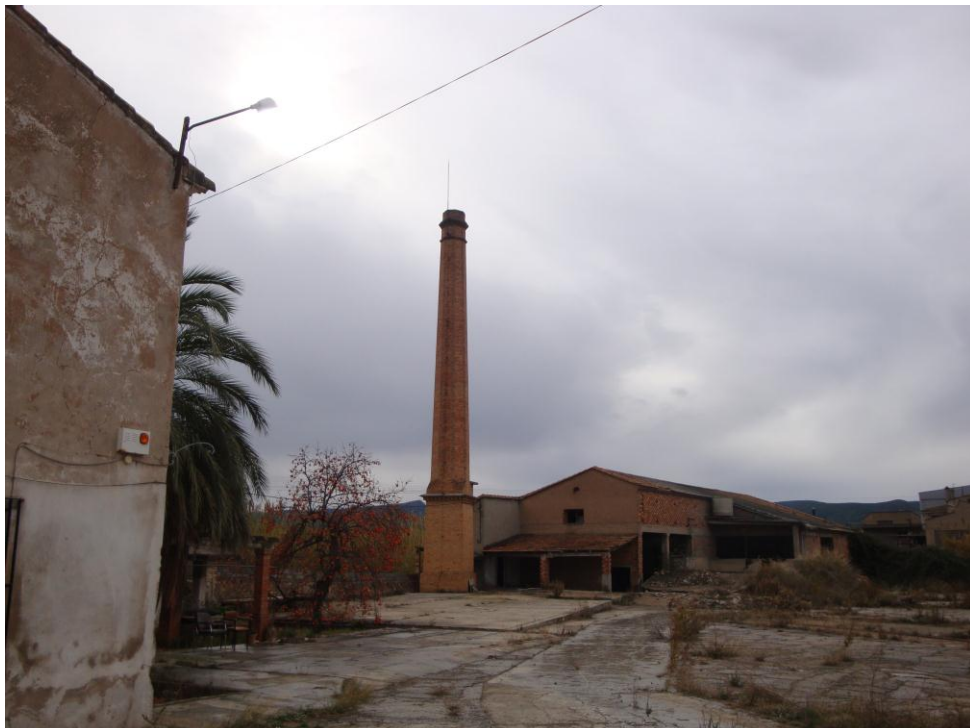
LIPM AP – 06	
Mapa Topográfico a escala 1:50.000	640. Hoja de Segorbe
Características fundamentales	Tejería. Aunque sus elementos se hallan relativamente conservados, corre peligro de degradación.
Situación Geológica	Sistema Ibérico. Afloramiento de materiales arcillosos y calcolutíticos del cretácico
Situación Geográfica	Municipio de Segorbe. Comarca del Alto Palància / Alt Palància. Comunidad Valenciana

Se trata de una antigua tejería, recientemente abandonada. Se ubica en las cercanías de la capital comarcal, Segorbe. Sin embargo, a pesar de su abandono reciente, corre peligro inminente de degradación. FOTOGRAFÍA 3.

FOTOGRAFÍA 3. Tejería de Segorbe

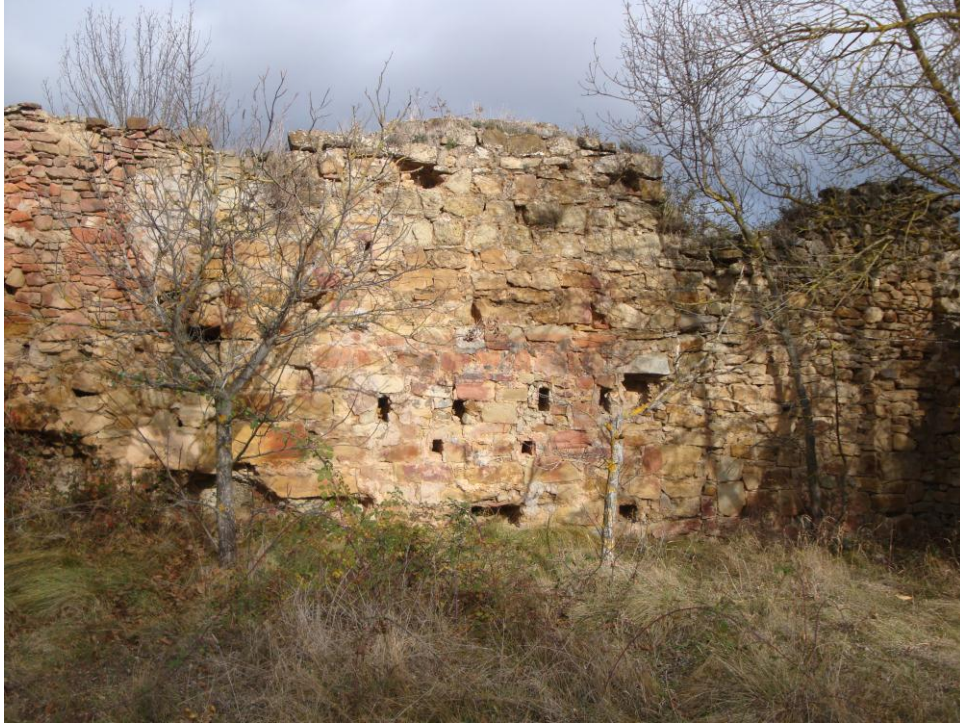
LIPM AP – 07	
Mapa Topográfico a escala 1:50.000	614. Hoja de Manzanera
Características fundamentales	Tejera. Se trata de un elemento muy antiguo, con evidente peligro de pérdida de patrimonio por degradación.
Situación Geológica	Sistema Ibérico. Afloramiento de materiales arcillosos y calcolúticos del cretácico
Situación Geográfica	Municipio de Toro. Comarca del Alto Palància / Alt Palància. Comunidad Valenciana

Se trata de una antigua tejera. Se trata de un elemento muy interesante, que sería necesario proteger. Se halla en las cercanías de Toro, al Norte de la comarca. Puede verse en la FOTOGRAFÍA 4.

FOTOGRAFÍA 4. Parte frontal de la *Tejera de Toro*

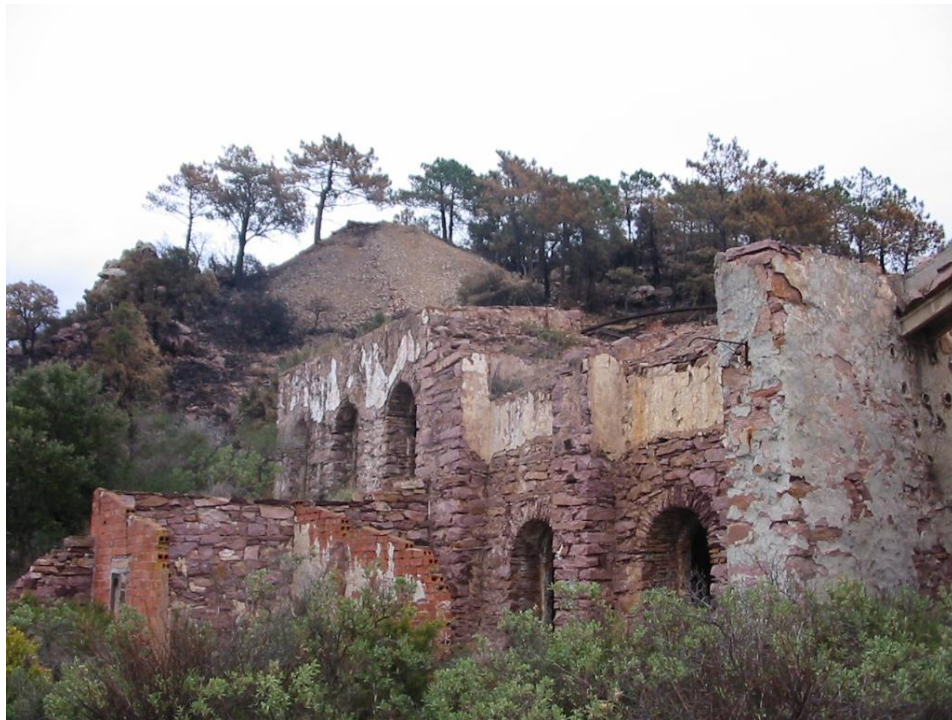
Se trata de explotaciones mineras subterráneas que aprovecharon el CINABRIO diseminado entre las areniscas triásicas del Buntsandstein. Como consecuencia de estas explotaciones, se ha generado un interesante *patrimonio minero*, que intentamos mostrar en las FOTOGRAFÍAS 5 y 6.

FOTOGRAFÍA 5. Instalaciones de la Mina de Mercurio de Chóvar

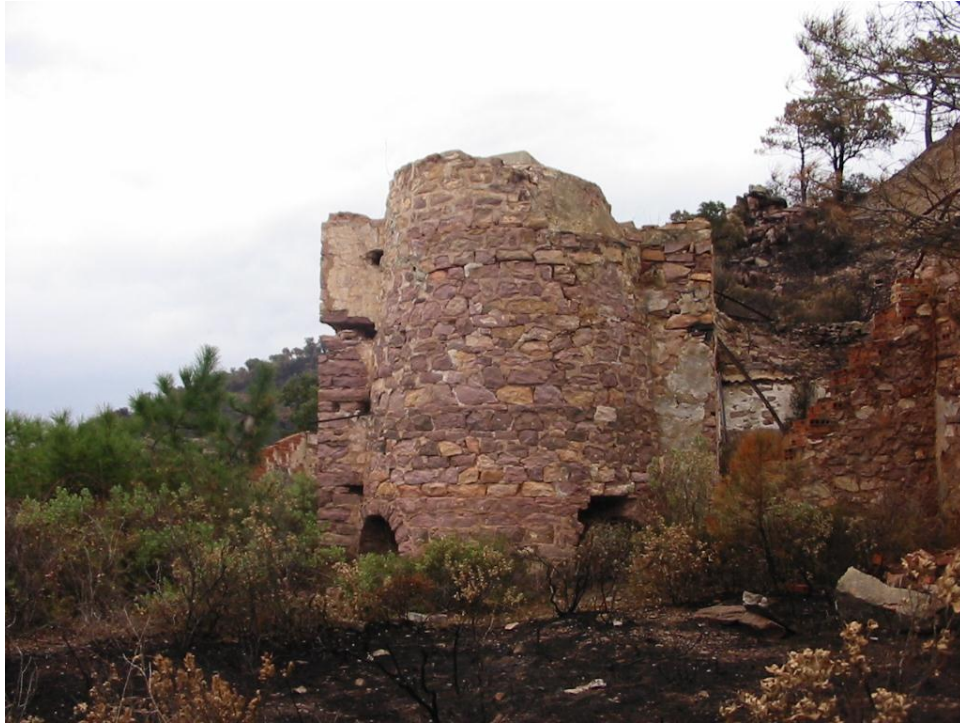
FOTOGRAFÍA 6. Horno de tostación de las Minas de Mercurio de Chóvar

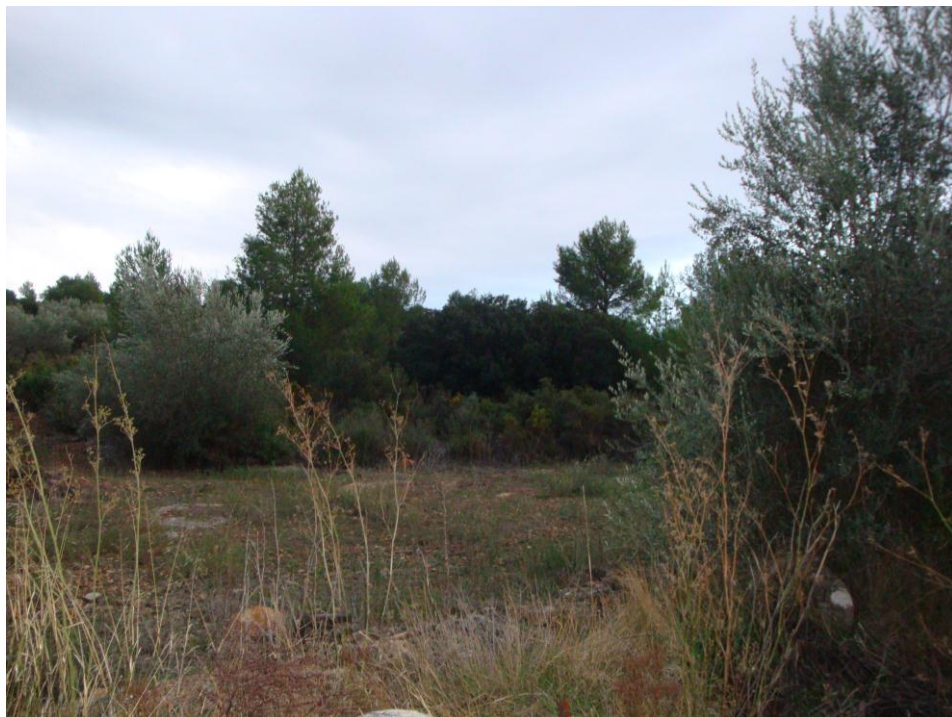
Al margen de los elementos anteriores, cabe decir que antaño existieron otros, que lamentablemente se han ido perdiendo, como el relacionado con las *Minas de Cobalto del Port d'Eslida* o en caso de las antiguas *Salinas de Matet* (FOTOGRAFÍA 7).

FOTOGRAFÍA 7. Lugar en donde se hallaban las *Salinas de Matet*
