El expediente de los reparos del Palacio de la Diputación del Reino de Aragón. Un ejemplo de las prácticas de conservación monumental en el siglo XVIII
The record of repairs of the Houses of the Kingdom of Aragon. An example of monumental conservation practices in the XVIII century

Carlos Bitrián Varea
Arquitecto

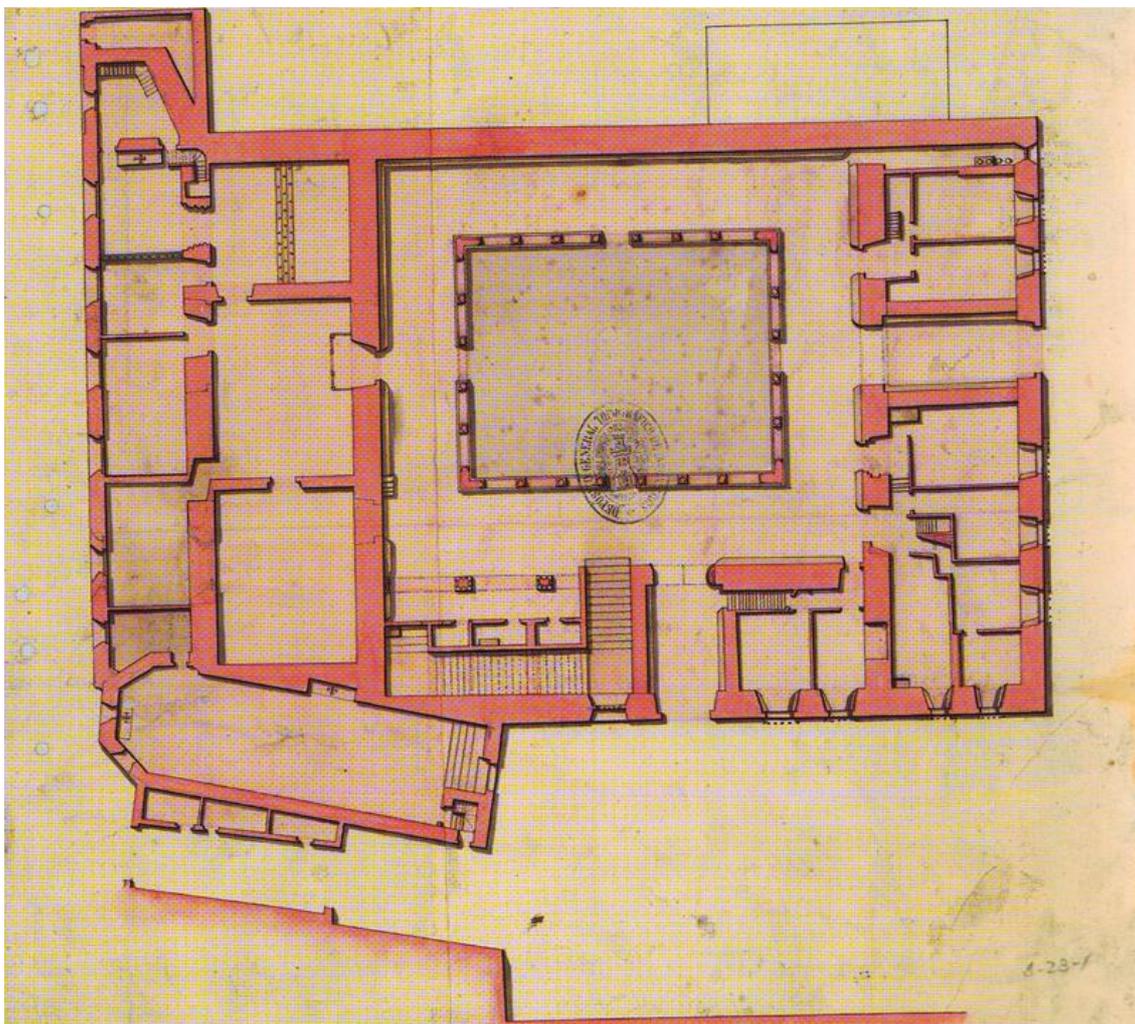
Ilustración 02. *Planta baja del palacio de la Diputación del Reino de Aragón (1756)*. Cartoteca del Instituto de Historia y Cultura Militar. Imagen en color extraída del trabajo de: GÓMEZ URDÁÑEZ, Carmen (2011). “La sede de la Diputación de Aragón en las casas del Reino”. En: *Reyes de Aragón: soberanos de un País con futuro. Ramiro I – Juan Carlos I (1035-2011)*; C. Morte García; G. Redondo Veintemillas (directores científicos). Zaragoza: Diputación General de Aragón e Ibercaja, pp. 358-369, p. 366.

El edificio se articulaba en torno de un patio central que distribuía el paso a las diferentes estancias, situadas en tres de sus lados. De entre las salas sobresalía, con mucho, el gran salón de San Jorge, lugar de celebración de las Cortes y de otros actos solemnes. Allí se dispuso la galería de los reyes de Aragón, serie pictórica que, al desplegar sobre el espacio una auténtica cronología del reino, fortalecía el papel del palacio como depósito de la memoria aragonesa, una función derivada principalmente de la custodia de los más importantes archivos de Aragón. El edificio destacaba, además, por el delicado trabajo artístico de sus techumbres y ornamentos y por su imponente presencia en el paisaje urbano, como muestran las espléndidas y famosas vistas de Zaragoza de Anton van Wyngaerde y Juan Bautista Martínez del Mazo¹. [Ilustración 2] [Ilustración 3] [Ilustración 4] [Ilustración 5]

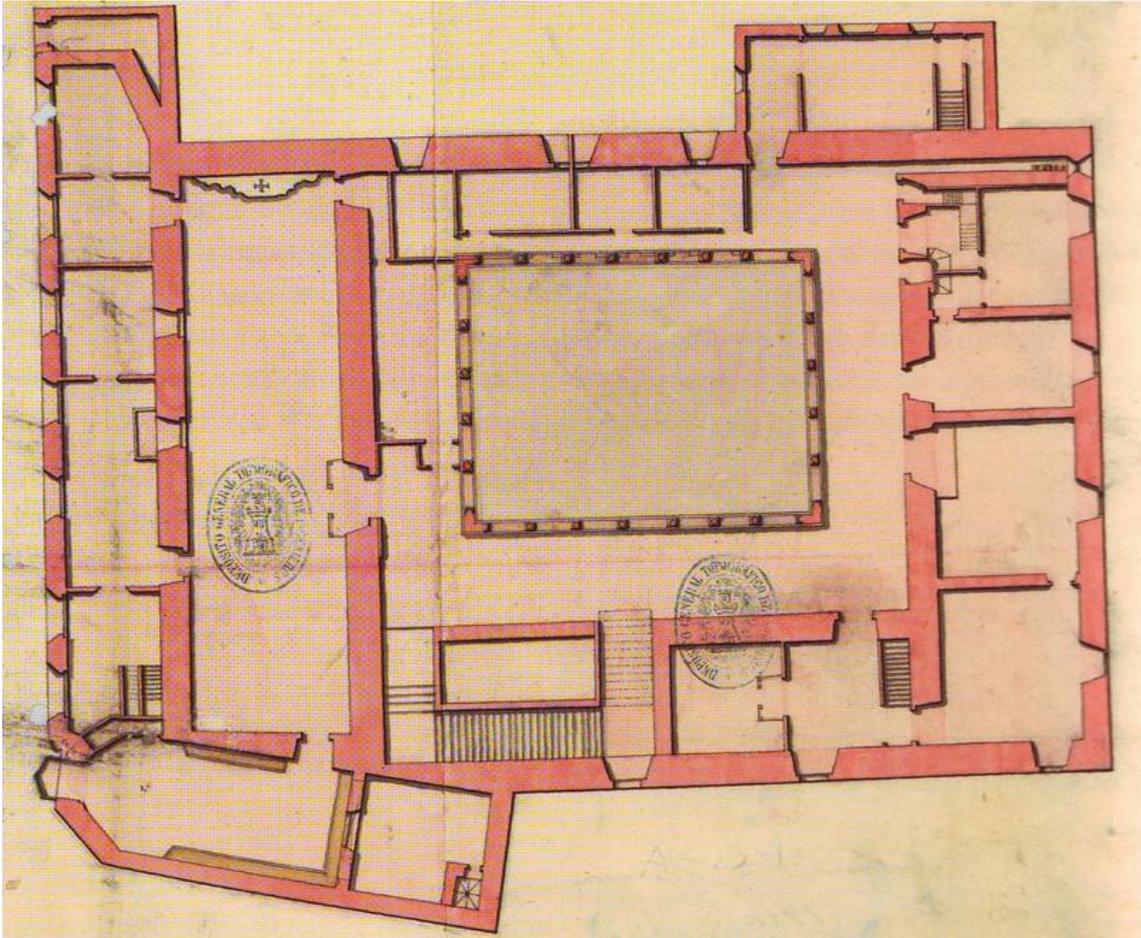
Ilustración 03. *Planta noble del palacio de la Diputación del Reino de Aragón (1756)*. Cartoteca del Instituto de Historia y Cultura Militar. Imagen en color extraída de: GÓMEZ URDÁÑEZ, Carmen (2011). “La sede de la Diputación de Aragón en las casas del Reino”. En: *Reyes de Aragón: soberanos de un País con futuro. Ramiro I – Juan Carlos I (1035-2011)*; C. Morte García; G. Redondo Veintemillas (directores científicos). Zaragoza: Diputación General de Aragón e Ibercaja, pp. 358-369, p. 366.

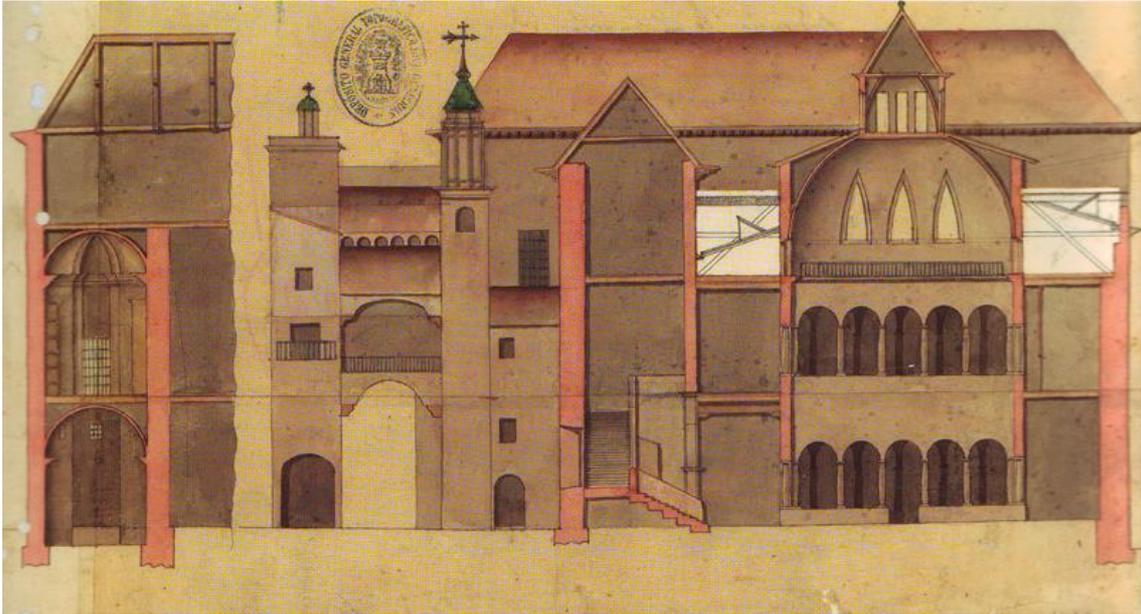
Ilustración 04. *Sección Oeste-Este del palacio de la Diputación del Reino de Aragón (1756).* Cartoteca del Instituto de Historia y Cultura Militar. Imagen en color extraída de: GÓMEZ URDÁÑEZ, Carmen (2011). “La sede de la Diputación de Aragón en las casas del Reino”. En: *Reyes de Aragón: soberanos de un País con futuro. Ramiro I – Juan Carlos I (1035-2011)*; C. Morte García; G. Redondo Veintemillas (directores científicos). Zaragoza: Diputación General de Aragón e Ibercaja, pp. 358-369, p. 365.

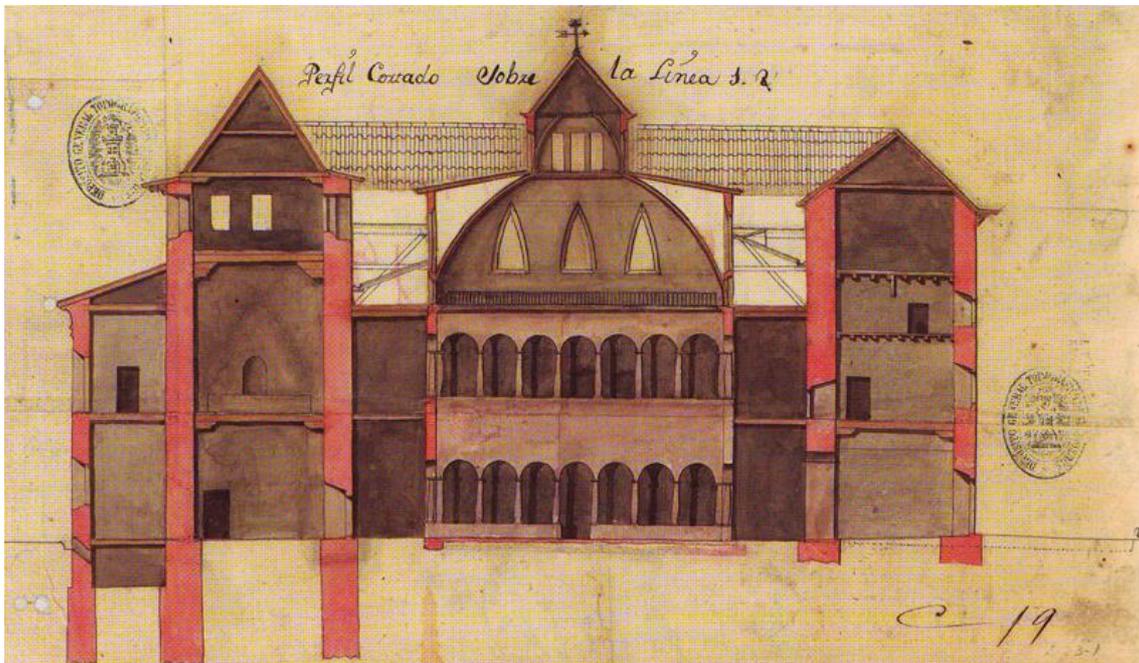
Ilustración 05. *Sección Norte-Sur del palacio de la Diputación del Reino de Aragón (1756).* Cartoteca del Instituto de Historia y Cultura Militar. Imagen en color extraída de: GÓMEZ URDÁÑEZ, Carmen (2011). “La sede de la Diputación de Aragón en las casas del Reino”. En: *Reyes de Aragón: soberanos de un País con futuro. Ramiro I – Juan Carlos I (1035-2011)*; C. Morte García; G. Redondo Veintemillas (directores científicos). Zaragoza: Diputación General de Aragón e Ibercaja, pp. 358-369, p. 364.

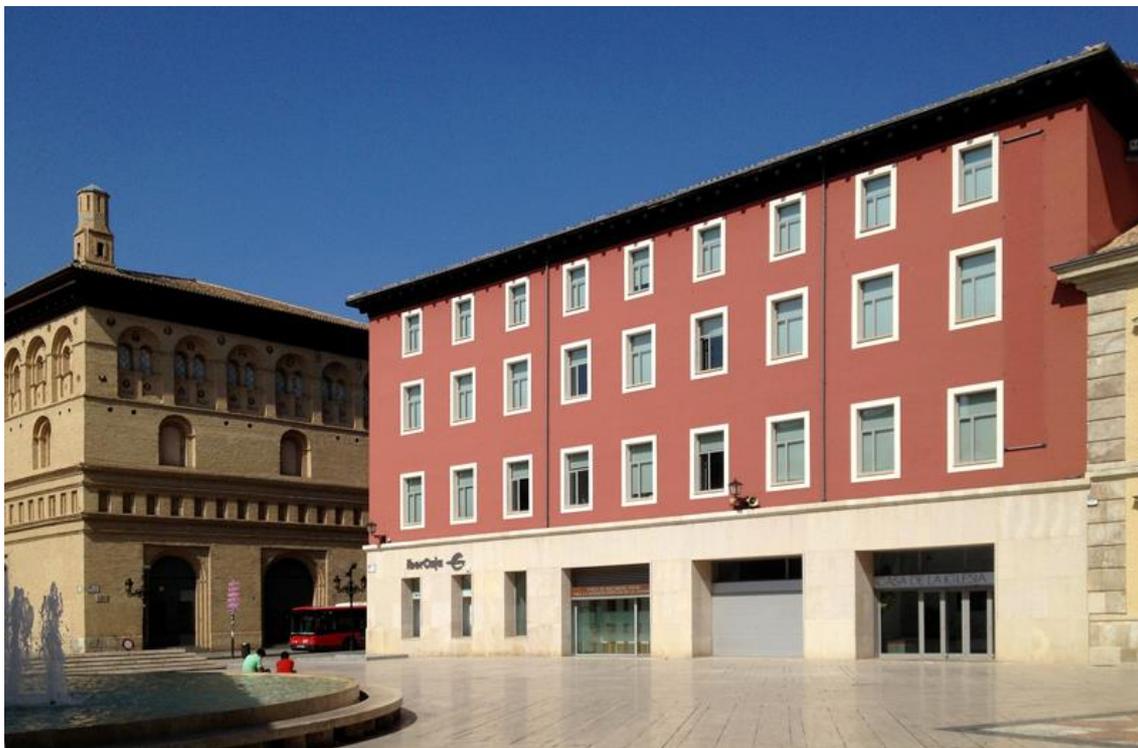
Ilustración 09. Edificio del Seminario Conciliar (en el centro, entre la Lonja y el palacio Arzobispal), erigido sobre los restos del palacio de la Diputación del Reino (2014). Elaboración propia.

Las obras realizadas en 1732 bajo el proyecto de Francisco Mauleón¹⁰⁶, por ejemplo, permiten la reconstrucción ideal del muro que entonces se construyó y que, de conservarse al menos parcialmente, sería identificable [Ilustración 9].
