Escola Politécnica Superior
d'Edificació de Barcelona

ENGINYERIA D'EDIFICACIÓ PROJECTE FINAL DE CARRERA

ESTUDI HISTÒRIC, AIXECAMENT GRÀFIC I PROPOSTA D'INTERVENCIÓ DE “PALAU DEL REI MORO” DE SITGES

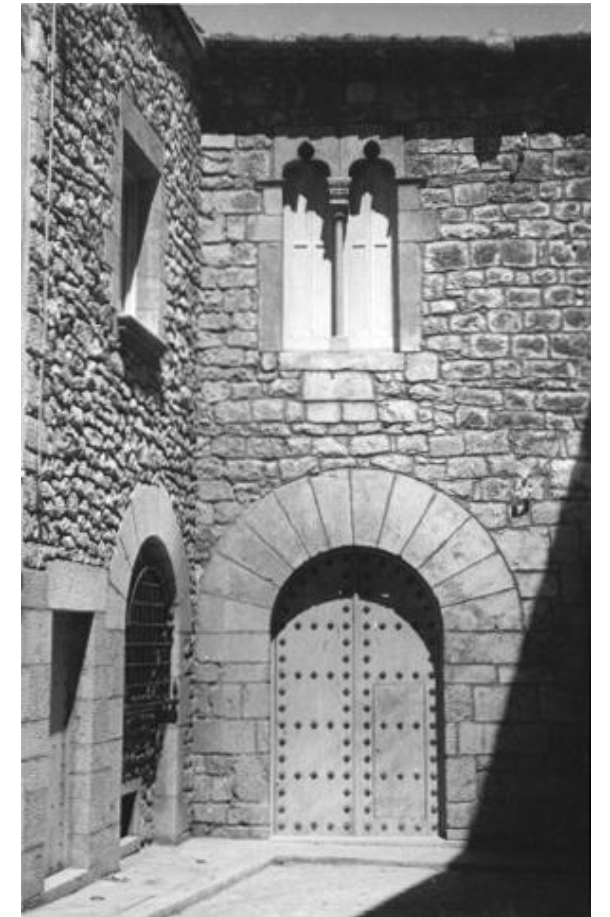
2.28. Postal de la façana del carrer d'En Bosc l'any 1905.

2.29. Fotografia de la façana del carrer d'En Bosc després de la rehabilitació de l'any 1947.

A part dels canvis a l'interior de l'edifici, que sembla que van ser de molta envergadura, la façana del carrer d'en Bosc va ser la que més va notar el canvi realitzat (figures 2.28 i 2.29). Aquesta façana havia quedat descuidada de les anteriors rehabilitacions, més centrades en la façana de La Vall, i estava en un estat força deteriorat.

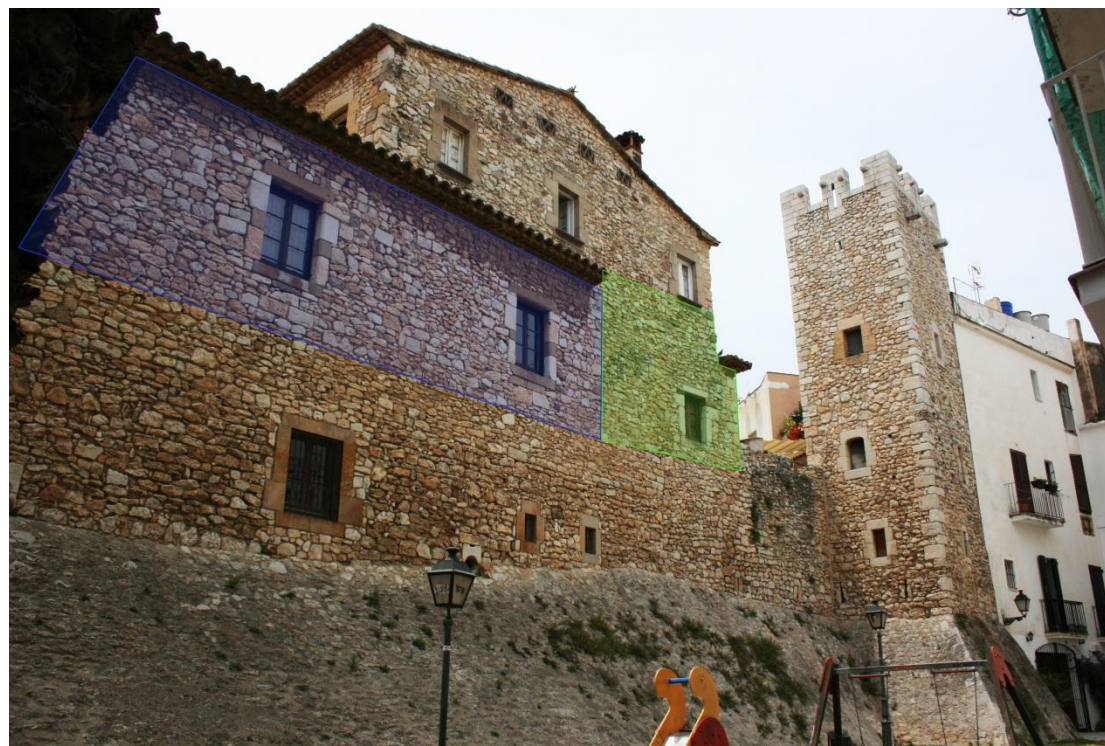
4.9. Façana actual de La Vall on podem veure les diferents etapes de la construcció de l'edifici.
