LE REFUGE PROTOHISTORIQUE DE CUGNON

Au cours de l'été 1978, une troisième et dernière campagne de fouilles a complété l'étude du camp retranché de Cugnon (*Arch. Belg.* 196, 25-27 et 206, 42-43). Deux coupes ont été réalisées l'une au travers du rempart septentrional, au lieu-dit *La Laide Place*, l'autre à travers le rempart méridional au lieu-dit *Le Trînchi*.

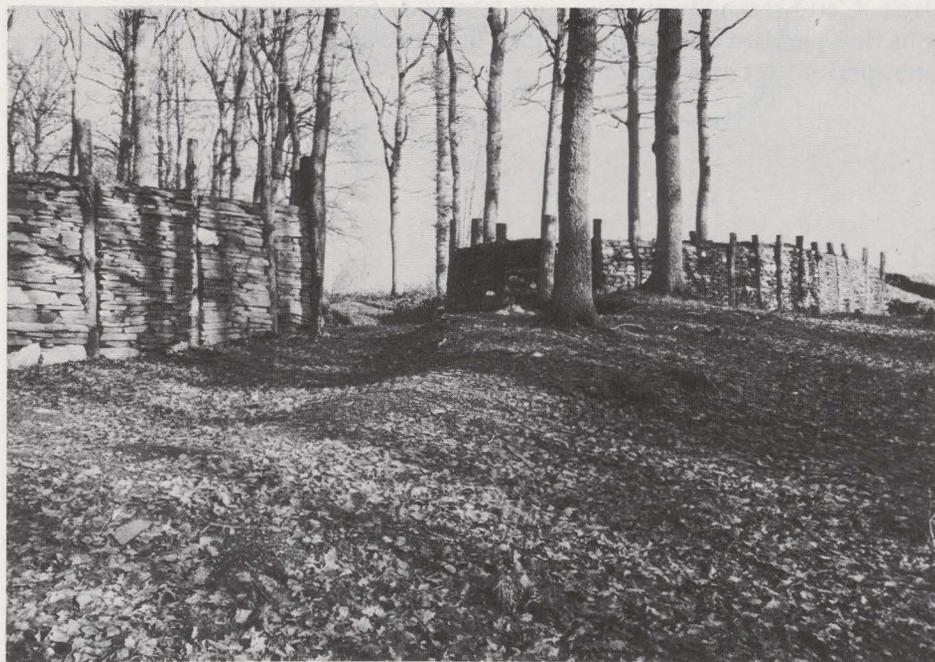
Fig. 47. Le rempart méridional restauré.

Au contraire, la coupe au travers du rempart méridional a permis de distinguer trois périodes successives. Au cours des deux premières périodes, le rempart se présente comme un glacis de différentes couches de remblai retenu par un simple mur de pierres sèches. Ainsi, deux murs successifs, pratiquement juxtaposés ont été construits pour contenir la poussée du glacis. Enfin, au cours d'une troisième période, le front du rempart fut avancé de près de deux mètres et il constitue ainsi un *Pfostenschlitzmauer*.

Mais le résultat le plus spectaculaire de la fouille du camp retranché de Cugnon reste sans conteste la reconstruction du rempart méridional réalisée en 1977 (fig. 47). Près de 42 m de rempart, y compris l'entrée, soit 33 pieux et 25 murets de calage ont été reconstitués. Ce travail de restauration comprend deux phases essentielles : la mise en place de pieux suivie par la construction des murets de calage. Les pieux sont faits de chênes abattus sur place et tronçonnés à une longueur de 3 m. Leur diamètre moyen est de 30 cm. Avant d'être replantés dans les trous de pieu originaux, préalablement fouillés, ils furent calcinés superficiellement à la base destinée à être enfouie dans le sol. Ce procédé, utilisé autrefois, a pour but d'augmenter la résistance du bois à la pourriture. Une fois replantés, les pieux furent calés par des murets de pierres de schiste récupérées sur place lors de la fouille, et lorsqu'elles manquèrent, extraites de carrières proches, à Bertrix et Herbeumont. Ces murets reconstitués ont une largeur identique aux originaux. Une seule base originale a pu être préservée, tous les autres murets étant trop démolis pour offrir une résistance sérieuse. Afin d'éviter les quasi inévitables déprédations volontaires ou accidentelles, l'assise supérieure fut noyée dans un lait de mortier et le tout recouvert de terre. Le peu de temps donné à quelques hommes totalement inexpérimentés en la matière — 6 hommes, 12 jours — pour réaliser cette restauration, y compris le travail à la carrière ne laisse d'étonner. L'ensemble ainsi reconstitué offre une résistance suffisante pour retenir la poussée du glaciaire. Cette restauration joue ainsi le rôle de témoin et seul l'avenir pourra nous dire pendant combien de temps une telle construction peut résister aux intempéries ...et aux hommes.
