CL. DE RUYT

Une villa gallo-romaine à Tourinnes-Saint-Lambert (com. de Walhain)

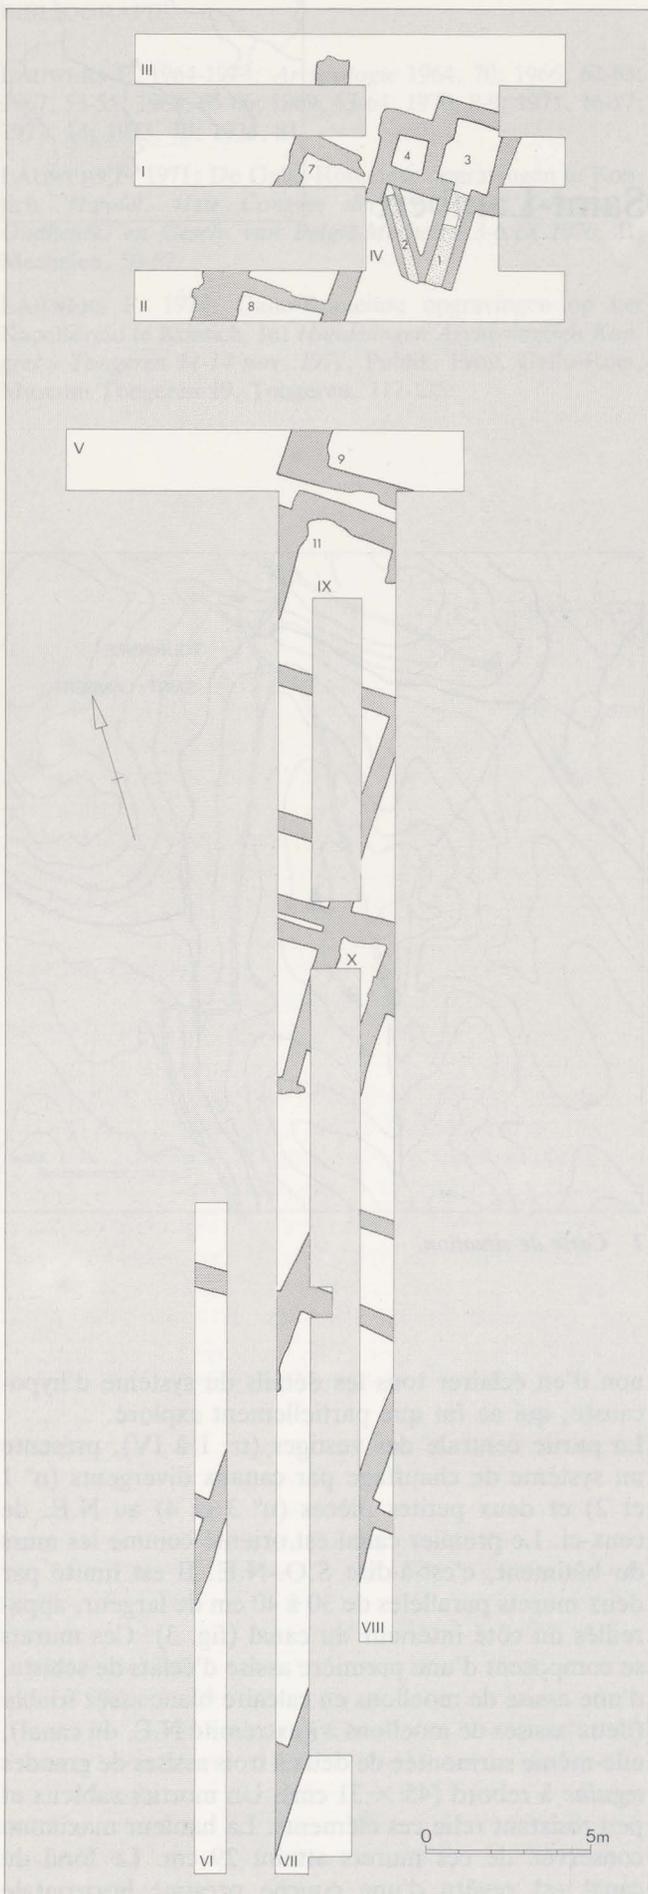
Seule une petite partie des bâtiments de la villa a pu être reconnue à ce jour, mais on peut dès à présent distinguer deux bâtiments contigus: un bâtiment comprenant un système de chauffage par hypocauste, probablement des bains, et un vaste édifice se développant au S.O. du premier, dans lequel il faut reconnaître le corps principal de la villa. En outre, des bâtiments annexes ont été repérés par des prospections en surface à quelque distance de cet ensemble. L'orientation des deux bâtiments contigus est semblable: ils s'étendent en longueur du N.E. au S.O., appuyés sur la pente légère de la colline qui s'élève du S.E. au N.O. Seuls quelques éléments des fondations sont conservés dans le sol argileux et des traces «négatives», mais leurs alignements sont suffisamment clairs pour que les pièces qu'ils déterminent se reconnaissent aisément (fig. 2).

La pièce n° 3 dans laquelle aboutit le premier canal, mesure 1,90 m sur 1,55 m. Elle est limitée par trois murs appareillés dont les éléments sont semblables à ceux qui composent les murets du canal. Du côté intérieur de la pièce, les parements se composent de trois assises de moellons en calcaire blanc et deux assises de *tegulae* fragmentaires, dont le rebord est disposé en parement, le tout lié à l'argile avec un peu de mortier blanc (hauteur conservée: 40 à 45 cm). Au S.E., N.E., et à l'angle N., ces murs s'appuient à l'extérieur contre la paroi d'argile en place et leur noyau est fait d'un blocage de moellons et de tuiles fragmentaires dans un liant terreux assez résistant. Notons que la majeure partie du mur S.E. n'est conservée qu'en négatif. Aux angles nord et sud de cette pièce furent retrouvés, sous un amas de débris de tuiles et de moellons écroulés, des fragments d'enduit blanchâtre à surface lissée et décorée parfois de quelques lignes et points noirs, rouges et verts.

La petite pièce voisine (n° 4) mesure à peine 1 m de côté. Elle est limitée à l'est par un mur au parement de tuiles disposées en hérisson, de moellons en calcaire blanc et de tuiles fragmentaires. Les trois autres murs, non communs avec la pièce 3, sont en terre dure mêlée de déchets de tuiles et de grès, de blocs de mortier, d'une consistance analogue au remplissage du canal 2, auquel ils sont d'ailleurs reliés.

Des fondations de murs furent retrouvées à l'ouest de cet ensemble: un angle de fondations mal conservées (n° 7), fait de déchets de tuiles, éclats de schiste et de grès, d'une largeur de 60 cm et d'une hauteur de 25 cm maximum. Deux murs parallèles et un mur de refend

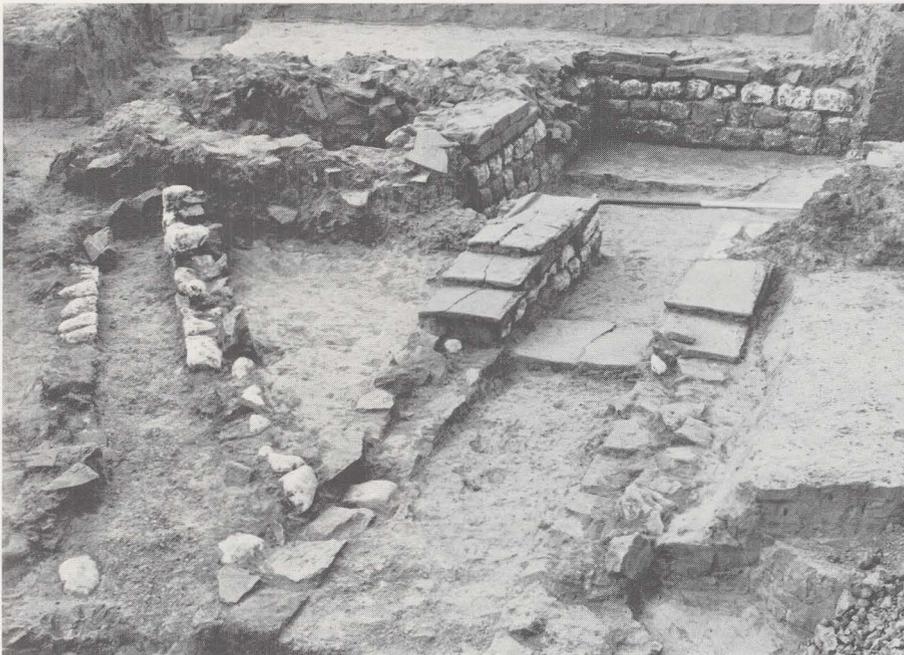
3 Canaux d'hypocauste (tr. I et IV).

La partie centrale des vestiges (tr. I à IV), présente un système de chauffage par canaux divergents (n° 1 et 2) et deux petites pièces (n° 3 et 4) au N.E. de ceux-ci. Le premier canal est orienté comme les murs du bâtiment, c'est-à-dire S.O.-N.E. Il est limité par deux murets parallèles de 30 à 40 cm de largeur, appareillés du côté intérieur du canal (fig. 3). Ces murets se composent d'une première assise d'éclats de schiste, d'une assise de moellons en calcaire blanc assez friable (deux assises de moellons à l'extrémité N.E. du canal), elle-même surmontée de deux à trois assises de grandes *tegulae* à rebord (45 x 31 cm). Un mortier sableux et peu résistant relie ces éléments. La hauteur maximum conservée de ces murets atteint 29 cm. Le fond du canal est revêtu d'une couche presque horizontale

(3 cm de dénivellation descendant du N.E. au S.O.) de béton rouge, d'une épaisseur de 8 cm et composé de briques pilées dans un mélange de terre et d'un peu de chaux. Une grande brique carrée (43 cm de côté) est prise dans ce béton non loin de l'embouchure du canal, au N.E. Le deuxième canal (n° 2) se détache obliquement du premier, du sud vers le nord. Ses murets en schiste, moellons calcaires et tuileaux sont liés au même mortier sableux, mais moins bien conservés (hauteur conservée: de 5 à 23 cm). Le béton rouge qui recouvre le fond du canal est moins fin que celui du premier canal et la pente en est plus accusée (13 cm de dénivellation descendant du nord au sud). Il semble en outre que ce canal ait été bouché par un remblai épais de terre et débris de tuiles sur une hauteur de 40 cm environ. Sur les deux canaux et l'espace triangulaire qui les sépare étaient amoncelés de nombreux débris de tubulures noircies du côté intérieur et portant à l'extérieur des traces de mortier rose, ainsi que des fragments de *tegulae*. L'endroit où les canaux se rejoignent (n° 5) était jonché de débris de tuiles, tubulures et pierres, tandis qu'une trace allongée (n° 6), faite de terre légère mêlée de tuileaux et de charbon de bois, se dirige vers le S.E.

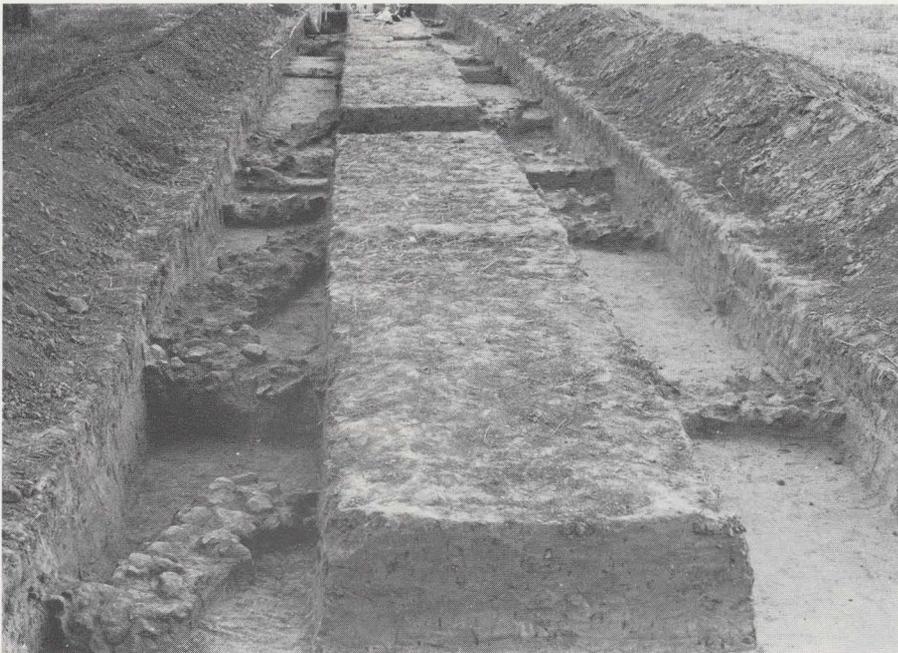
4 Les tranchées VII et VIII dans le bâtiment principal.

Le corps principal de la villa a été exploré au cours de la deuxième campagne du mois d'août 1985 (tr. VII à X), après un sondage effectué à la fin de la première campagne (tr. VI). Des tranchées d'un mètre de largeur, dont l'une dépasse les 40 m de longueur, ont été tracées à 1,50 m l'une de l'autre, perpendiculairement à la tranchée V (fig. 4). Aucune n'a permis de repérer les limites du bâtiment en question, si ce n'est du côté N.E., où il est presque accolé (à 30 cm d'intervalle) au bâtiment thermal. Les vestiges des fondations sont peu conservés (hauteur = de 7 à 35 cm maximum) mais permettent de distinguer un ensemble de pièces limitées dans le sens S.O.-N.E., par de longs

murs parallèles, généralement plus épais (entre 50 et 75 cm) que les murs de refend S.E.-N.O. (48 à 60 cm). Les fondations se composent de petits blocs de grès, d'éclats de schiste et de tuileaux plus ou moins nombreux, liés à l'argile ou au mortier sableux. Quelques murs utilisent aussi des blocs informes de calcaire blanc friable. Les différences observées dans les proportions des éléments utilisés dans ces fondations aideront peut-être, lorsque le bâtiment sera plus amplement exploré, à distinguer des étapes dans la construction de l'ensemble. Actuellement, de telles tentatives de distinctions seraient prématurées et peu fiables.

A l'extrémité nord de la tranchée VIII, un soupirail de cave (n° 10) a été partiellement dégagé. Comme le mur qui en limite la partie supérieure, il est construit en moellons de grès, appareillés et liés par un mortier sableux assez solide (taille moyenne des moellons = 13 × 7 × 6 cm). Ces moellons sont disposés en assises horizontales assez régulières. Au sud du soupirail, le remblai semble dessiner les limites d'une cave creusée dans l'argile. L'exploration complète de ce secteur fera l'objet de notre prochaine campagne.
