D. CALLEBAUT

## De vroeg-middeleeuwse portus en Benedictijnenabdij van Enname (gem. Oudenaarde)

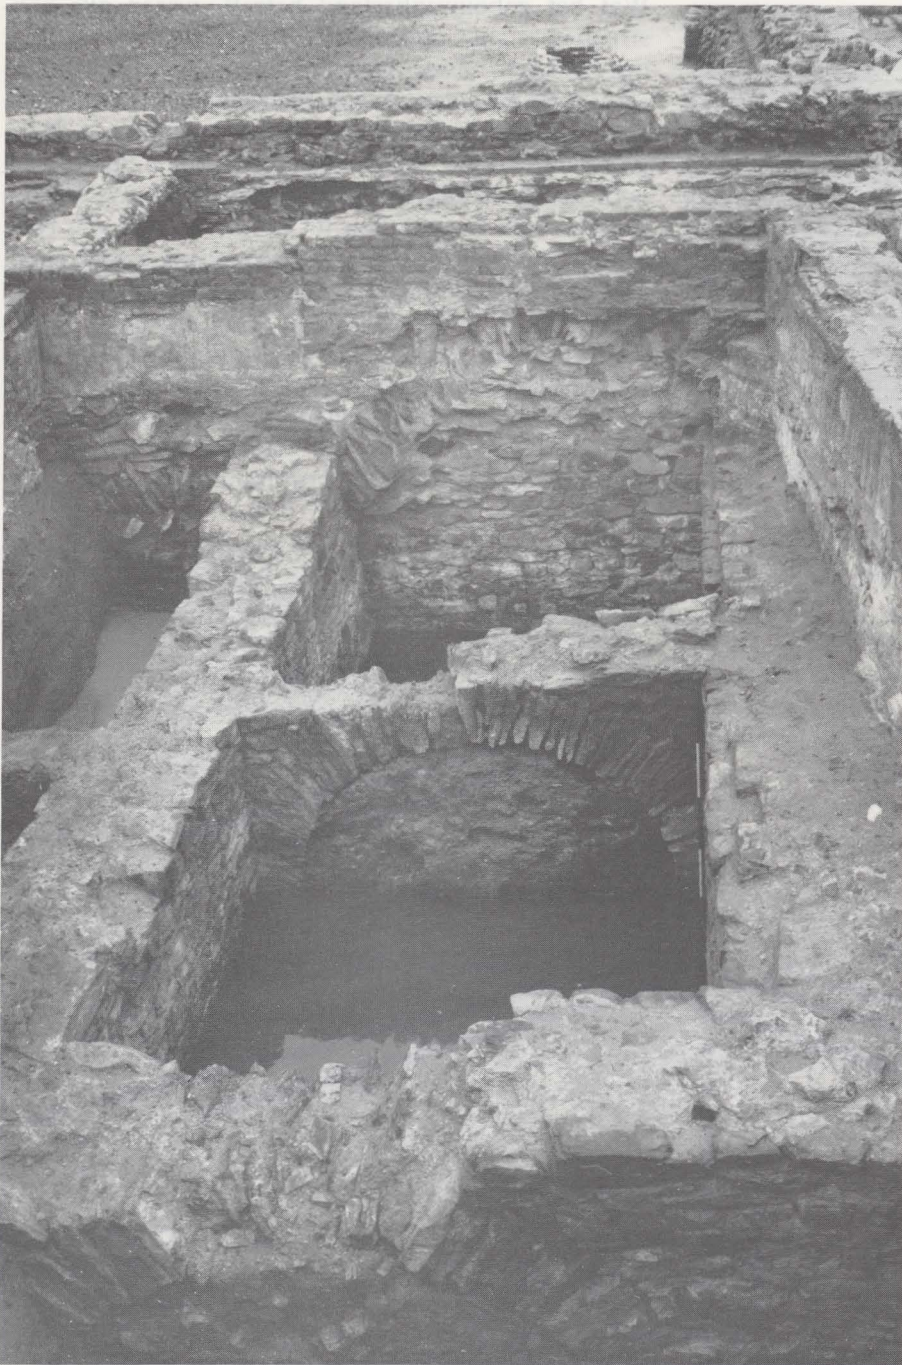
5 XIde-eeuwse latrine.

Het belendend vertrek E, dat we slechts voor een gedeelte vrijlegden, bezit tegen zijn zuidwestelijke binnenhoek een interessant bouwelement (fig. 2:c; 5). Het gaat om een gemetste, rechthoekige uitdieping van 5 bij 2,20 - 2,40 m. Onderaan strekt zich op 1,50 m diepte een soort brokkelvloer van opeengepakte mortelfragmenten en stukken hardsteen uit. Daar bovenop bevindt zich een venig pakket van 50 tot 65 cm dikte. Deze laag was bijzonder rijk aan scherven- en beendermateriaal. Merkwaardig is hoe zich tussen de langsijden twee rondbogen bevinden. Eén ligt centraal binnen de uitdieping, terwijl de andere in het onderstuk van de westelijke buitenmuur uitgebouwd is. Met die bogen bereikte men het dubbele voordeel én van ondersteuning én van een vrije doorgang naar buiten toe. Een gemetste ruimte onder de grond, waarbinnen op een verhard vloerniveau een afvallaag zit, die via een doorbreking van de grondmuur, buiten het gebouw gedraineerd wordt, kan niet anders dan een latrine zijn. Belangrijk is de goede datering van dit privaat. Vanaf 1139 startte men immers met de bouw van een nieuwe abdij waarbij, zoals de opgravingen aantonen, het eerste klooster

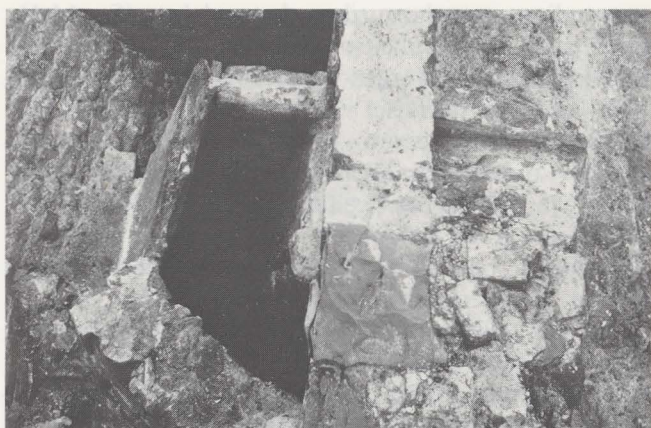
12 Latrine: oostelijke afvoergeul.

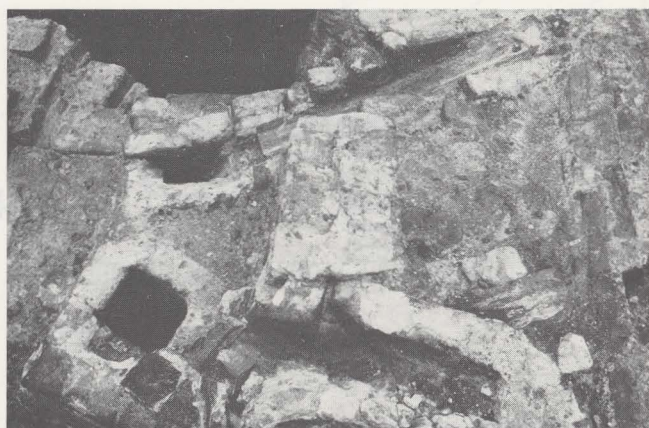
13 Latrine: westelijke afvoergeulen.

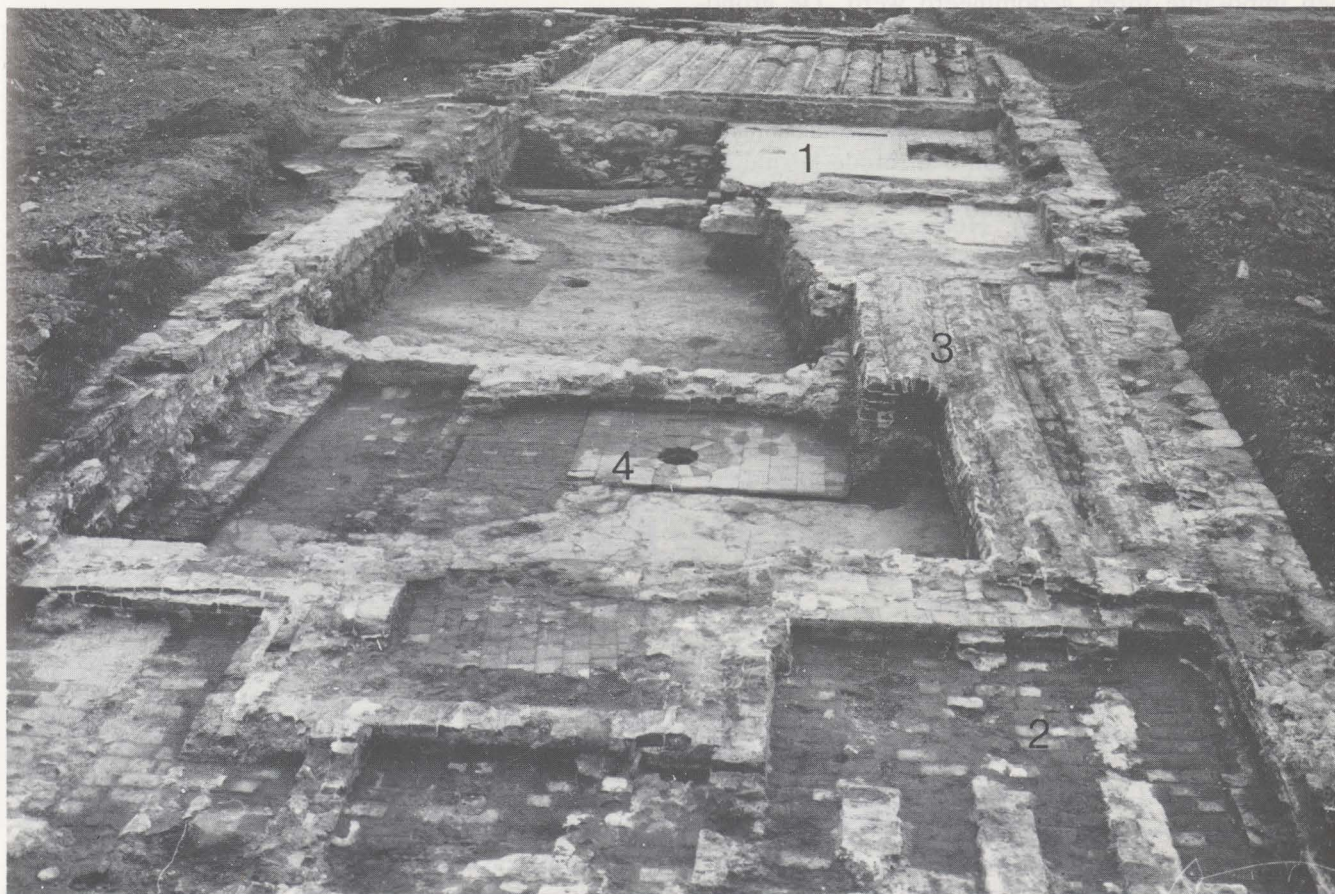
14 XVIIde-eeuwse abtswoning.

eenvoudige, ongeglazuurde rode tegelvloer (fig. 14:1), dan zijn de andere plaatsen daarentegen voorzien van een degelijk uitgewerkte bevloering (fig. 9:6). Eerst legde men een plaveisel van bakstenen aan (fig. 14:2 en 15:1). Hierop rustten — met een tussenafstand van 24 cm — parallel aan elkaar gelegen baksteenrijen die tot 28 cm hoogte overwelfd zijn (fig. 14:3 en 15:2). Steunend op de steenrijen en geprangd tussen de gewelfjes in, bevonden zich balken waarvan we nog op diverse plaatsen restanten aantreffen (fig. 15:3 en 16:1). De vakken tussen de houten liggers werden opgevuld met baksteenwerk (fig. 15:4 en 16:2). Hierop kwam dan uiteindelijk de vloer die uit tegels of bakstenen opgebouwd was (fig. 15:5 en 16:3). Wat de eigenlijke afdekking betreft, lijkt het ons niet onmogelijk dat over de overwelingen heen oorspronkelijk een plankenvloer lag. Misschien zijn de houten liggers hiervoor een aanduiding. Het waarom van zo 'n gesofistikeerde bevloering kan te zoeken zijn bij de bouwresten die zich, bedolven in een puinbed, onder de abtswoning uitstrekken (fig. 14:4). De aspecten stevigheid en isolatie kregen hierdoor allicht meer aandacht dan in normale omstandigheden nodig was.

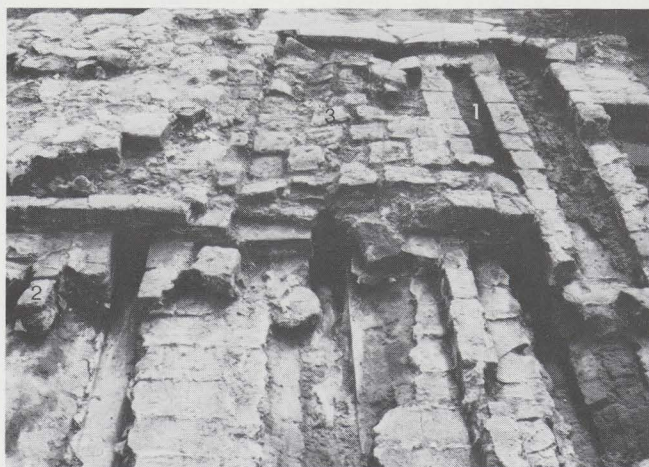
16 Detailopname van de vloeropbouw.
