De vroeg-middeleeuwse portus en Benedictijnenabdij van Ename (Stad Oudenaarde)

Interimverslag 1986

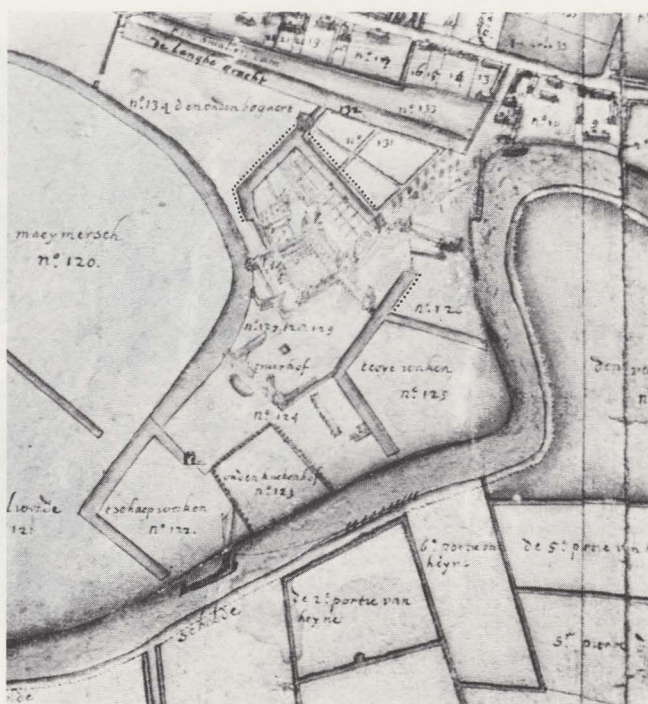
1 Uittreksel uit de figuratieve kaart van Nederename en Ename, gemaakt door Jan Bale in 1661-1663 (Universiteitsbibliotheek R.U.G., hs. 367°). Het grachtenverloop dat mogelijk tot de *portus*fase teruggaat is met een zwarte lijn aangeduid.

de kaart van Jan Bale, gemaakt in 1661-1663. Binnen het site is daar een grachtencomplex aangeduid dat het *tcoye wecken* en de abdij omgeeft (fig. 1). Wat de kloosterzone betreft, is de situatie ten oosten van het gebouwenbestand wel opmerkelijk. In plaats van uit te geven op de Schelde, neemt de gracht op korte afstand van de meanderbocht een scherpe draai, richting abdij, waar hij als 't ware tegen de kloostermuren van het kleine pand stuit. In het verlengde van dit grachtgedeelte bevindt zich uitgraving 10. Mocht komend onderzoek aantonen dat beide met elkaar te maken hebben, dan zou dit betekenen dat de gracht zoals die op de 17de-eeuwse kaart rondom de abdij voorkomt, tot de *portus*fase teruggaat.

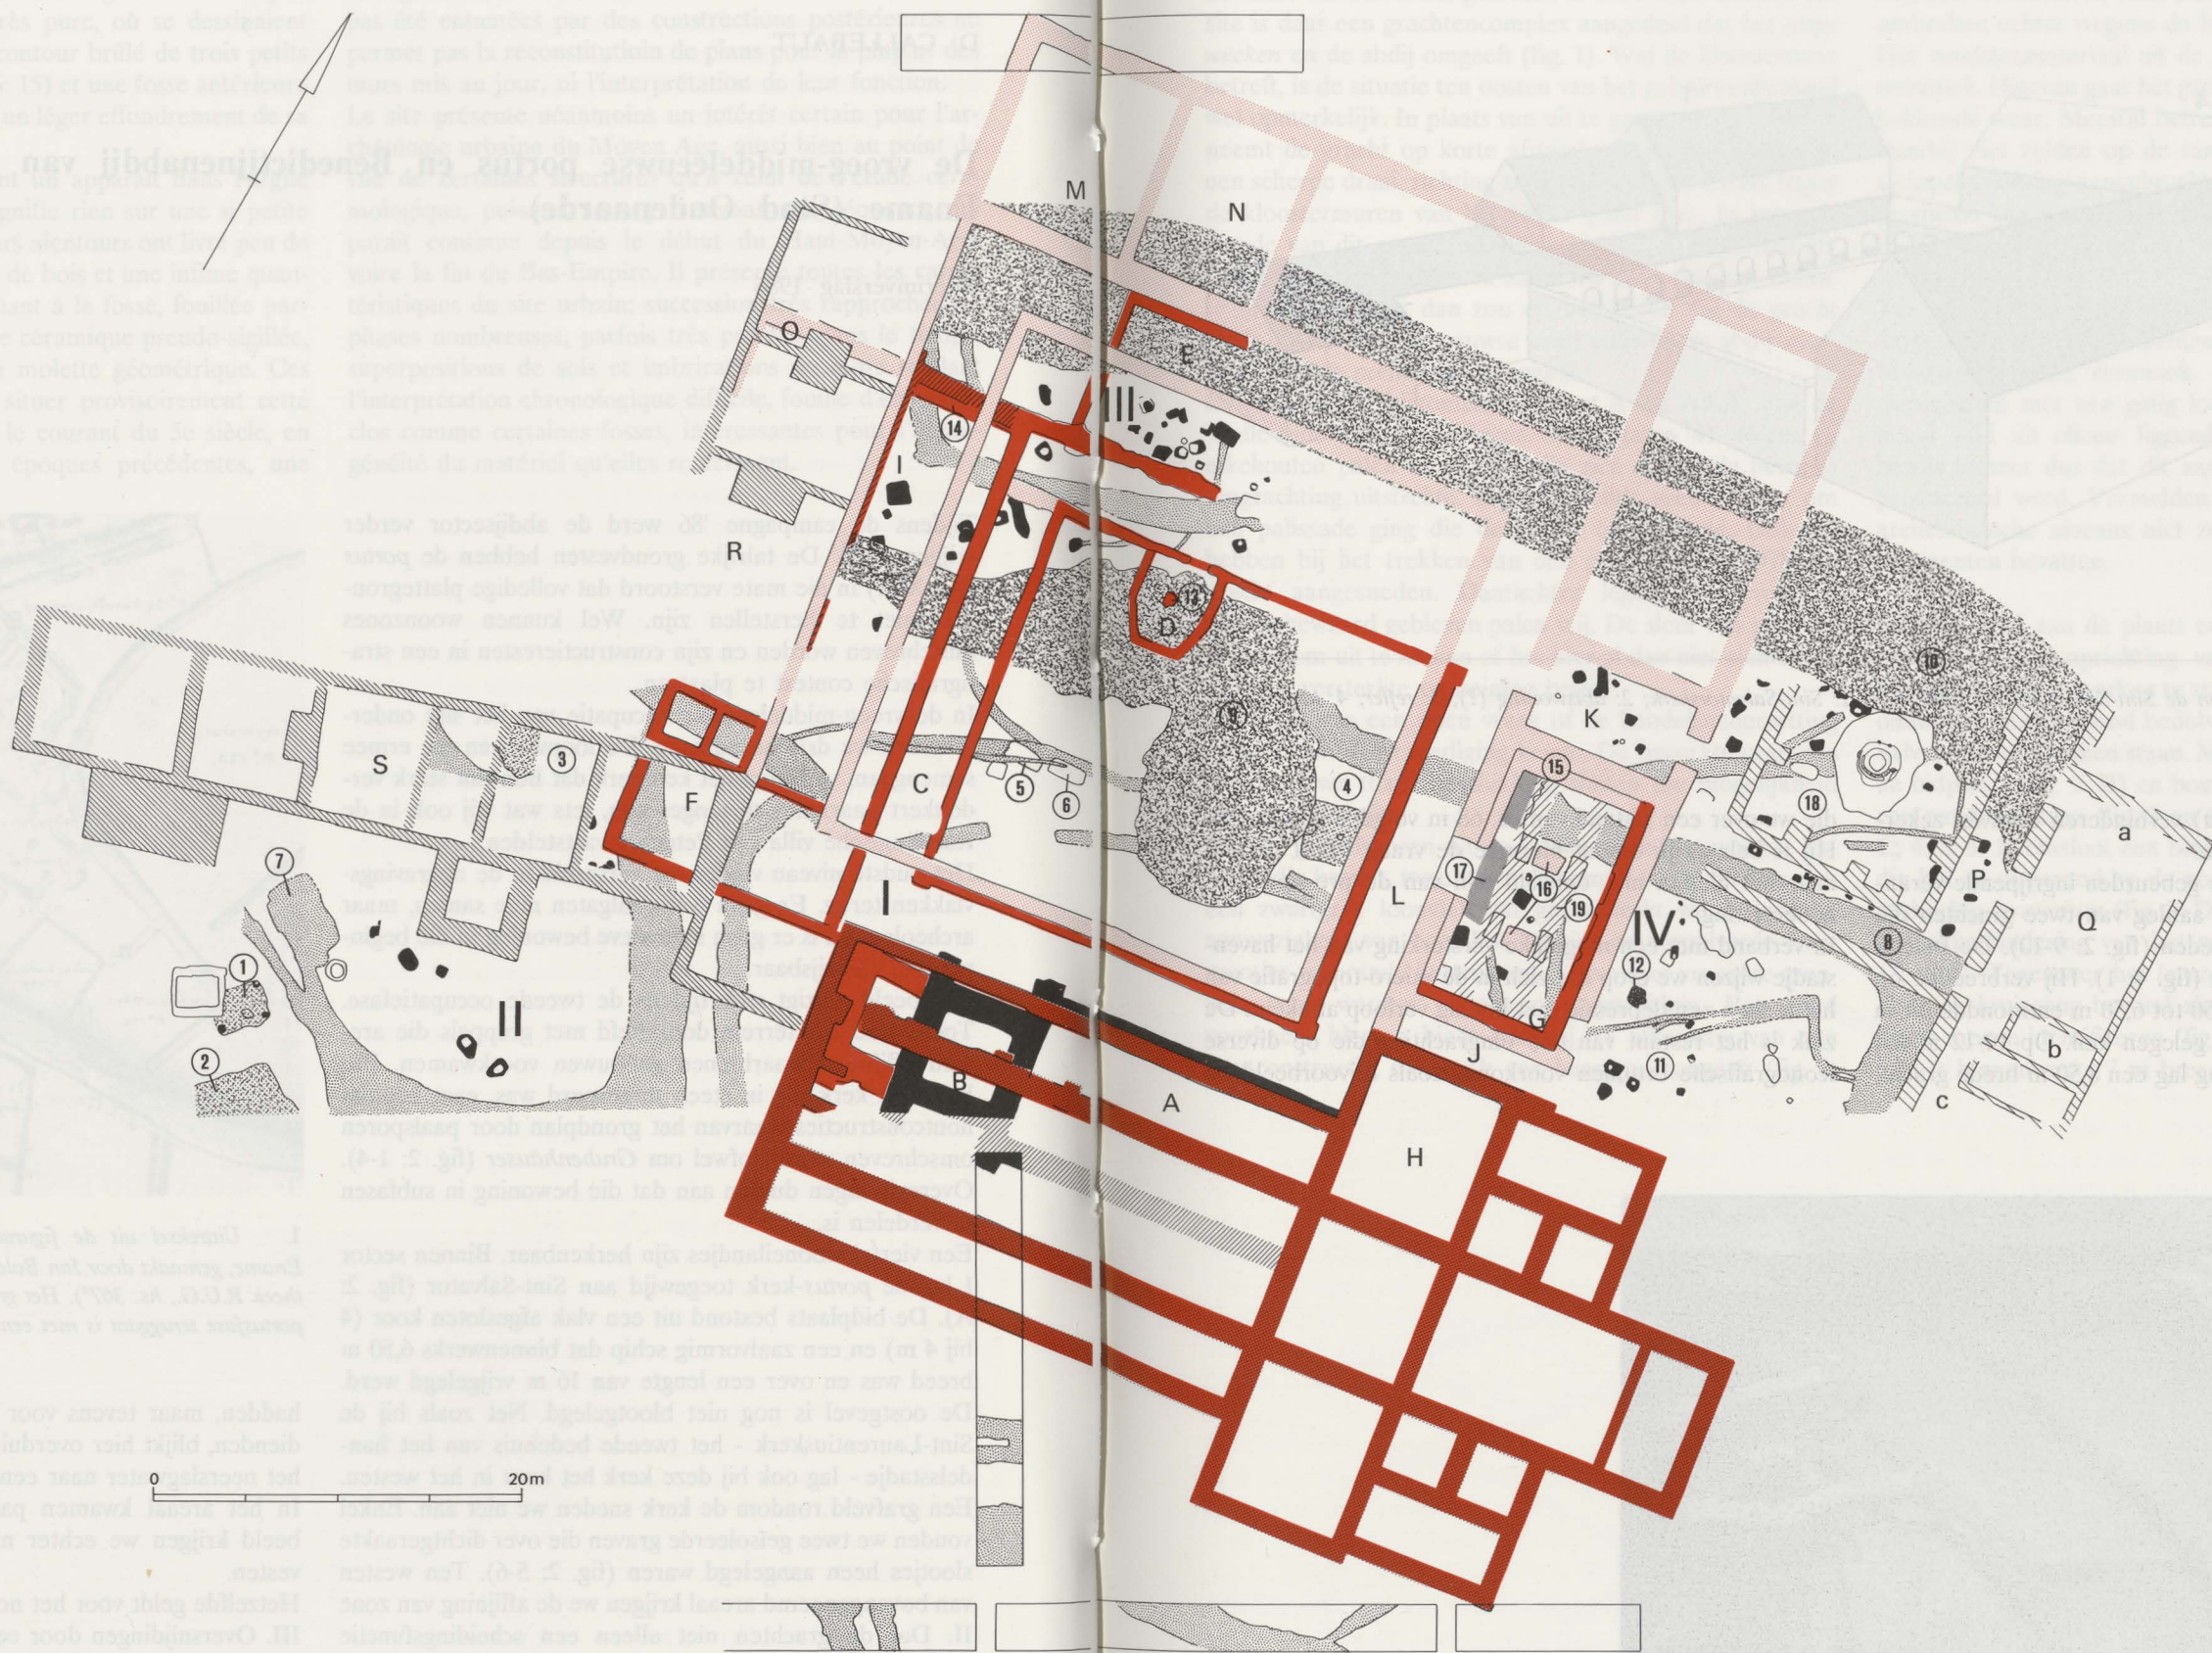
2 Algemene plattegrond van portus en abdij.

Dat beeld wijzigt zich tijdens de tweede occupatiefase. Toen werd het terrein doorkliefd met greppels die arealen aflijnden waarbinnen gebouwen voorkwamen. Behalve de kerk die in steen uitgevoerd was, gaat het om houtconstructies waarvan het grondplan door paalsporen omschreven wordt, ofwel om *Grubenhäuser* (fig. 2: 1-4). Oversnijdingen duiden aan dat die bewoning in subfasen te verdelen is.

Een viertal wooneilandjes zijn herkenbaar. Binnen sector I lag de *portus*-kerk toegewijd aan Sint-Salvator (fig. 2: A). De bidplaats bestond uit een vlak afgesloten koor (4 bij 4 m) en een zaalvormig schip dat binnenwerks 6,50 m breed was en over een lengte van 16 m vrijgelegd werd. De oostgevel is nog niet blootgelegd. Net zoals bij de Sint-Laurentiuskerk - het tweede bedehuis van het handelsstadje - lag ook bij deze kerk het koor in het westen. Een grafveld rondom de kerk sneden we niet aan. Enkel vonden we twee geïsoleerde graven die over dichtgeraakte slootjes heen aangelegd waren (fig. 2: 5-6). Ten westen van bovengenoemd areaal krijgen we de aflijning van zone II. Dat de grachten niet alleen een scheidingsfunctie

hadden, maar tevens voor de drainering van het terrein dienden, blijkt hier overduidelijk. Via een aftakking werd het neerslagwater naar een cisterne afgevoerd (fig. 2: 7). In het areaal kwamen paalsporen voor. Een coherent beeld krijgen we echter niet wegens de kloostergrondvesten.

Hetzelfde geldt voor het noordelijk gelegen wooneilandje III. Oversnijdingen door een *portus*gracht (fig. 2: 10) en het kloosterpand maken dat men slechts de plaats kan aanduiden waar een houtconstructie stond.

Woonsector IV laat zijn twijfels. Uit de gerichtheid van de greppels zou men kunnen afleiden dat het hier een vierhoekig perceel betreft, waardoorheen dan later een gracht gegraven werd (fig. 2: 8). De muren van het kleine pand

Tijdens de derde woonfase gebeurden ingrijpende veranderingen. Dit blijkt uit de aanleg van twee grachten die vroegere wooneilandjes sneden (fig. 2: 9-10). De functie van gracht 9 is onduidelijk (fig. 4: 1). Hij verbreedde op onregelmatige wijze van 2,50 tot 6,50 m en mondde uit in een haaks op zijn verloop gelegen kuil. Op 10-12 m ten noorden van deze uitgraving lag een 8,50 m brede gracht,

die we over een afstand van ca. 68 m volgden (fig. 2: 10). Hij is belangrijk omdat hiermee de vraag wordt gesteld naar het al dan niet omwald zijn van de pre-stedelijke nederzetting.

In 1063 werd aan de plaats een nieuwe bestemming gegeven door de oprichting van een benedictijnenabdij. Voorealer met de werken te starten, werd het havenstadje onder een massa grond bedolven. Slechts de stenen Sint-Salvatorskerk liet men staan. Men vergrootte het koor van de bidplaats (fig. 2: B) en bouwde er langs de noordkant een pand tegenaan (fig. 3 en 6: A). De kruisgang (fig. 2: C; 4: 2; 5: 1) omsloot een binnenkoer van 22 bij 20 m. In die hof en uitgevend op de noordelijke pandgang lag een zeshoekig *lavatorium* (fig. 2: D; 4: 3; 5: 2). Binnenin bleef de sokkelfundering van het wasbekken bewaard (fig. 2: 13; 4: 4). Tegenover het *lavatorium* en ervan gescheiden door de kruisgang bevond zich een zaal die we met de refter mogen identificeren (fig. 2: E; 4: 5; 5: 3; 12: 1). De zaal is binnenwerks 7 m breed en werd over een lengte

Uitgehend op de westelijke pandgang en dicht gesitueerd bij de kerk, lag een gebouw, 12 bij 5,40 m groot (fig. 2: F). Tegen de noordwesthoek was een latrine uitgebouwd. Vondsten in deze vuilstortplaats tonen aan dat de constructie met houten dakpannen afgedekt was. Vermoedelijk gaat het om de abtswoning.

In de oostsector van het pand vonden we de oost- en zuidmuur van de kapittelzaal terug (fig. 2: G; 7: 1).

De eerste belangrijke bouwkundige verandering gebeurde in 1139. Op initiatief van abt Snellardus brak men toen het zaalkerkje af en richtte men in de plaats een pijlerbasiliek op (fig. 2: H; 5: 4; 15: 1). In tegenstelling tot het vroegere bedehuis van de *portus* was de 12de-eeuwse abdijkerk klassiek georiënteerd, met het koor in het oosten. Zelf legden we maar een gedeelte van het schip en de noordelijke transeptarm vrij. De rest van de plattegrond die we afbeeldden, steunt op het plan dat A.L.J. Van de Walle intekende tijdens het onderzoek van de jaren '41-'46².

Of de bouwvernieuwing die in 1139 startte, enkel de kerk betrof, weten we niet. Wel werd tegen de westelijke kruisgang een zaal opgericht (fig. 2: I) die over een oudere muur trok (fig. 2: 14). Maar wanneer die werken juist plaats grepen, is voolopig niet te bepalen. De noordwesthoek van de zaal was met een steunbeer versterkt. Met de refter bestond er geen verbinding, zodat west- en noordvleugel twee afzonderlijke entiteiten vormden (fig. 6: A).

Centraal gelegen pijlerfunderingen wijzen op de tweebeukigheid van de binnenruimte (fig. 2: 16; 7: 3). Er waren twee toegangen. Eén lag midden in de westmuur (fig. 2: 17; 7: 4). Hij was 2,90 m breed. Elke deurpost werd met twee schalken versierd. Een trap waarvan de drie treden uit grote blokken Doornikse kalksteen bestonden, leidde naar de hoger gelegen pandgang. In de zuidoosthoek van de zaal bevond zich de tweede doorgang (fig. 10: 1). Hij had een breedte van 1,20 m en werd eveneens door schalken geflankeerd.

Tussen de kapittelzaal (fig. 10: C) en de noordelijke transeptarm van de kruisbasiliek (fig. 10: A) situeerde zich een ruimte van 9,50 bij 1,80 m (fig. 2: J; 10: B; 15: 3). De oostelijke zijkant was oorspronkelijk als doorgang opengelaten, maar werd in een latere fase dichtgemetseld (fig. 10: 2). Vermoedelijk kan hier de bibliotheek gelokaliseerd worden.

Ten noorden van de kapittelzaal bevond zich de spreekkamer, groot 8,20 bij 4,20 m (fig. 2: K; 15: 4). In de west- en oostmuur staken deuropeningen (fig. 11: 1). De oudste vloer was uit kleurig geglaazuurde tegels samengesteld (fig. 11: 2).

Volgde de oostvleugel nog voor een groot stuk de 11de-eeuwse plattegrond, dan gold dat niet meer voor de noordelijke en westelijke vleugels, die heel wat ruimer opgevat waren dan hun voorgangers. Zo trok de nieuwe pandgang over abtswoning (?) F, zaal I en refter E heen (fig. 2: L; 4: 6; 5: 6; 6: B; 12: 2; 15: 5).

De bouw van een tweede pand betekende een belangrijke uitbreiding van het kloostercomplex in oostwaartse richting. Een binnenhof (12 bij 10,60 m) met waterput (fig. 2: 18; 15: 6) werd er omsloten door een 2,20-3 m brede kruisgang (fig. 2: P; 15: 7). De waterput is in verband te brengen met de ziekenzaal die zich ten oosten van de kruisgang uitstrekte (fig. 2: Q). De infirmerie (breedte: 7,50 m; vrijgemaakte lengte: 26 m) omvatte een 11 m lange zaal die met een muurhaard verwarmd werd (fig. 2: a; 15: 8), een 4,60 bij 2,20 m groot vertrek waarvan de vloer en het onderste van de wanden met een dikke kalklaag bedekt waren (fig. 2: b; 15: 9), en een kelder (fig. 2: c; 15: 10).

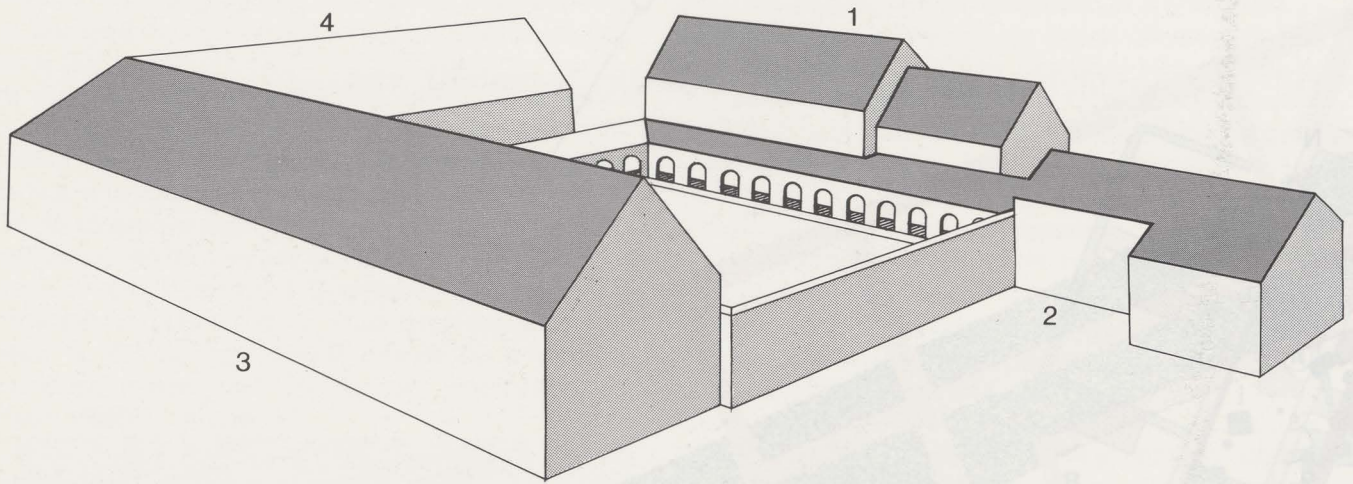
3 Reconstructietekening van de Sint-Salvatorsabdij rond 1070. 1: Sint-Salvatorskerk; 2: abtswoning (?); 3: refter; 4: kapittelzaal.

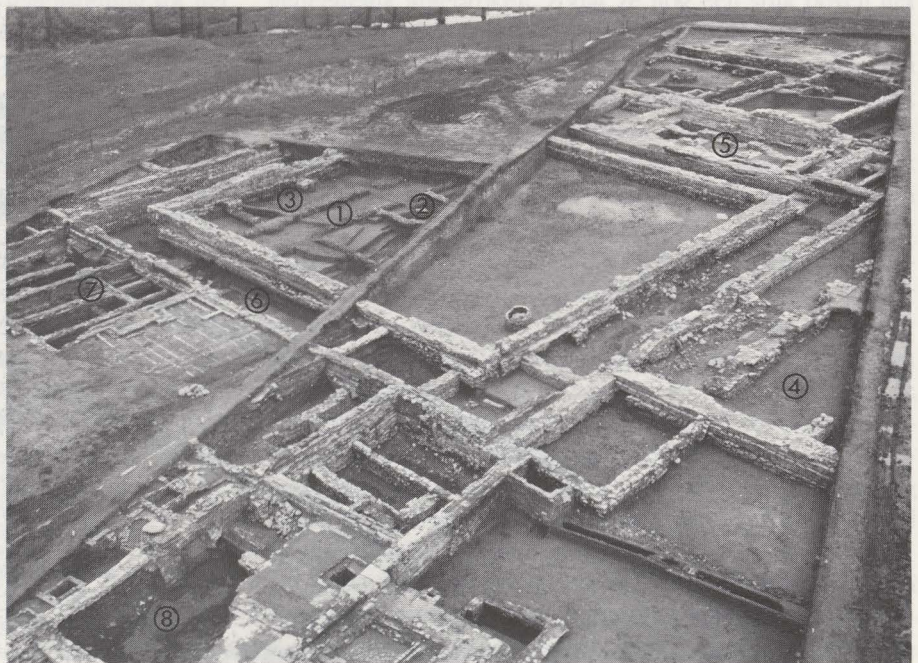
5 Algemeen zicht op de abdijgrondvesten vanuit het westen.

In de oostvleugel van de nieuwe kloosterbouw bevond de kapittelzaal zich op dezelfde plaats als de eerste (fig. 5: 5; 8: A; 15: 2). Haar plattegrond (14 bij 8,20 m) verschoof in die mate dat waar de muren voor de west- en noordkant op de 11de-eeuwse steunden, ze langs de oost- en zuidzijde rakelings naast de vroegere zaalwanden opgemetst waren. De oudere muren werden daar trouwens slechts gedeeltelijk afgebroken, zodat ze nog een stuk boven het vloerniveau uitstaken. Aansluitend bij deze resterende onderbouw werd tegen de west- en noordwand een 80-90 cm brede, doorlopende sokkel in metselwerk aangebracht (fig. 2: 15; 7: 2). Een stenen verhoging, inwendig rondom de zaal gelegen, doet uiteraard denken aan de zitbank waarop de monniken tijdens hun dagelijkse vergaderingen plaats namen.

werken is archeologisch goed waarneembaar. Zo bouwde men de westvleugel van het grote kloosterpand in baksteen volledig opnieuw op (fig. 2: R; 5: 7; 6: C). De binnenruimtes werden herschikt en van bakstenen vloeren voorzien. De oostelijke vleugel onderging niet dezelfde drastische veranderingen. Blijkbaar was de steenroof hier niet zo grondig gebeurd. Er grepen wel interieurwijzigingen plaats. De kapittelzaal evolueerde bijvoorbeeld naar een driebeukige ruimte (fig. 8: B). De basementen van de pijlers steunden daarbij op twee kettingmuren (fig. 2: 19; 7: 6). De mortelvloer met de rood-wit tegelimitatie werd samen met de gedeeltelijk uitgebroken zitbank rondom de zaal onder een ca 50 cm dik pakket puin en grond bedolven. Op die egalisatielaag kwam een rood-zwart tegelvloer. Merken we op dat de door schalken geflankeerde toegangen behouden bleven. Wat het kleinere, oostwaarts gelegen pand betreft, hier werd een nieuw gebouw in baksteen opgetrokken (fig. 14: 2). Het grondplan volgde op bijna perfecte wijze de plattegrond van het

Een belangrijke architecturale realisatie uit de eerste helft van de 17de eeuw was ten slotte nog de oprichting van een abtswoning (fig. 2: S; 5: 8). Het gebouw dat over het 11de-eeuwse abtshuis (?) werd opgetrokken, was 36 m lang. Het telde twee verdiepingen en had een voorgevel die door een majestueuze toren gedomineerd werd. Toen we vorig jaar die constructie bloot maakten, vonden we binnenin een stevig uitgewerkte bevloering. Een gelijkaardige vloeropbouw kende ook de westelijke abdijvleugel tijdens de laatst waarneembare, bouwkundige ingreep. Op een bepaald ogenblik ging men de vertrekken, zoals die na de 17de-eeuwse heropbouw ingericht waren, tot 30 cm hoogte volstorten met slooppuin. Daarover legde men een plaveisel van bakstenen aan (fig. 16, 1), waarop parallel aan elkaar gelegen baksteenrijen rustten (fig. 16, 2). De steenrijen die de langsrichting van het gebouw volgden en tussen enkele dwarsmuurtjes gevat zaten (fig. 16, 3), waren overwelfd. Hierop kwam dan de eigelijke afdekkingslaag bestaande uit rode en zwarte tegels. Dat laatste niveau bleef slechts zeer sporadisch bewaard.

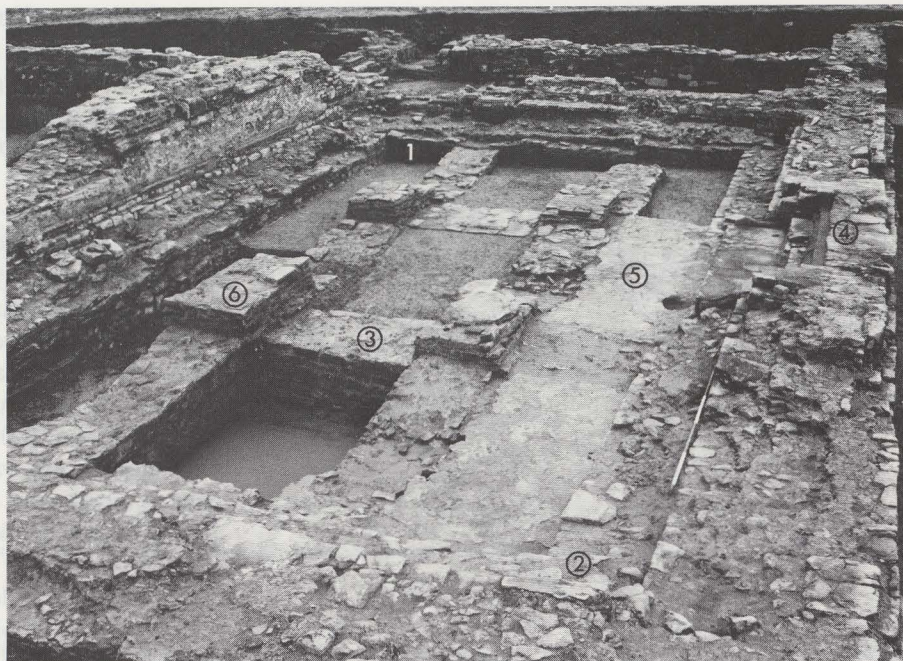
7 De kapittelzaal vanuit het noorden bekeken.

mortel tot een effen vlak bekomen werd. Hierop verfde men dan gekruiste rode banden zodat men een imitatie van een rood-wit tegelvloer kreeg (fig. 7: 5; 9). Dit effect bekwam men het best in de zone vlak tegenover de toegangstrap waar men inderdaad door onderbreking van de verfbanden een afwisseling tussen rode en witgrijze vakken kreeg. Een zelfde bevoeringssysteem troffen we in de basilicale kerk aan. Hoewel de bovenste mortellaag er sterk uitgesleten was, wezen enkele restantjes rode verf erop dat de opfleuring van het vloervlak ook hier de nodige aandacht kreeg.

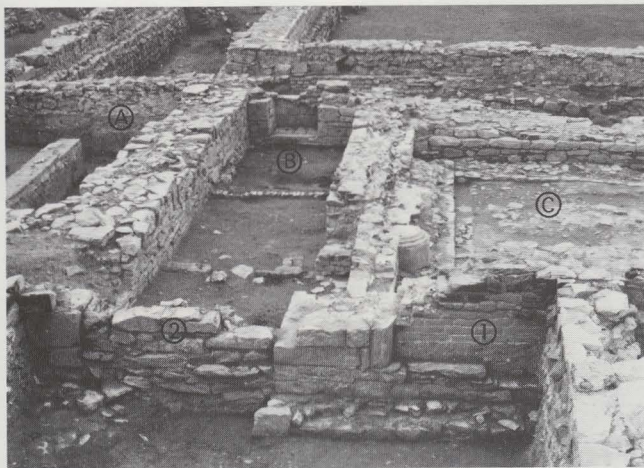
10 Abdijsgebouwen: A: noordelijke dwarsbeuk van de pijlerbasiliek; B: bibliotheek (?); C: kapittelzaal.

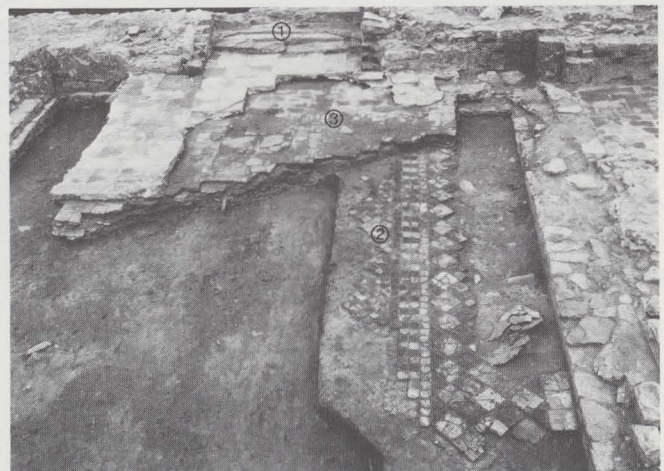
11 Spreekkamer met diverse vloerniveaus.

Tenslotte werden de vloer, de basementen van de kolommen en de centrale toegangstrap onder een 20 tot 40 cm dik puinpakket bedolven. De baksteenafval dekte men af met een zavelaagje waarop een rood-zwart tegelvloer gelegd werd. Ook in de spreekkamer kwam een nieuwe vloer (fig. 11: 3).

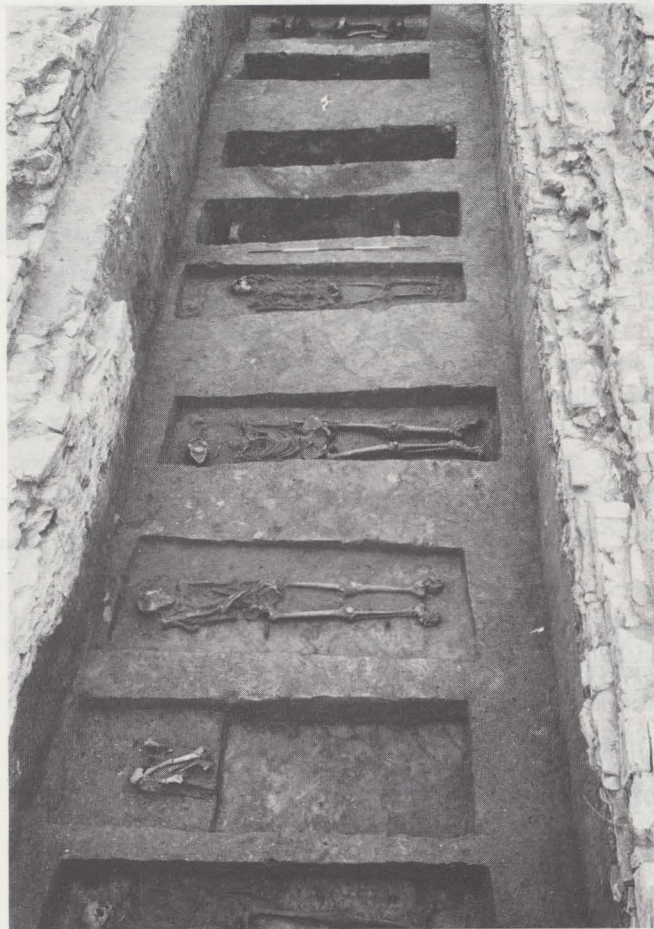
13 Begravingen in de westelijke kruisgang.

De gedeeltelijk afgebroken buitenmuur van zaal I deed daarbij als fundering dienst. Binnen de westelijke kruisgang legden we negen graven vrij, waarin de lijkkasten zich duidelijk aftekenden (fig. 13). Over de bij die nieuwe pandgang aansluitende kloostergebouwen hebben we tot nu toe weinig informatie. Van de noordelijke bouw sneden we twee vertrekken aan, respectievelijk 9 bij 8 m en 9 bij 7 m groot (fig. 2: M-N). Op de westelijke kruisgang gaf een constructie uit, die op gelijke hoogte als zaal I lag (fig. 2: O). De noord-oost- en westvleugels vormden ook nu geen aaneengesloten geheel. De aansluiting kwam er wel in een latere fase wanneer de buitenmuur van dat westelijk vertrek verlengd werd. De noordmuur verloor toen zijn dragende functie en werd met een verschuiving van 70 cm vervangen door een tussenmuur (fig. 6: B).

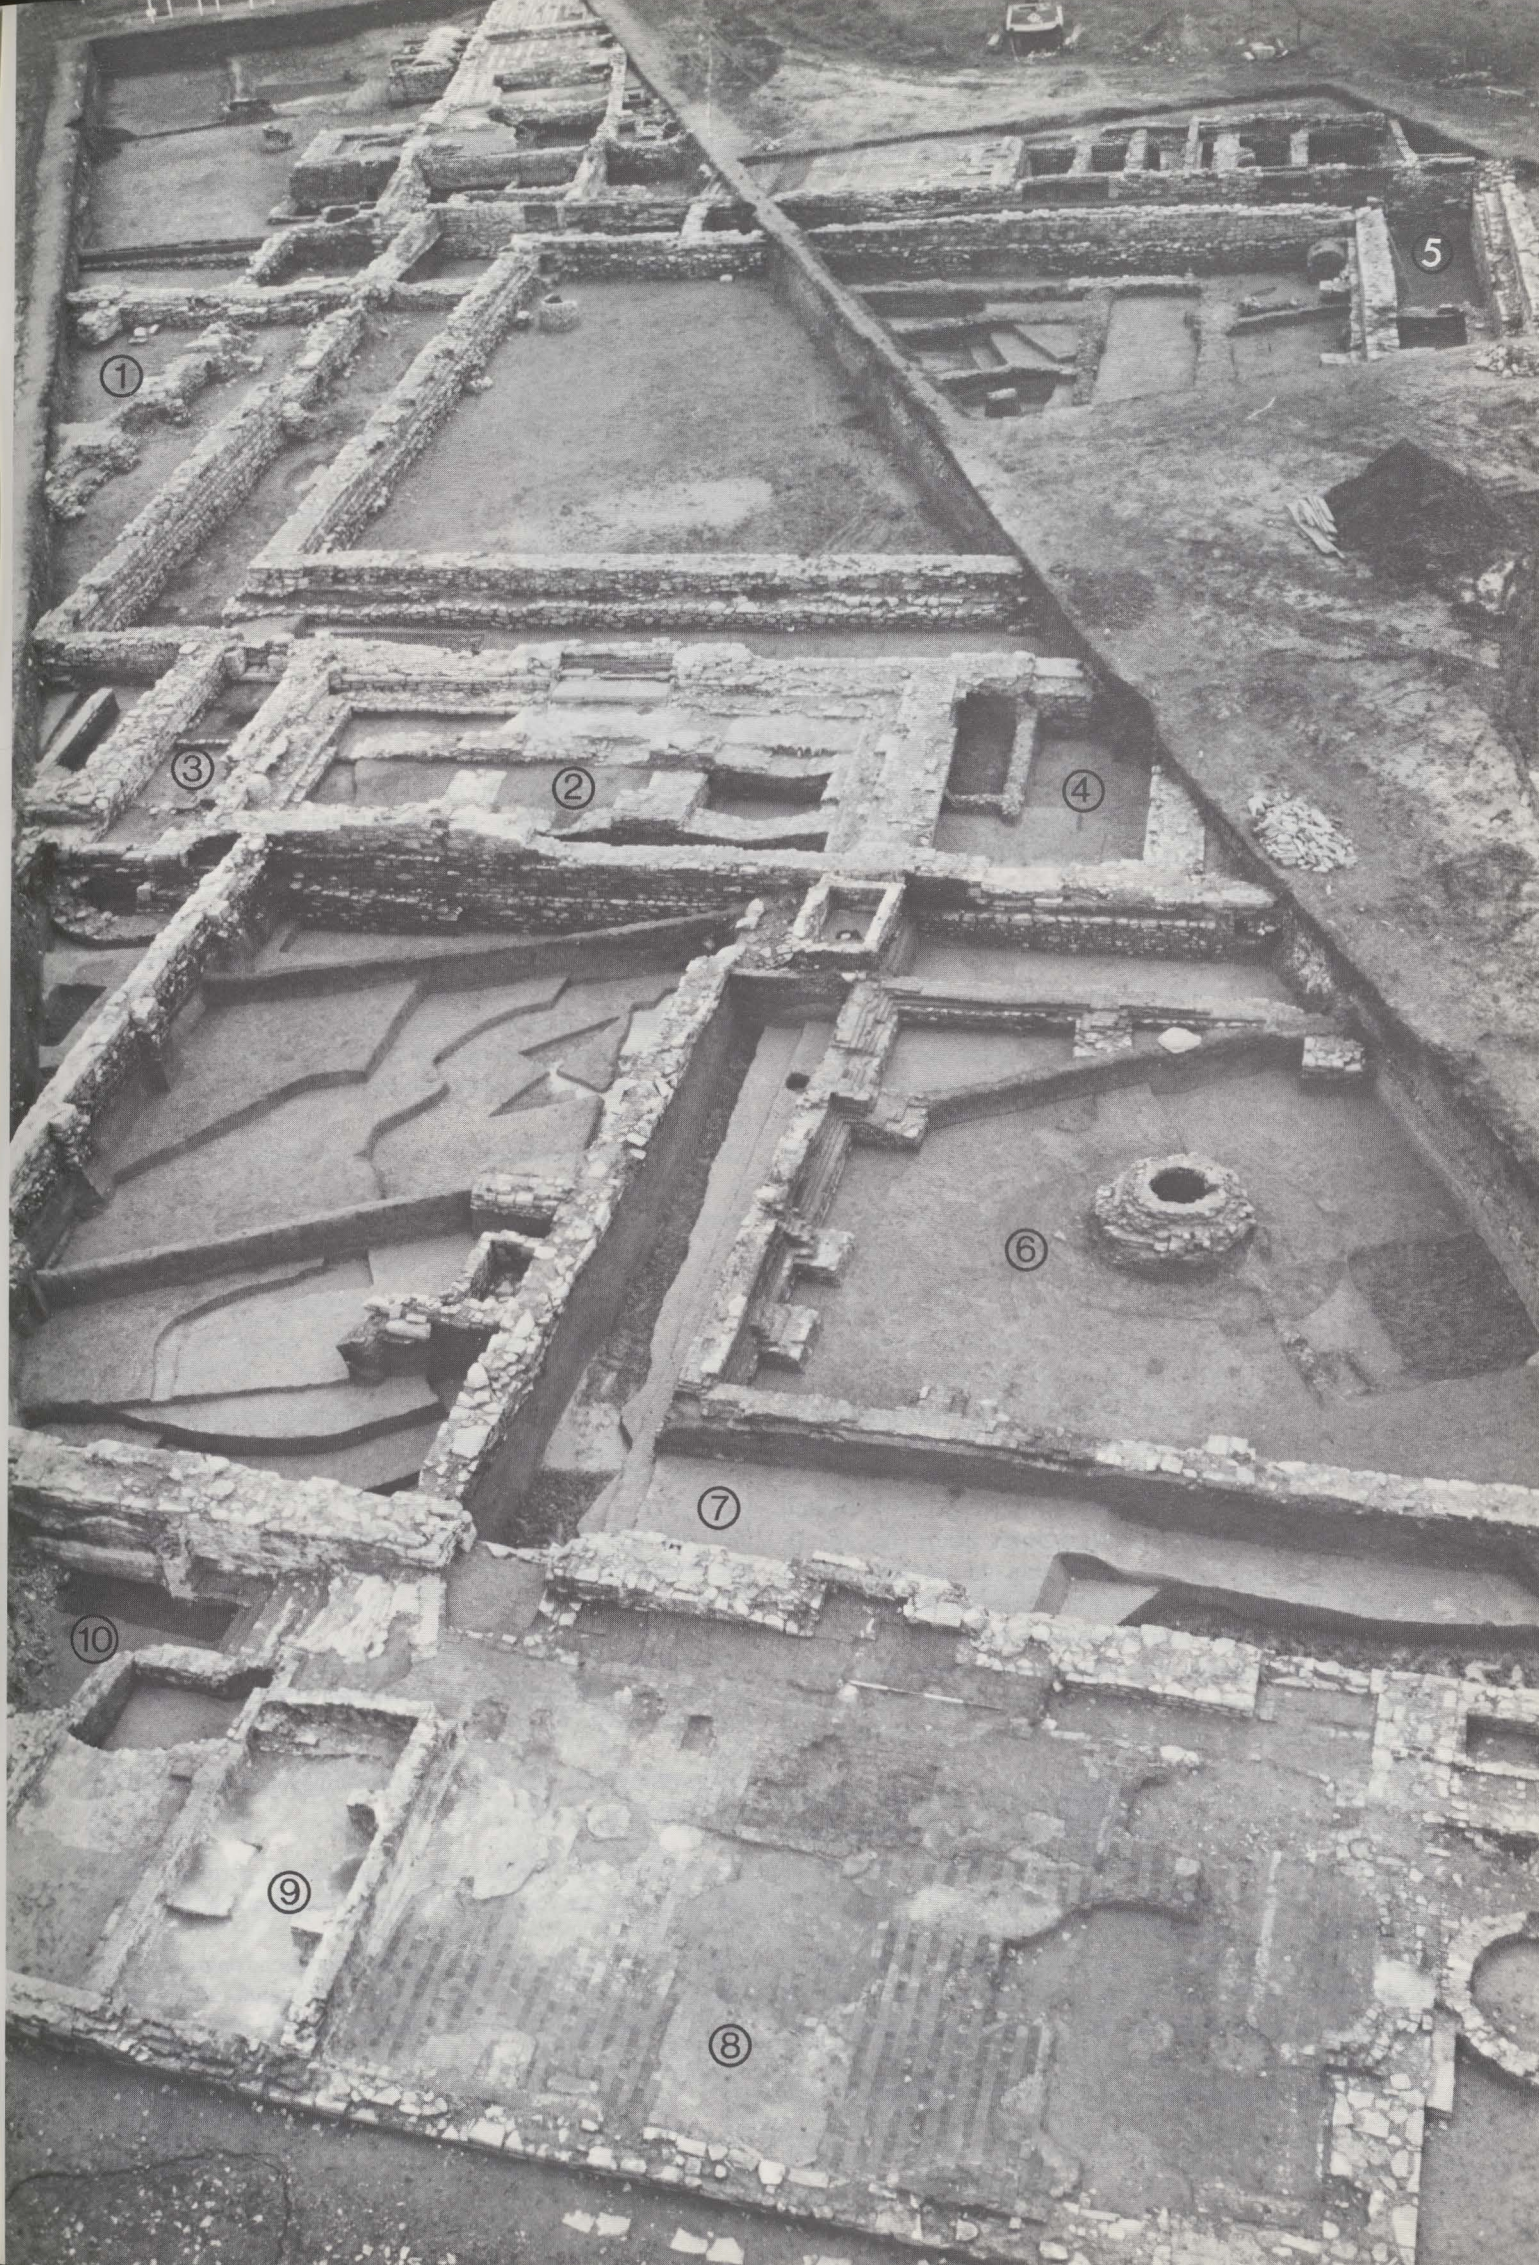
15 Algemeen zicht op de opgravingen vanuit het oosten. ▷

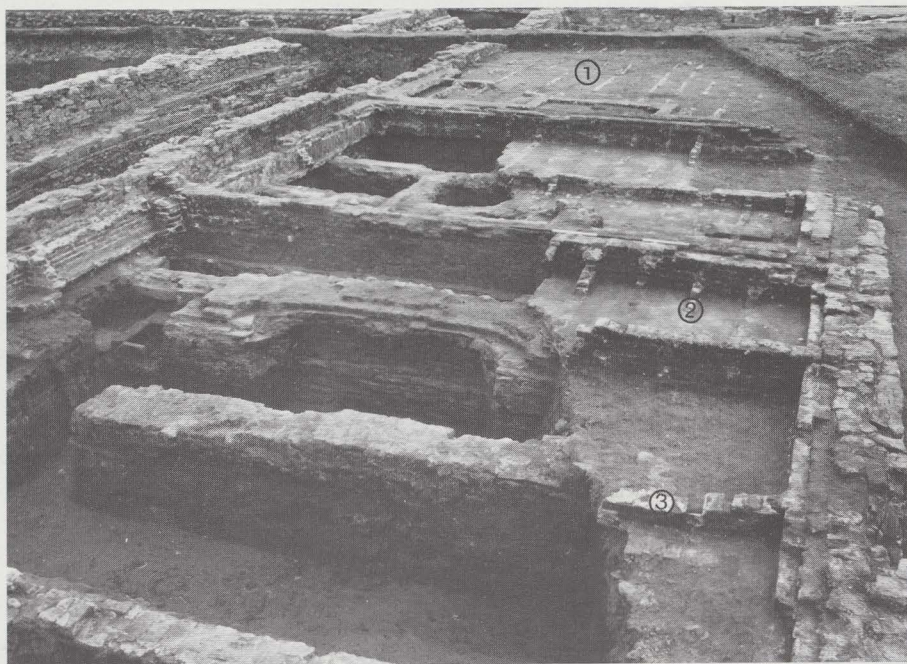
16 De westelijke kloostervleugel.
