Perumahan Tamarunang dalam memelihara drainase lingkungan

Ahmad Rifqi Asrib¹, Anas Arfandi²

^{1,2}Pendidikan Teknik Sipil dan Perencanaan, Fakultas Teknik, Universitas Negeri Makassar

**PROSIDING SEMINAR NASIONAL
LEMBAGA PENGABDIAN KEPADA MASYARAKAT
UNIVERSITAS NEGERI MAKASSAR
ISBN: 978-602-555-459-9**

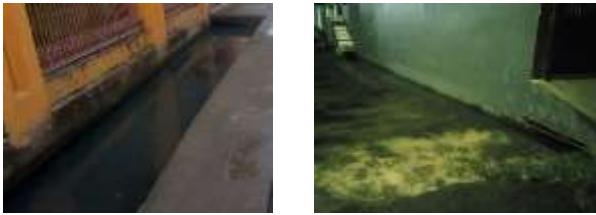
Mitra pertama yakni warga RT 2 Kelurahan Tamarunang yang berada pada Perumahan Tamarunang Indah I dengan jumlah anggota Kepala Keluarga sebanyak 43 orang yang tinggal pada Blok B, C, dan D. Kondisi drainase di lingkungan mitra pertama terlihat banyaknya genangan air pada saluran drainase disebabkan tidak adanya arah aliran air drainase yang jelas serta kondisi elevasi lahan yang fluktuatif. Selain itu, sedimentasi yang ada serta kerusakan saluran menambah parah kondisi pengaliran air drainase.

Gambar 1. Kondisi drainase yang tergenang Mitra I

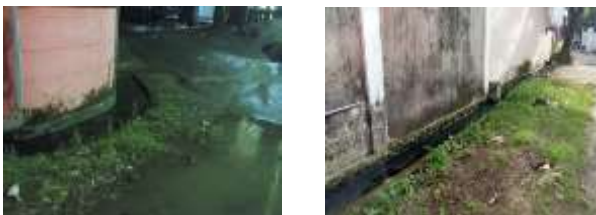
Mitra kedua program PKM ini adalah warga RT 3 Kelurahan Tamarunang yang juga berada pada Perumahan Tamarunang Indah I blok A1, A2, A3, hingga A6 dengan jumlah anggota Kepala Keluarga sebanyak 45 orang. Kondisi drainase di lingkungan mitra pertama juga terlihat banyaknya genangan air pada saluran drainase, bahkan meluber ke jalan walaupun bukan pada musim penghujan. Hal ini disebabkan juga tidak adanya arah aliran air drainase yang jelas serta kondisi elevasi lahan yang fluktuatif dan tertutupnya air menuju daerah resapan air pembuangan.

Gambar 2. Kondisi Drainase yang tergenang Mitra 2

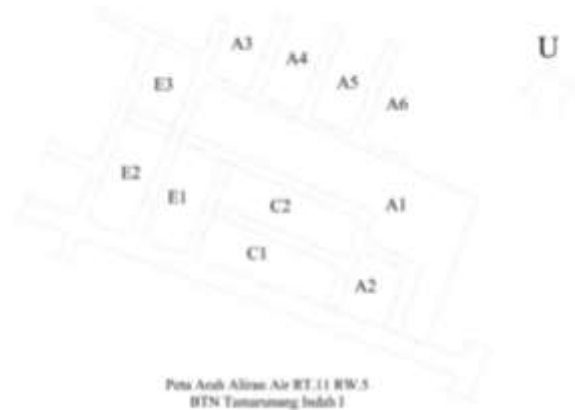
Setelah melakukan survey dan pemetaan diperoleh data pengukuran elevasi dasar saluran, sehingga data tersebut menjadi dasar dalam perencanaan arah aliran air.

Gambar 3. Peta arah aliran air

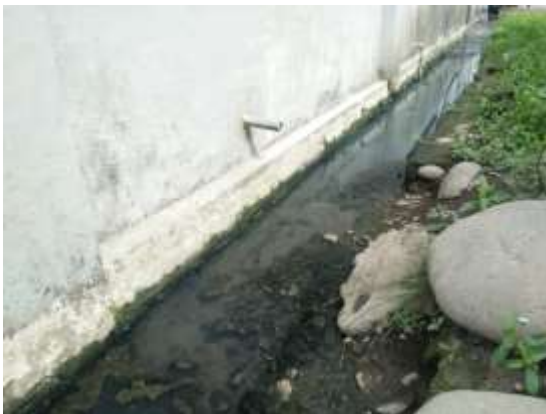
Melihat pemasangan pipa biopori, air yang meluap dan menggenang di jalan raya dan di halaman rumah masyarakat menjadi berkurang. Dengan adanya pipa biopori, air hujan tidak menyebabkan genangan air di jalan dan dibagian hilir daerah perumahan.

Gambar 4. kondisi drainase setelah diberi biopori yang sebelumnya airnya meluap hingga ke jalan raya

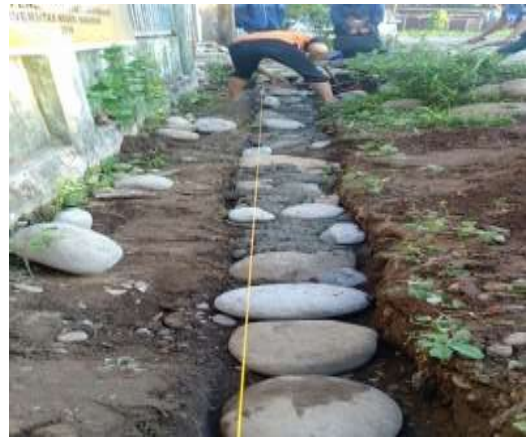
Pada perumahan Tamarunang diadakan juga pembuatan aliran saluran drainase karena pada daerah perumahan saluran drainasenya boleh dikatakan sudah rusak parah karena sudah rata dengan jalan sehingga menyebabkan air got meluap ke jalanan. Karena dengan adanya kerusakan tersebut maka dibuatkan saluran drainase agar aliran air tidak terhambat yang dapat menyebabkan air meluap ke jalan raya.

Gambar 5. Proses penggalian untuk pembuatan saluran drainase

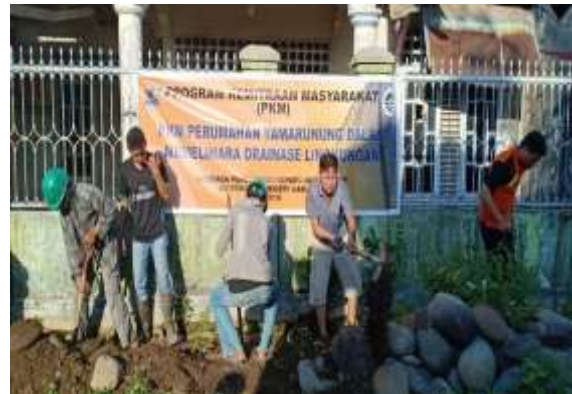
Gambar 6. Proses Pembuatan Saluran Drainase

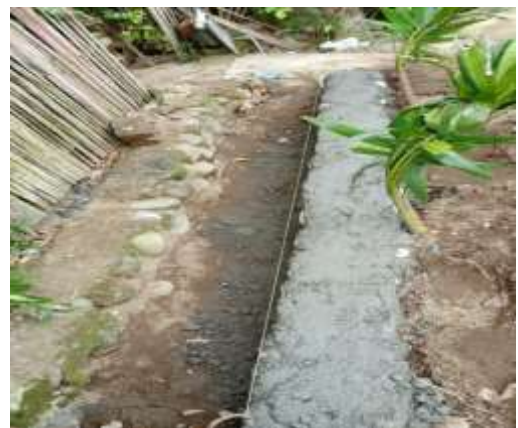
Gambar 7. Saluran drainase di Perumahan Tamarunang Indah I
