LJTMU: Vol. 08, No. 01,
April 2021, (61-70)

Analisis Sistem Pencegahan dan Penanggulangan Bahaya Kebakaran di Gedung Rektorat Universitas Nusa Cendana

Jonson H. Laning¹, Hari Rarindo¹, Dominggus G. H. Adoe¹, Rima N. Selan, Adi Y. Tobe¹

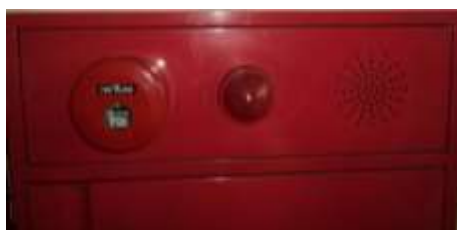
Alarm kebakaran yang terpasang pada Gedung Rektorat Undana berupa alarm

kebakaran otomatis dan manual. Alarm kebakaran dihubungkan dengan semua detektor kebakaran yang ada pada gedung. Alarm kebakaran ditempatkan di atas kotak hidran gedung. Alarm kebakaran terdiri tombol alarm manual, bel alarm, dan lampu isyarat. Jumlah alarm kebakaran yang terpasang pada gedung terlihat pada Tabel 2.

Gambar 1. Alarm Kebakaran di Gedung Rektorat Undana.

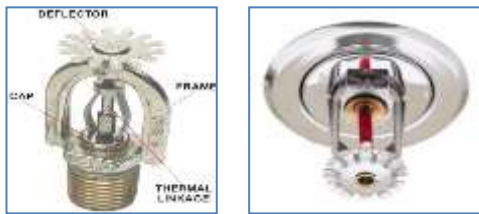
Berdasarkan hasil observasi di lapangan dan wawancara dengan Teknisi pada Sub Bagian Rumah Tangga pada Gedung Rektorat Undana, diperoleh data dan informasi bahwa di Gedung Rektorat Undana tidak terpasang Springkler Otomatis.

Gambar 4. Bentuk Sprinkler Otomatis

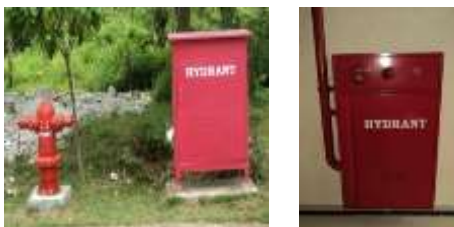
Berdasarkan hasil observasi di lapangan dan wawancara dengan Teknisi pada Sub Bagian Rumah Tangga pada Gedung Rektorat Undana, diperoleh data dan informasi bahwa Hidran Kebakaran yang terpasang di Gedung Rektorat Undana terdiri dari Hidran Gedung dan Hidran Halaman. Jumlah Hidran Kebakaran yang tersedia seperti pada Tabel 5.

Gambar 5. Hidran Kebakaran di Gedung Rektorat Undana

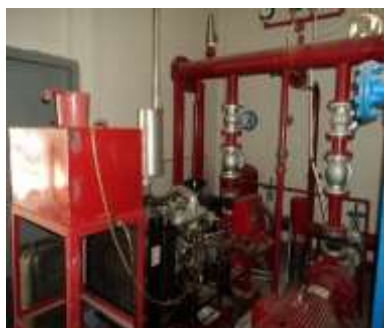
Berdasarkan hasil observasi di lapangan dan wawancara dengan Teknisi pada Sub Bagian Rumah Tangga pada Gedung Rektorat Undana, diperoleh data dan informasi bahwa pompa pemadam kebakaran yang terpasang di Gedung Rektorat Undana terdiri dari pompa

jokey, pompa utama, dan pompa cadangan. Pompa-pompa tersebut memiliki fungsi yang berbeda dan sumber penggerak utamanya menggunakan listrik PLN dan dan penggerak cadangannya menggunakan sebuah mesin disel.

Gambar 7. Pompa Pemadam Kebakaran di Gedung Rektorat Undana

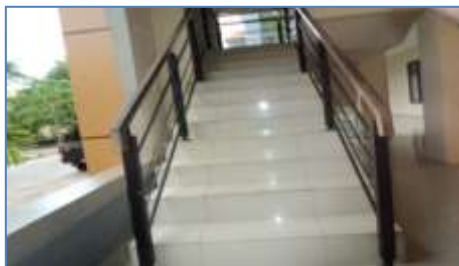
Berdasarkan hasil observasi di lapangan dan wawancara dengan Teknisi pada Sub Bagian Rumah Tangga pada Gedung Rektorat Undana, diperoleh data dan informasi bahwa di Gedung Rektorat Undana, sarana jalan keluar khusus untuk evakuasi saat terjadi kebakaran belum ada. Sarana jalan keluar yang ada adalah sarana jalan keluar yang bersifat umum antara lain terdiri dari tangga umum, koridor atau lorong dan tangga umum yang saling terhubung secara terbuka baik, dari lantai 1 (satu) sampai lantai 3 (tiga). Tangga umum pada gedung berjumlah 3 (tiga) buah dengan letak terdiri dari 1 (satu) buah di bagian depan gedung dan 2 (dua) buah terletak di bagian belakang gedung, sedangkan untuk tangga darurat belum ada pada gedung tersebut.

Gambar 8. Sarana Jalan Keluar di Gedung Rektorat Undana

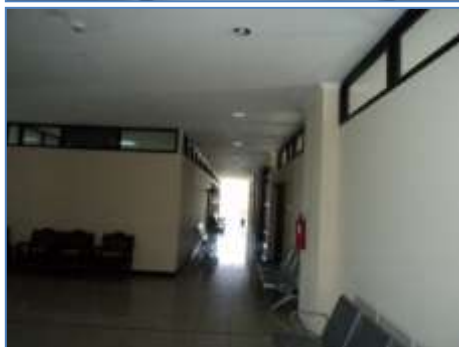
Bagian Rumah Tangga pada Gedung Rektorat Undana, diperoleh data dan informasi bahwa di Gedung Rektorat Undana belum ada atau belum dipasang tanda petunjuk arah keluar seperti pada Gambar 9.

Gambar 9. Bentuk Tanda Petunjuk Arah di Dalam Gedung

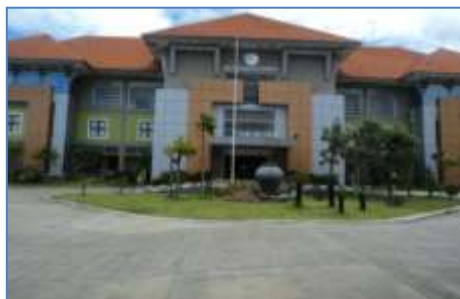
di Gedung Rektorat Undana, di halaman depan gedung terdapat area yang cukup luas sebagai tempat berkumpul para pekerja atau penghuni gedung jika terjadi peristiwa kebakaran.

Gambar 4.12 Tempat Berkumpul di Depan Gedung Rektorat Undana.
