ELŐZETES JELENTÉS A BUDAI DOMONKOS KOLOSTOR ÁSATÁSÁRÓL

RAPPORT PRÉLIMINAIRES SUR LES FOUILLES DU COUVENT DES DOMINICAINS DE BUDA

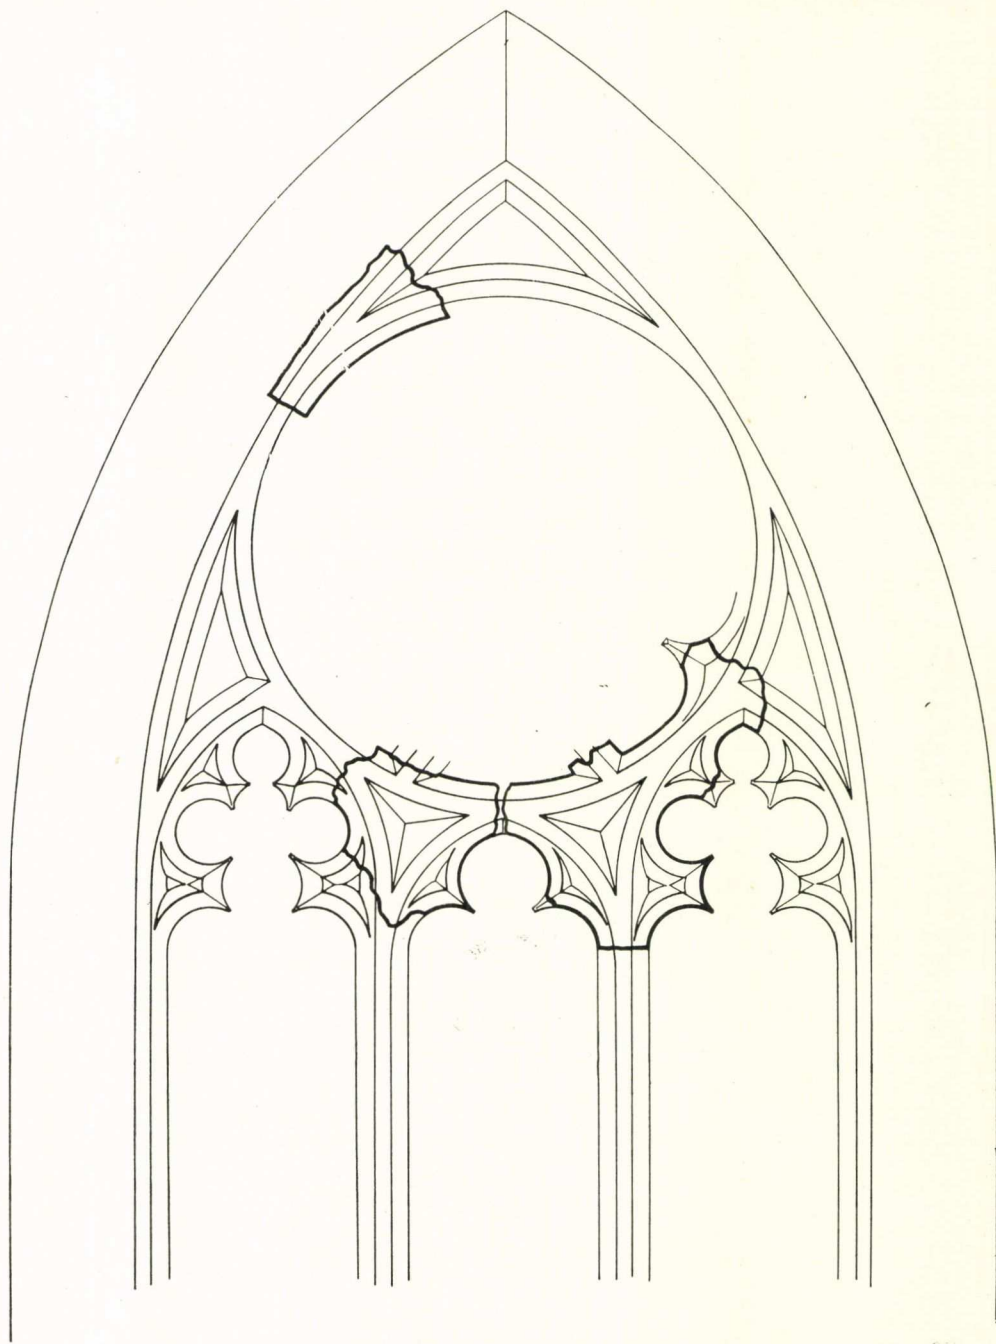
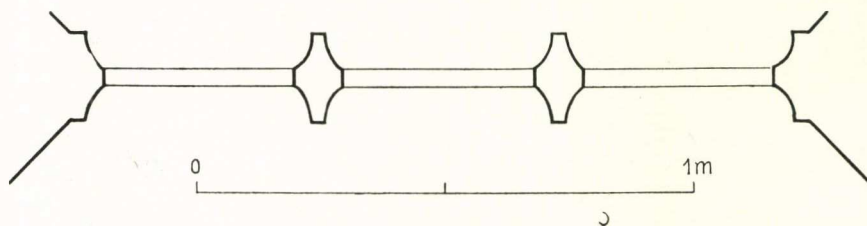
2. kép. A templomszentély mérműves ablakának rekonstrukciója (Felmérte és a rekonstrukciót készítette Horler Miklós)

Рис. 2. Реконструкция окна церковного святилища (измерения и реконструкция М. Хорлера)
 Fig. 2. Reconstitution de la fenêtre ajourée du chœur (Le relevé et la reconstitution sont dus à Miklós Horner)

Az egykori keleti és nyugati homlokzat részben a budai polgárváros távlati képét, részben az utcaképet döntően meghatározta. Kelet felől a templom szentélyének mélyen a sziklalejtő elé ereszkedő támpillérei, melyek fölött karsú, mérműves ablakokkal tagolt felépítmény emelkedett a Dunára nézve (2. kép). Ettől északra, az előreugró sziklanyelv peremére kiülő keleti kolostorszárny, melynek falmaradványai ma is sokat elárulnak egykori mivoltukról, különösen, ha a felépítményt a zsigmondkori gótika stílusjegyeivel képzeljük hozzá. Nyugat felé a változatos vonalvezetésű homlokzat előreugró rizalitokkal épült és erősen tagolta az utcaképet.

L'un des groupes les plus importants des trouvailles est celui des pierres sculptées. L'une des fenêtres du chœur de l'église put être reconstituée (fig. 2). Les plus belles pierres tombales furent mises au jour déjà en 1902. La statue gothique représentant une sainte dut appartenir à l'ornement de l'église (fig. 6).

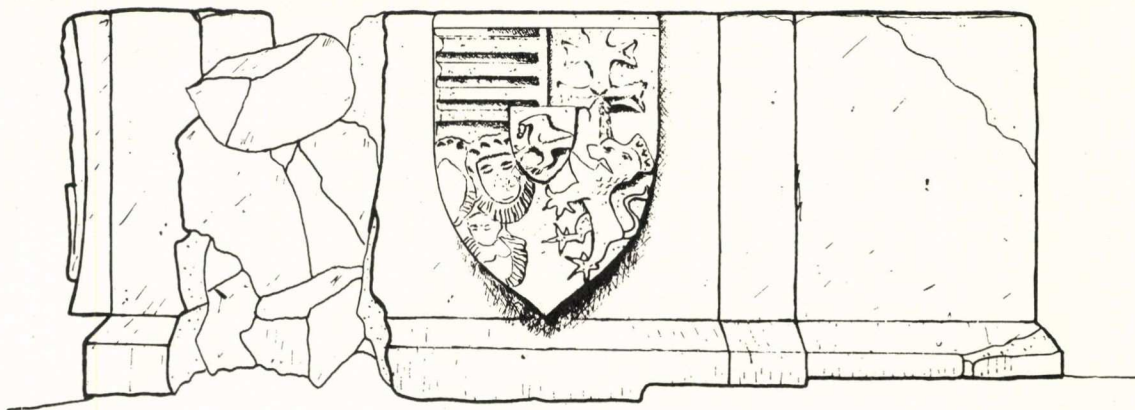
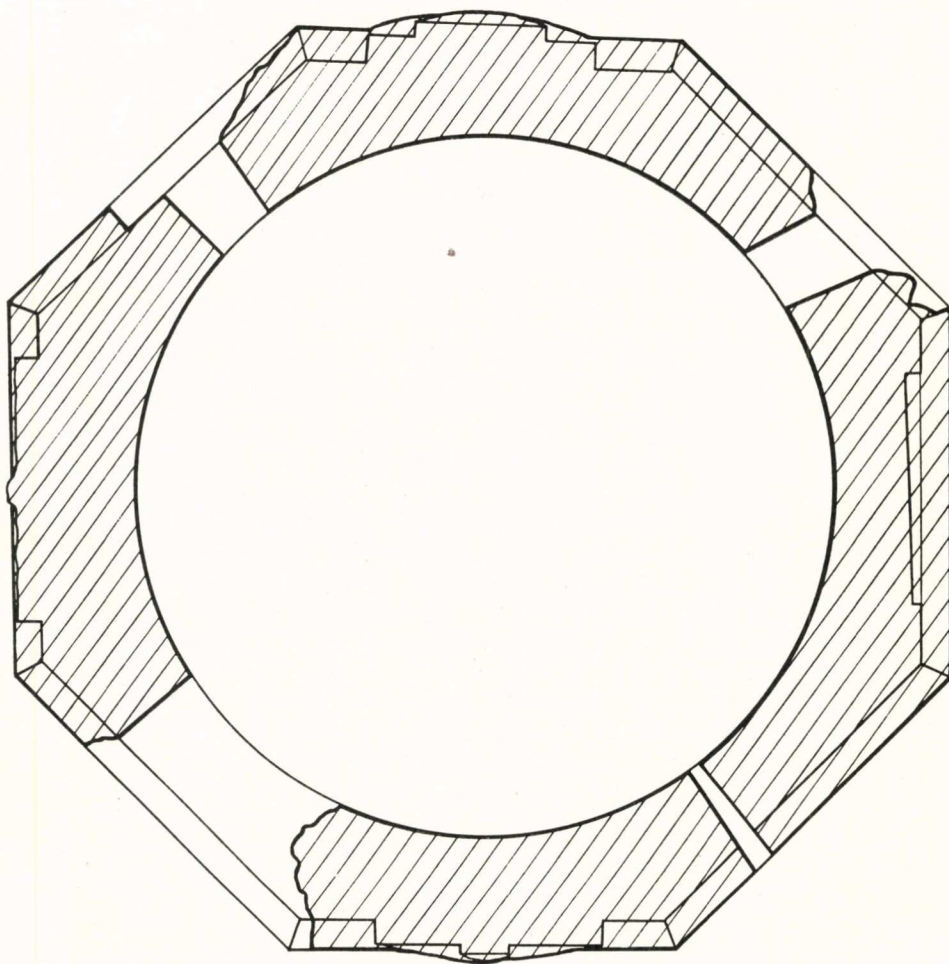
3. kép. Kerengőudvar közepén álló díszkút rekonstruált alaprajza és keleti oldalának nézete Mátyás király címerével (Horler Miklós felmérése)

Рис. 3. Реконструированный план парадного колодца, стоящего посередине коридора, и вид на его восточную сторону с гербом короля Матиаса (измерения М. Хорлера)

Fig. 3. Plan reconstitué du puits s'élevant au milieu de la cour du cloître et la vue de son côté oriental avec les armes du roi Mathias (Relevé de Miklós Horler)

A templom északi oldala mellé csatlakozik a kolostor, mely alaprajzában ugyancsak a szerzetesi építkezés hagyományait tükrözi. A központi fekvésű udvar kerengő övezi és az e körül három oldalról elhelyezkedő épületszárnyak. Az udvar közepén került felszínre a már ismert³ címeres díszkút (3. kép) Nyoleszögletű káváját három oldalról egy-egy kiemelkedő pajzsban a következő címerek díszítik: kelet felől (káptalan terem felől) Mátyás király címere. Dél felől egyelőre ismeretlen családi címer, nyugati oldalán a Zápolya család címere. Északi oldalon bemélyített üres címerhely. A kút fehér mészkőből készült, alacsony lépcső veszi körül.

Le couvent s'élevait à côté du mur septentrional de l'église. Au centre de la cour du cloître on a dégagé un puits orné de trois blasons (fig. 3), dont deux sont connus: l'un est celui du roi Mathias et l'autre du palatin Imre Zápolya. Le puits est en calcaire blanc.

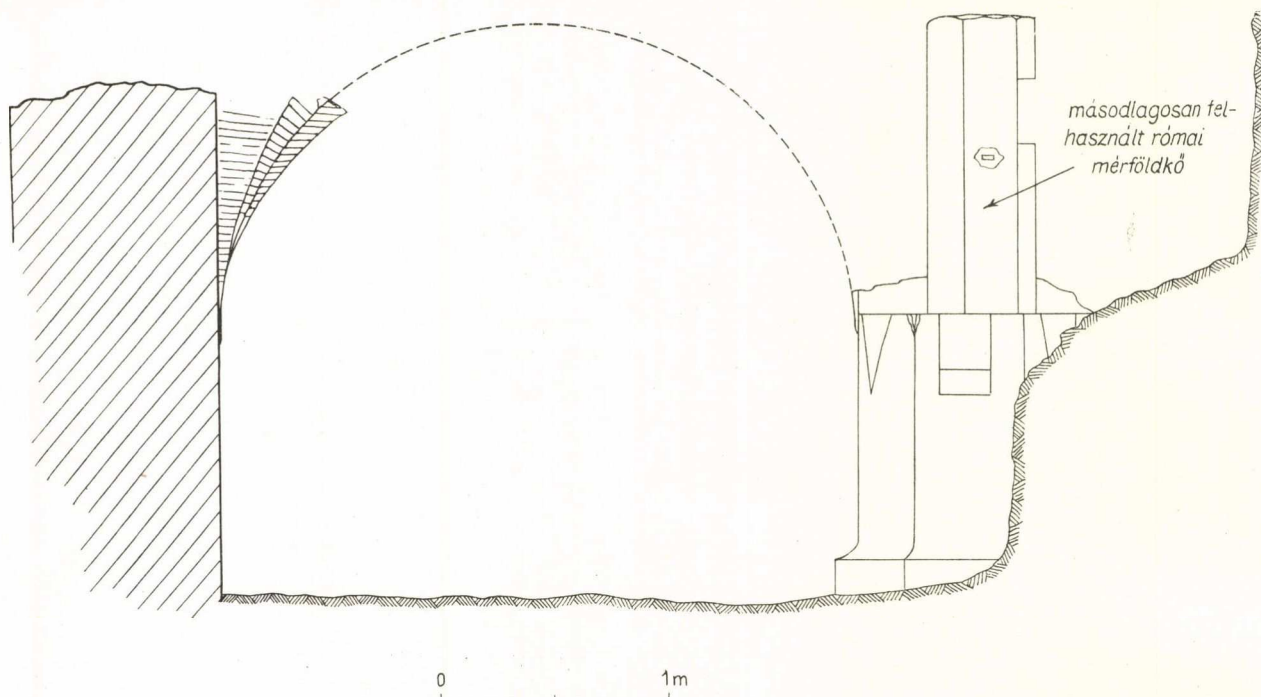
4. kép. Részlet a kolostor északi szárnya alatt levő pilléres pincéből. A pillérbe erősítésnek másodlagosan befalazott római mérföldkő (Horler Miklós felmérése)

Рис. 4. Деталь подвала с пиллерами, расположенного под северным крылом монастыря. Римский верстовой столб, вделанный в пиллер для его укрепления (измерения М. Хорлера)

Fig. 4. Détail de la cave à pilier se trouvant sous l'aile septentrionale du couvent. Borne milliaire romaine remployée dans le pilier (Relevé de Miklós Horler)

Az épületszárnyak helyiségebeosztása legtöbb esetben meghatározható, nem csupán a kolostorépítkezés későközépkori szabványainak ismeretében, hanem a helyiségek használatára utaló régészeti megfigyelések segítségével is. Az északi szárny nyugati végében feltárt központi pilléres boltozatos pince arra enged következtetni, hogy a fölötte levő helyiség boltozata is pilléren nyugodhatott, vagyis itt lehetett a refectorium (4. kép). Technikatörténeti és kultúrtörténeti érdekesség az É-i kolostorszárny alá nyúló légfűtő berendezés (5. kép) és ennek későbbi változata. Mindkettő eltér a Margitszigeten feltárt, hasonló célt szolgáló fűtőkamrától.⁴

Dans l'aile septentrionale du couvent on a dégagée une cave voûtée reposant sur un pilier central (fig. 4) et une chambre servant d'hypocauste (fig. 5), ce qui indique que c'est au-dessus de celles-ci que se trouvait, dans le fond occidental de l'aile, le réfectoire.

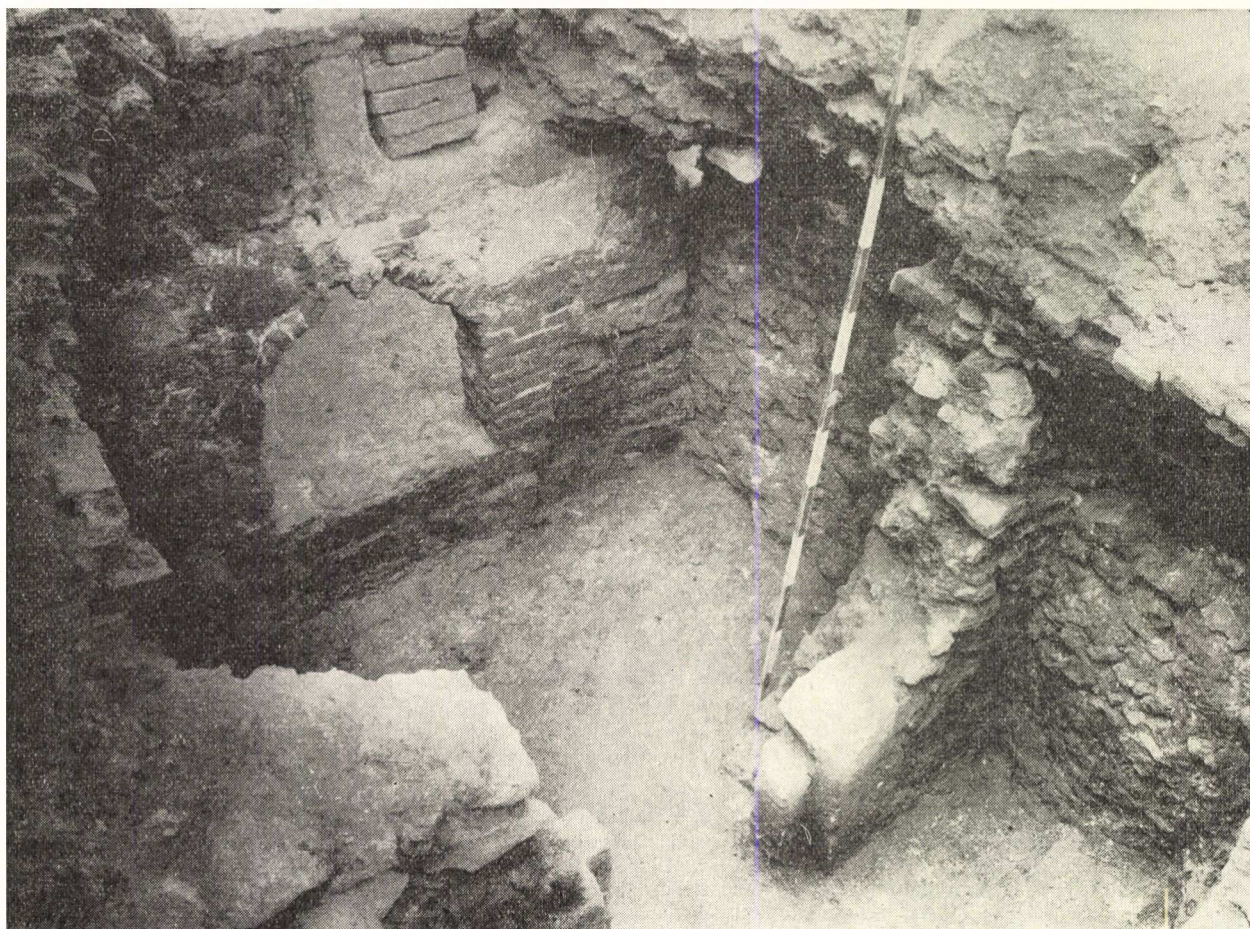
5. kép. Fűtőpince a kolostor északi szárnya alatt (Molnár János felvétele)

Рис. 5. Подвал для отопления под северным крылом монастыря (фотография Я. Молнара)

Fig. 5. Cave servant d'hyocauste sous l'aile septentrionale du couvent (Photo János Molnár)

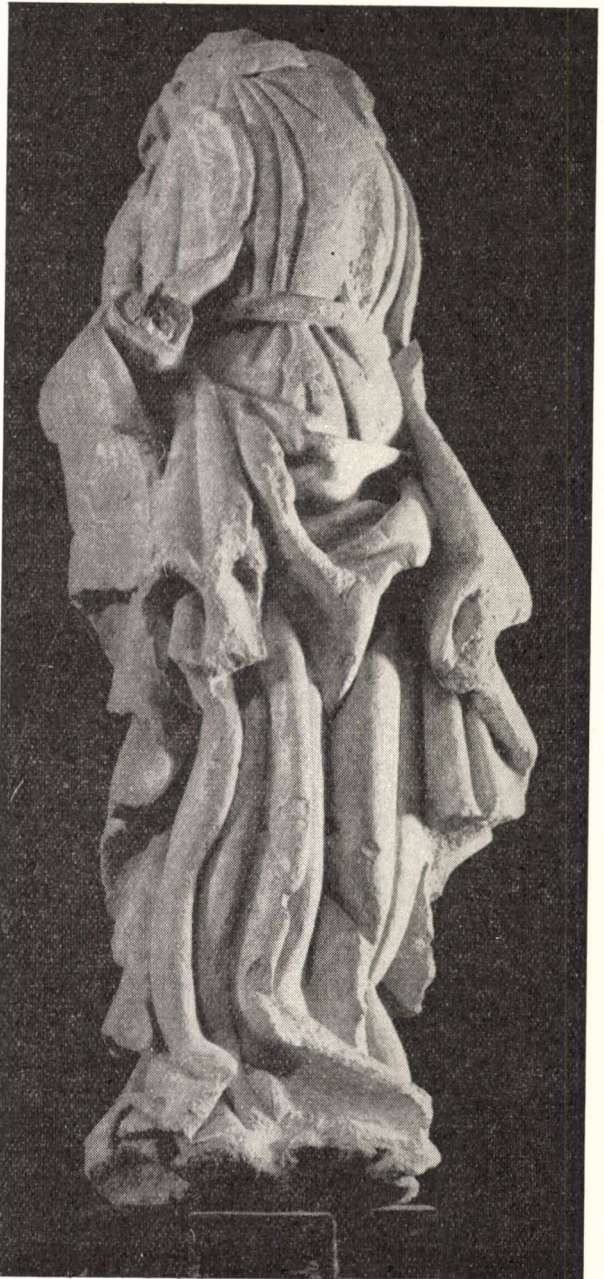
6. kép. Női szent szobra a XV. század elejéről (Molnár János felvétele)

Рис. 6. Статуя святой начала XV века (фотография Я. Молнара)

Fig. 6. Statue d'une sainte du début du XV^e siècle (Photo János Molnár)

kezések időpontjának meghatározásánál. Középkori pince feltöltéséből került elő egy XV. sz. elején készült női szent szobortorzója (6. kép). A középkori padlószintek felett XVI—XVII. sz.-i török, vagy törökkori kerámia és fémtárgyak kerültek elő. Annak ellenére, hogy e területet a legújabb korig használták, a leletanyag a XVII. sz.-dal zárul, illetőleg ennél későbbi már csak szórványosan, egy-egy darabbal van képviselve.
