**Tanulmányok a Kárpát-medence anyagi kultúrája
köréből
I.**

**KÖZÉPKORI ELEMÉK
A MAI MAGYAR
ANYAGI KULTÚRÁBAN**

Szemponatok és példák a középkori eredetű malmok és malomhelyek folytonosságának vizsgálatához

Kapos és a Völgységi-patak vízgyűjtője

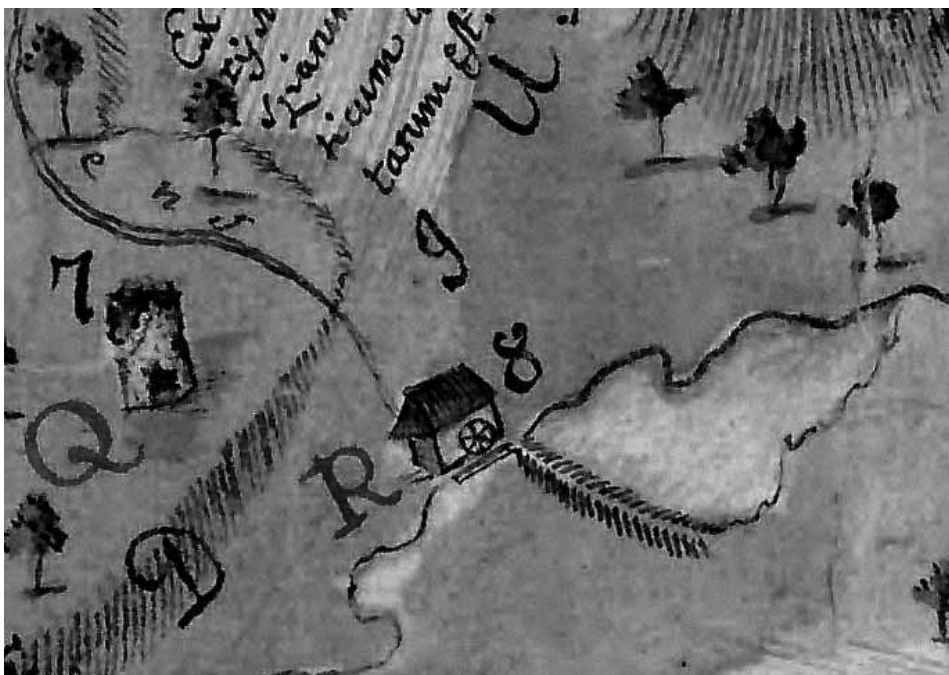
1. ábra – A malomtavas rendszerű Enyődi-malom ábrázolása 1759-ből.
MNL Az Esterházy és Eszterházy családok térképei, terurajzai.
Arcanum, DVD-kiadvány, 2009. S016. No 155.

Erre legjobb példánk az Enyődi (vagy Enyedi) malom (Kercseliget északkeleti határában): egy 1759-es térkép a templomrom mellett tünteti fel a malmot (Mola Enyödiensis).⁵⁸ A malom a MKF-en is szerepel Ennyedi malom néven. A középkori falu helyét közvetlenül a malom ma is megfigyelhető helye felett azonosítottuk.⁵⁹

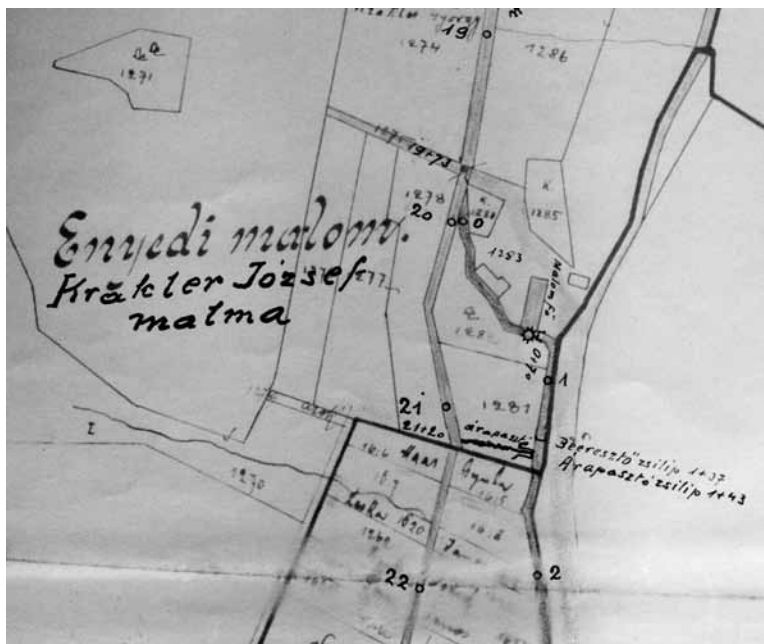
2. ábra – Az árkos rendszerű Enyődi-malom (Krackler-malom) műszaki ábrázolása 1929-ből.
(Krackler József kerceselgeti vízimalmának terve, helyszínrajz.
Környezetvédelmi és Vízügyi Levéltár VI. 12. b. 246d. 110. cs)
