Săpături arheologice la biserica reformată din Tăuții Măgheruș (jud. Maramureș)

ANDREA DEMJÉN, MARIUS ARDELEANU

Săpăturile arheologice din 2009.

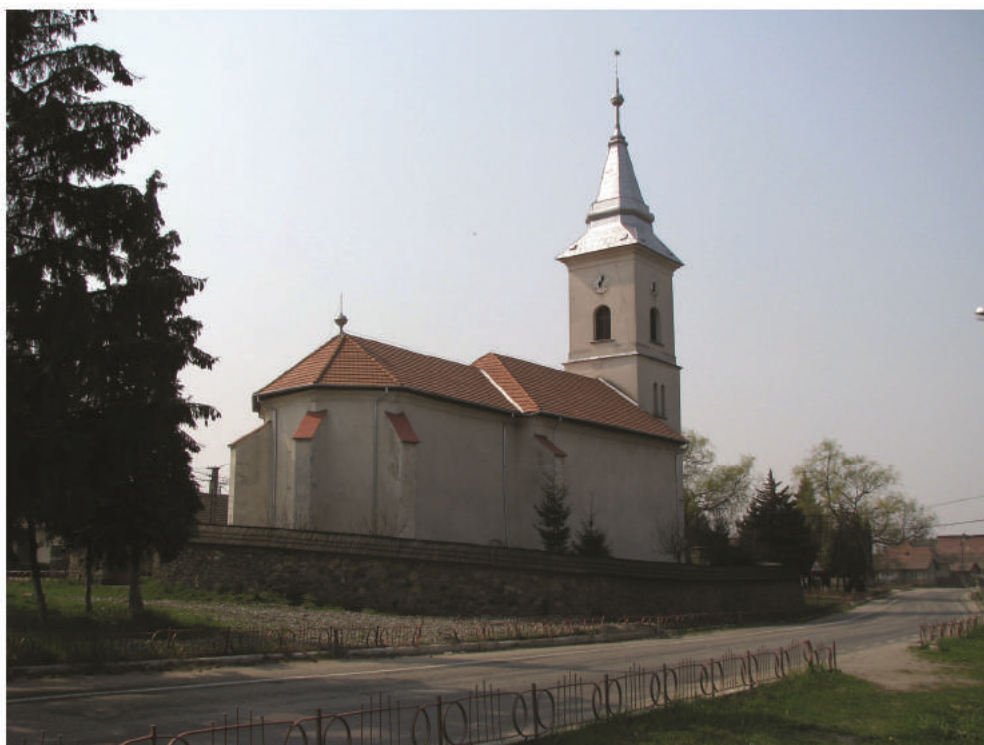
2

Planșa 1. 1. Tăuții Măgherauș în prima ridicare topografică iozefină realizată între 1764-1785; 2. Vedere generală a bisericii reformate din Tăuții Măgherauș.

Biserica este amplasată în zona centrală a orașului, în partea veche a satului Tăuții de Jos. Clădirea și incinta bisericii este înconjurată de bifurcația drumului național DN 1C Baia Mare-Satu Mare (Pl. 1/1, 2).

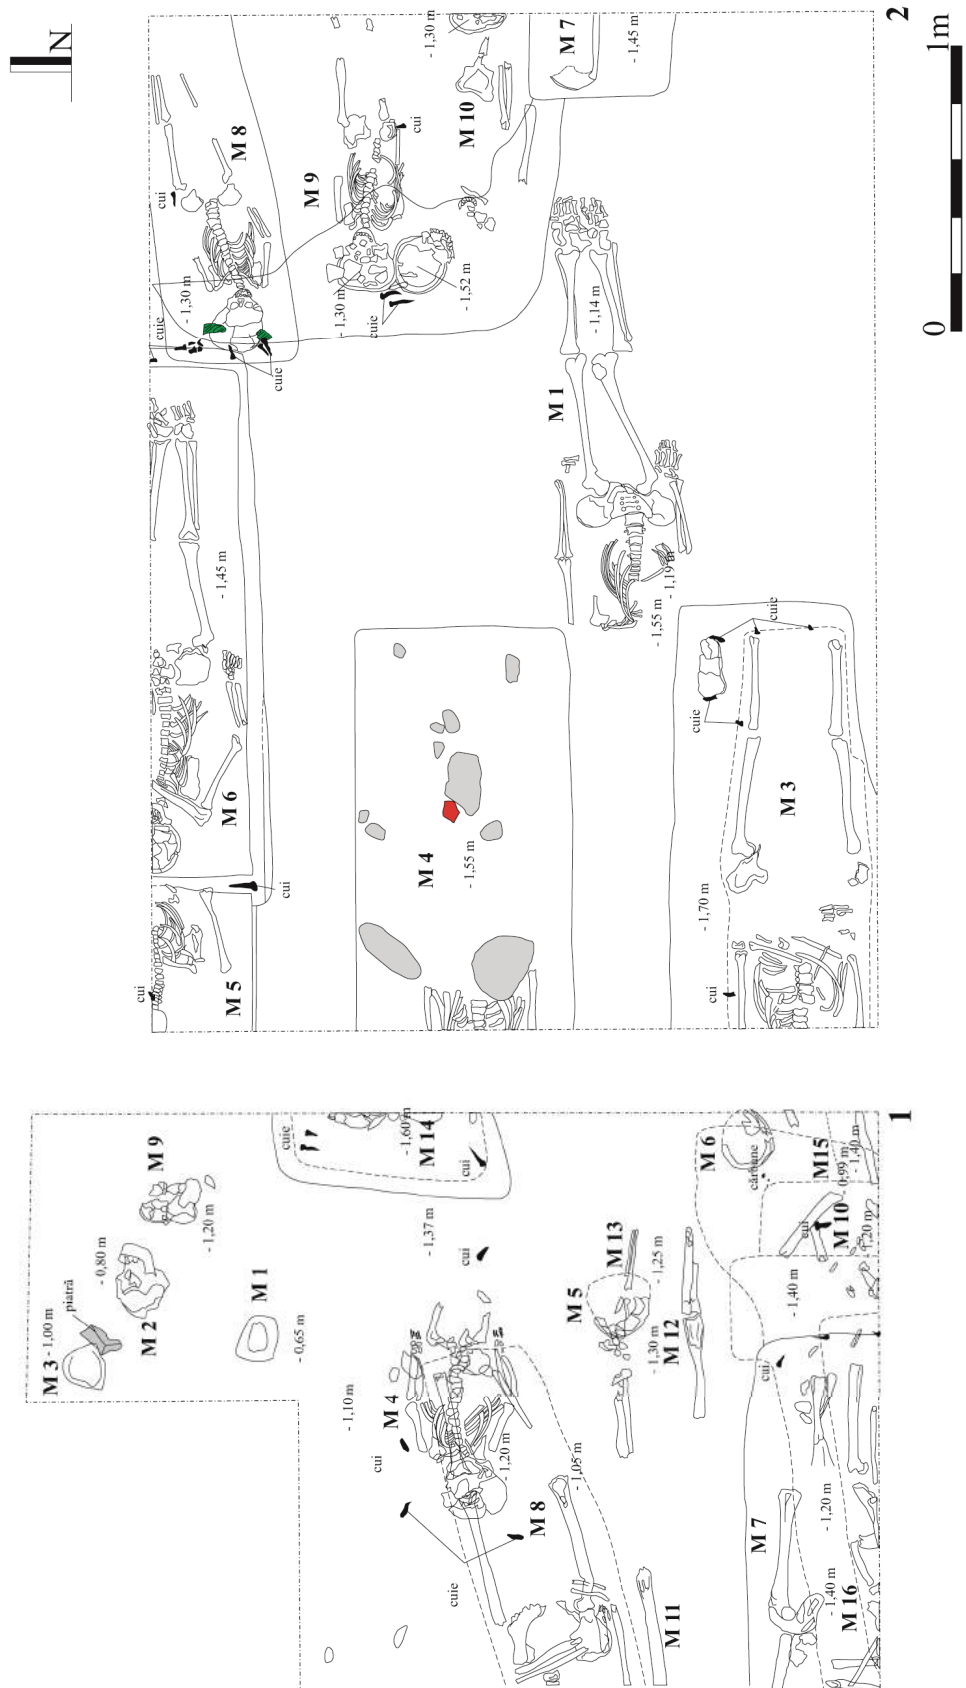
Planșa 2. Biserica reformată din Tăuții Măgherauș. 1. Planul general al S I/2009; 2. Planul general al S II/2009.

Pentru aceasta au fost trasate două secțiuni (Pl. 3). S I/2009 (3x2 m) a fost amplasată perpendicular pe latura sudică a biserici, la punctul de întâlnire dintre navă și altar (Pl. 2/1),

iar S II/2009 (3,5 x 2,5 m) pe latura ei nordică, de-a lungul altarului, incluzând și o intrare zidită în secolul al XVI-lea (Pl. 2/2).

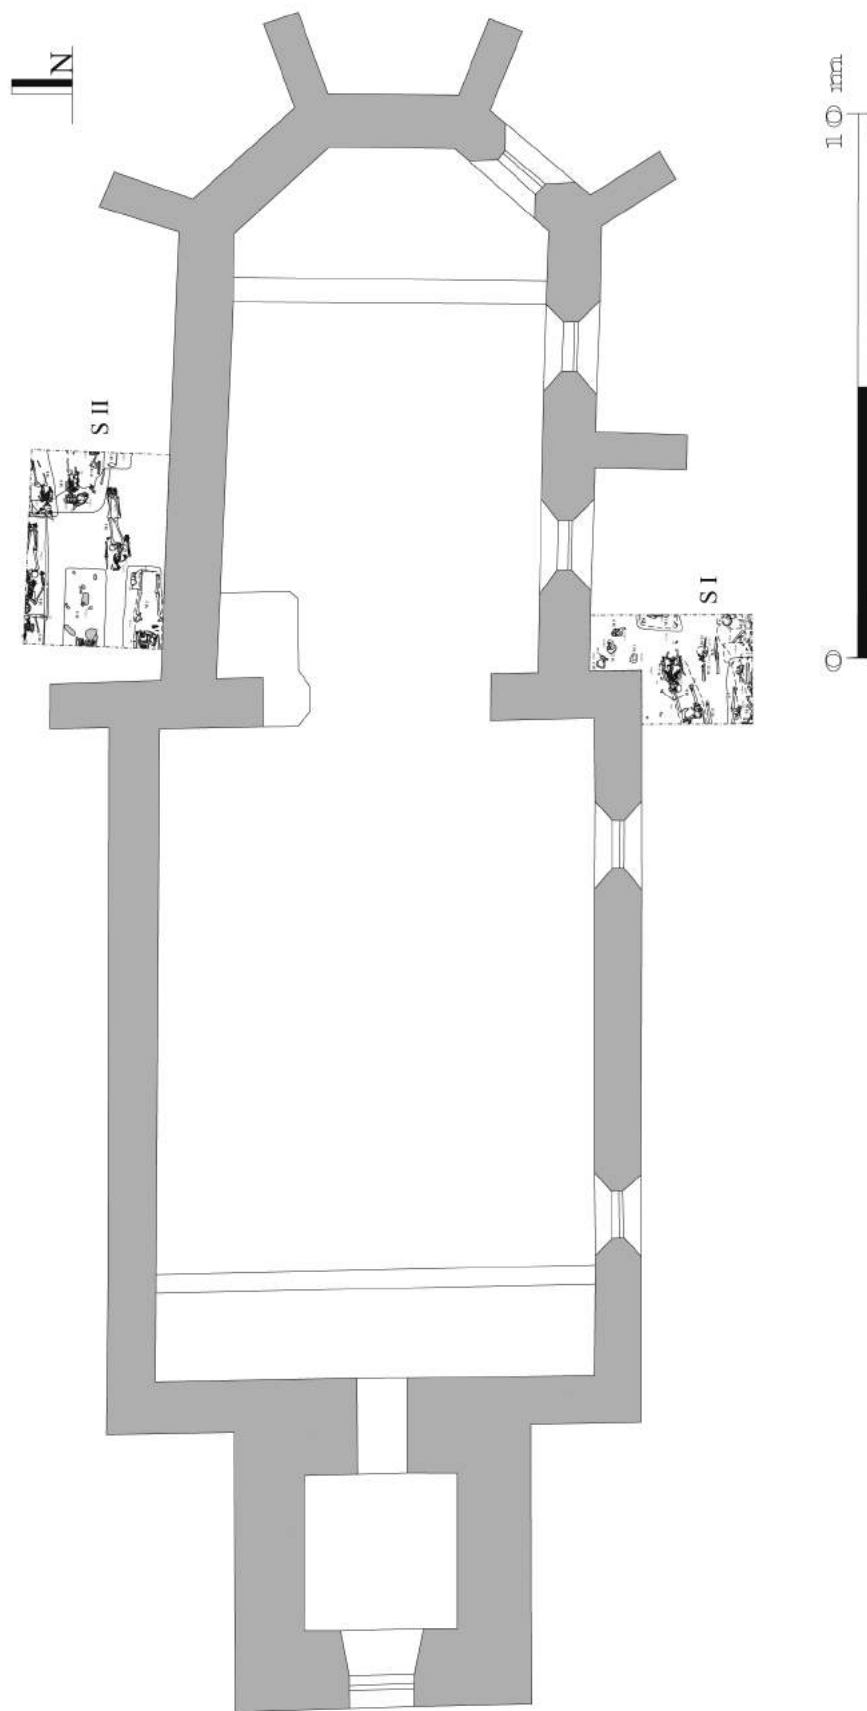
Planșa 3. Biserica reformată din Tăuții Măgherăuș. Planul general al săpăturilor.

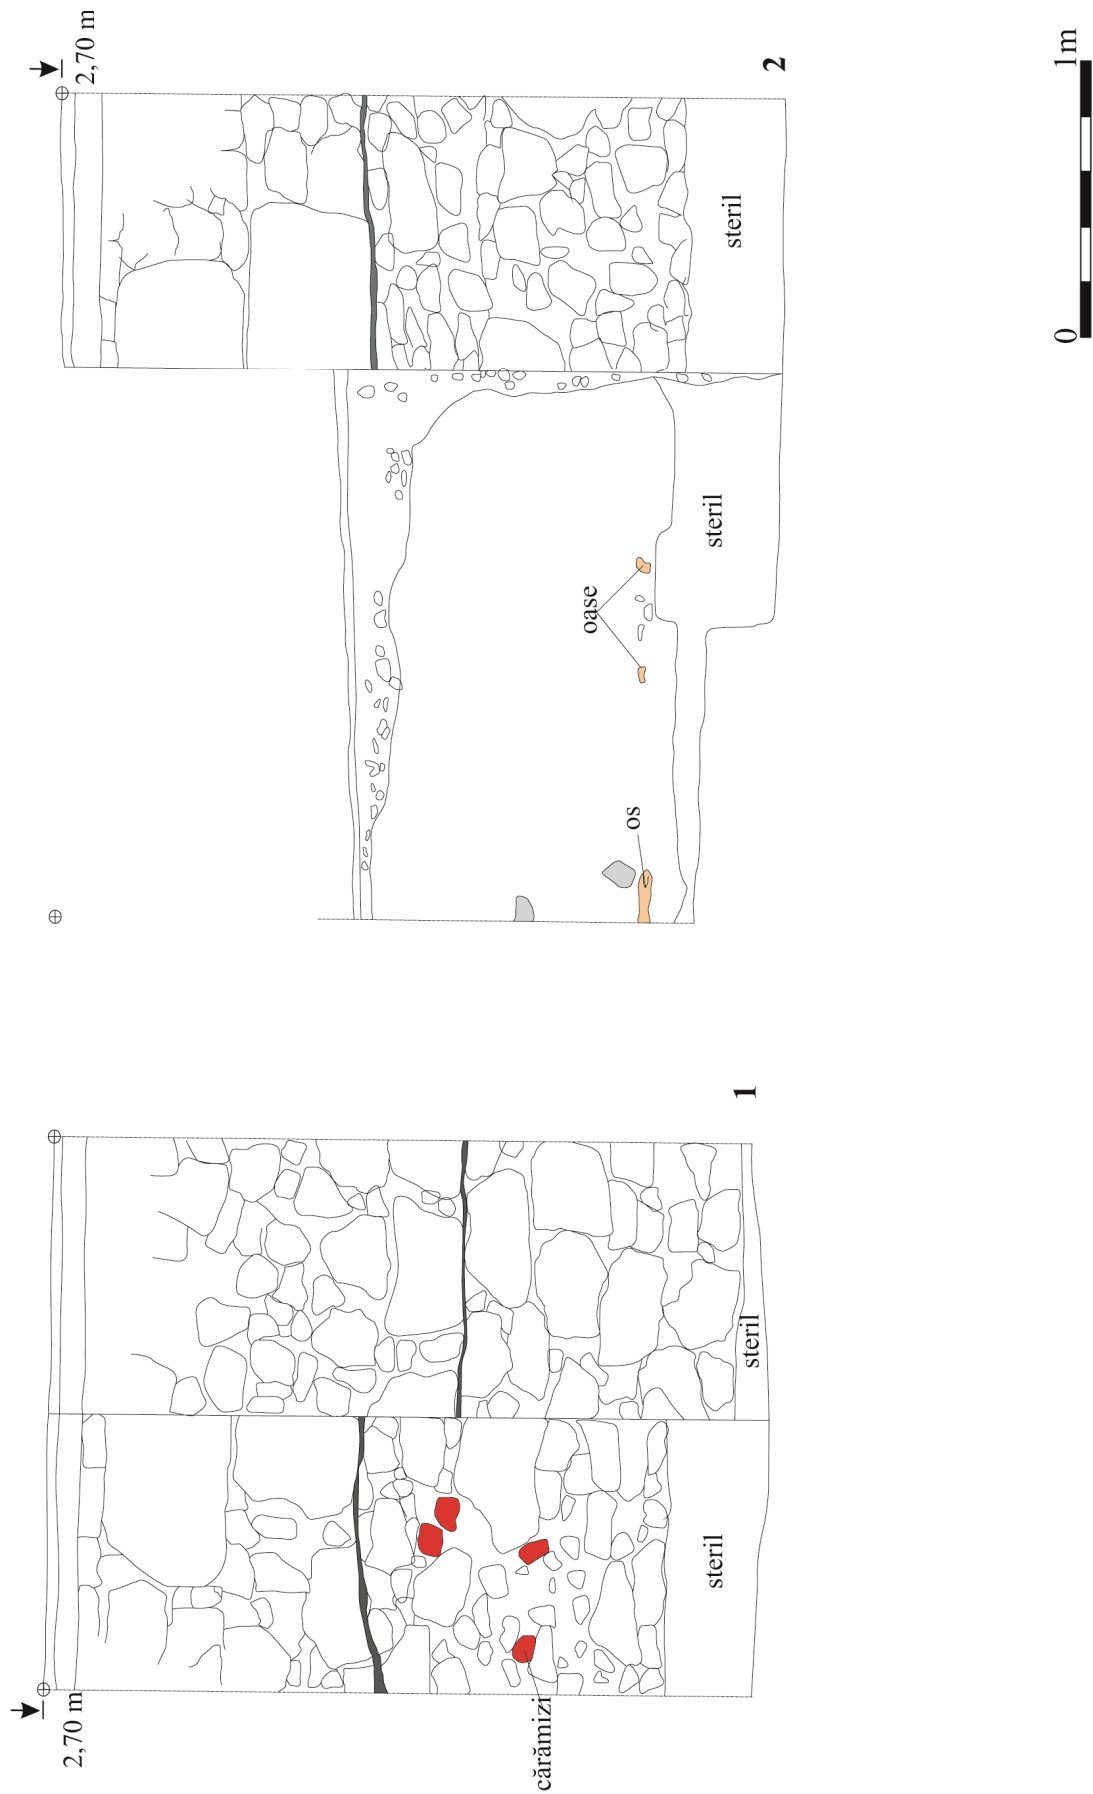
Planșa 4. Biserica reformată din Tăuții Măgherauș. 1. Profilul nordic al S I/2009; 2. Profilul vestic al S I/2009.

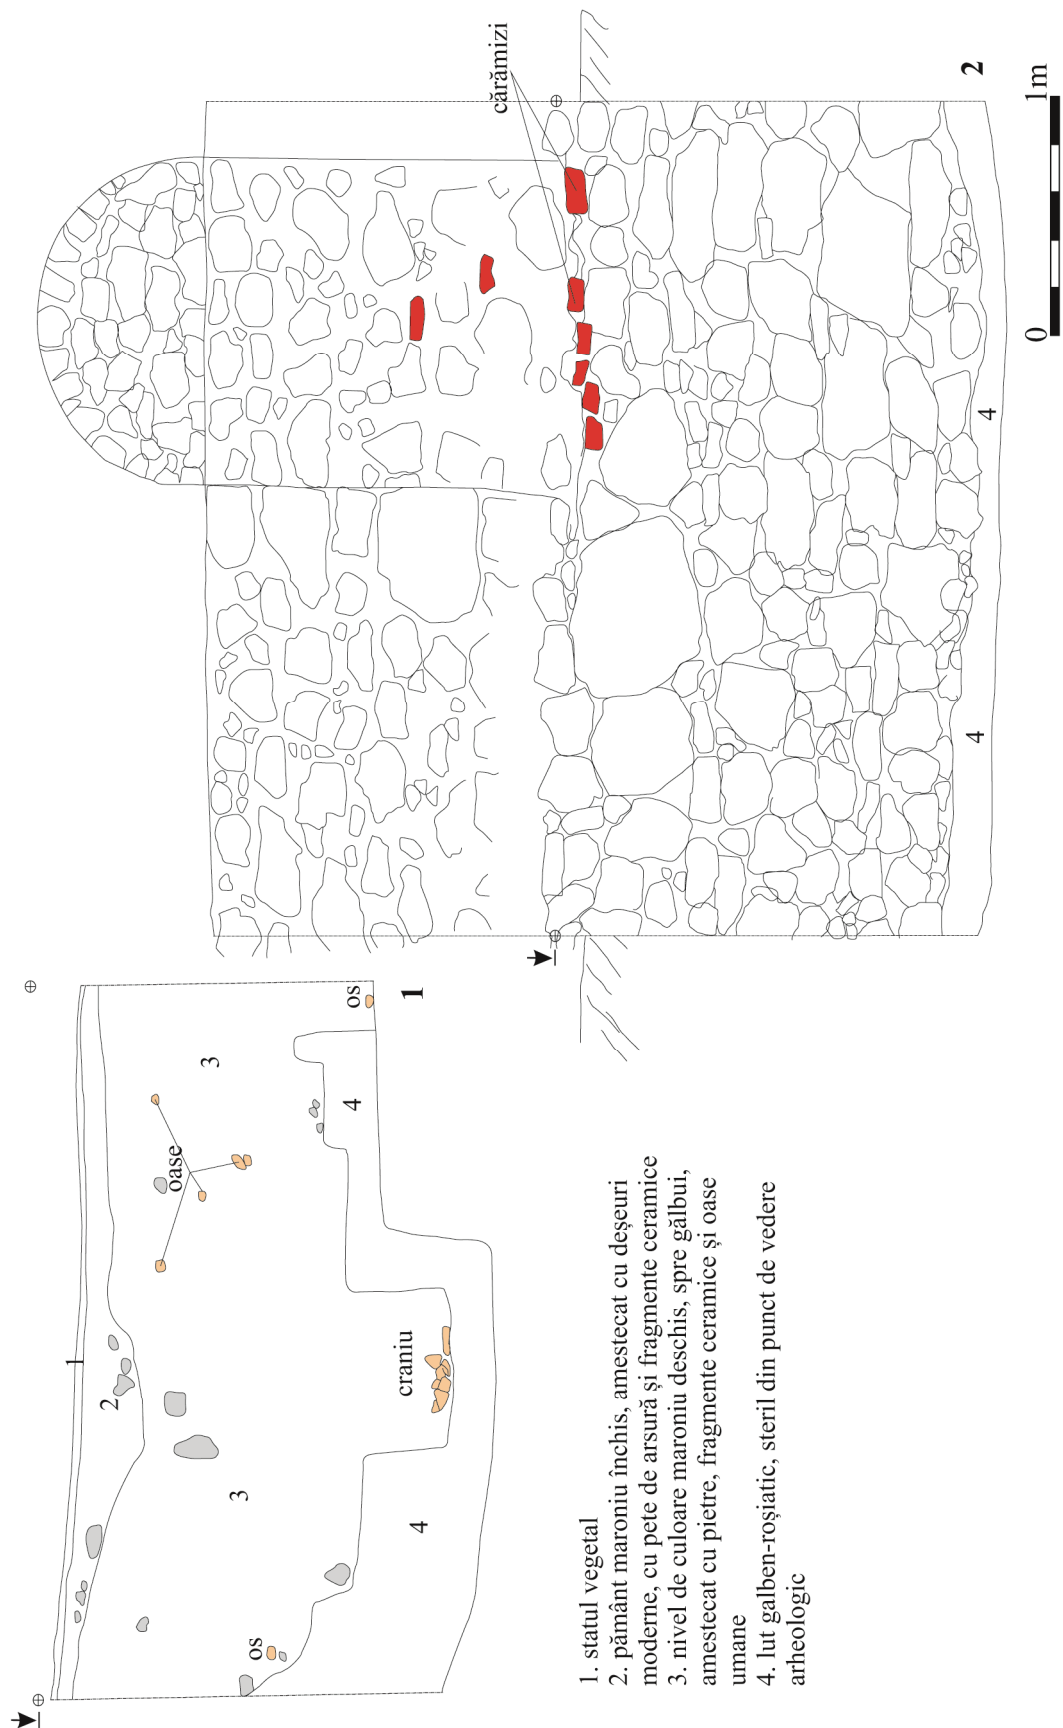
Plansa 5. Biserica reformată din Tăuții Măgherăuș. 1. Profilul estic al S I/2009; 2. Profilul sudic al S II/2009.

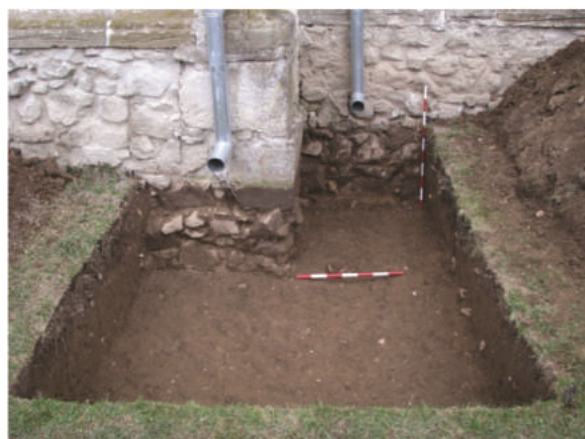
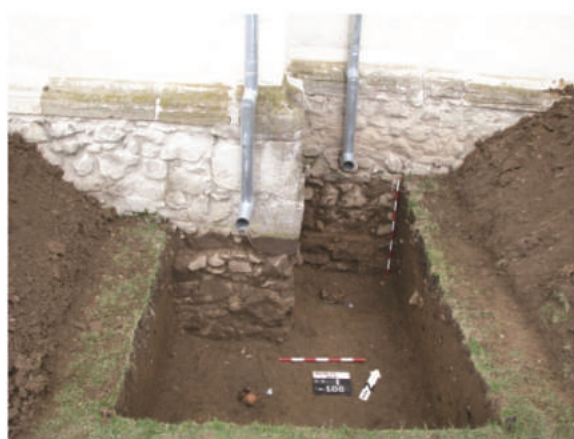
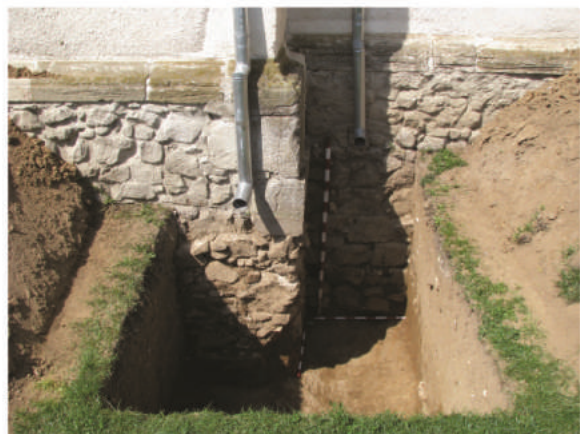
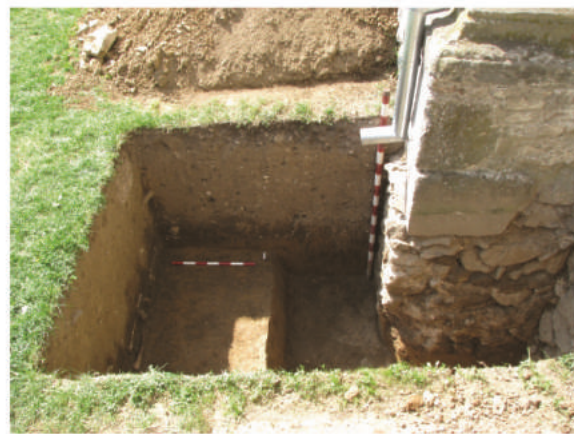
Planșa 6. Biserica reformată din Tăuții Măgherauș. SI/2009: 1. Vedere dinspre sud; 2. M3 și M4; 3. Profilul nordic al secțiunii; 4. Profilul vestic al secțiunii; 5. Fisura între elevația navei și a corului; 6. Fisura între fundația navei și a corului.

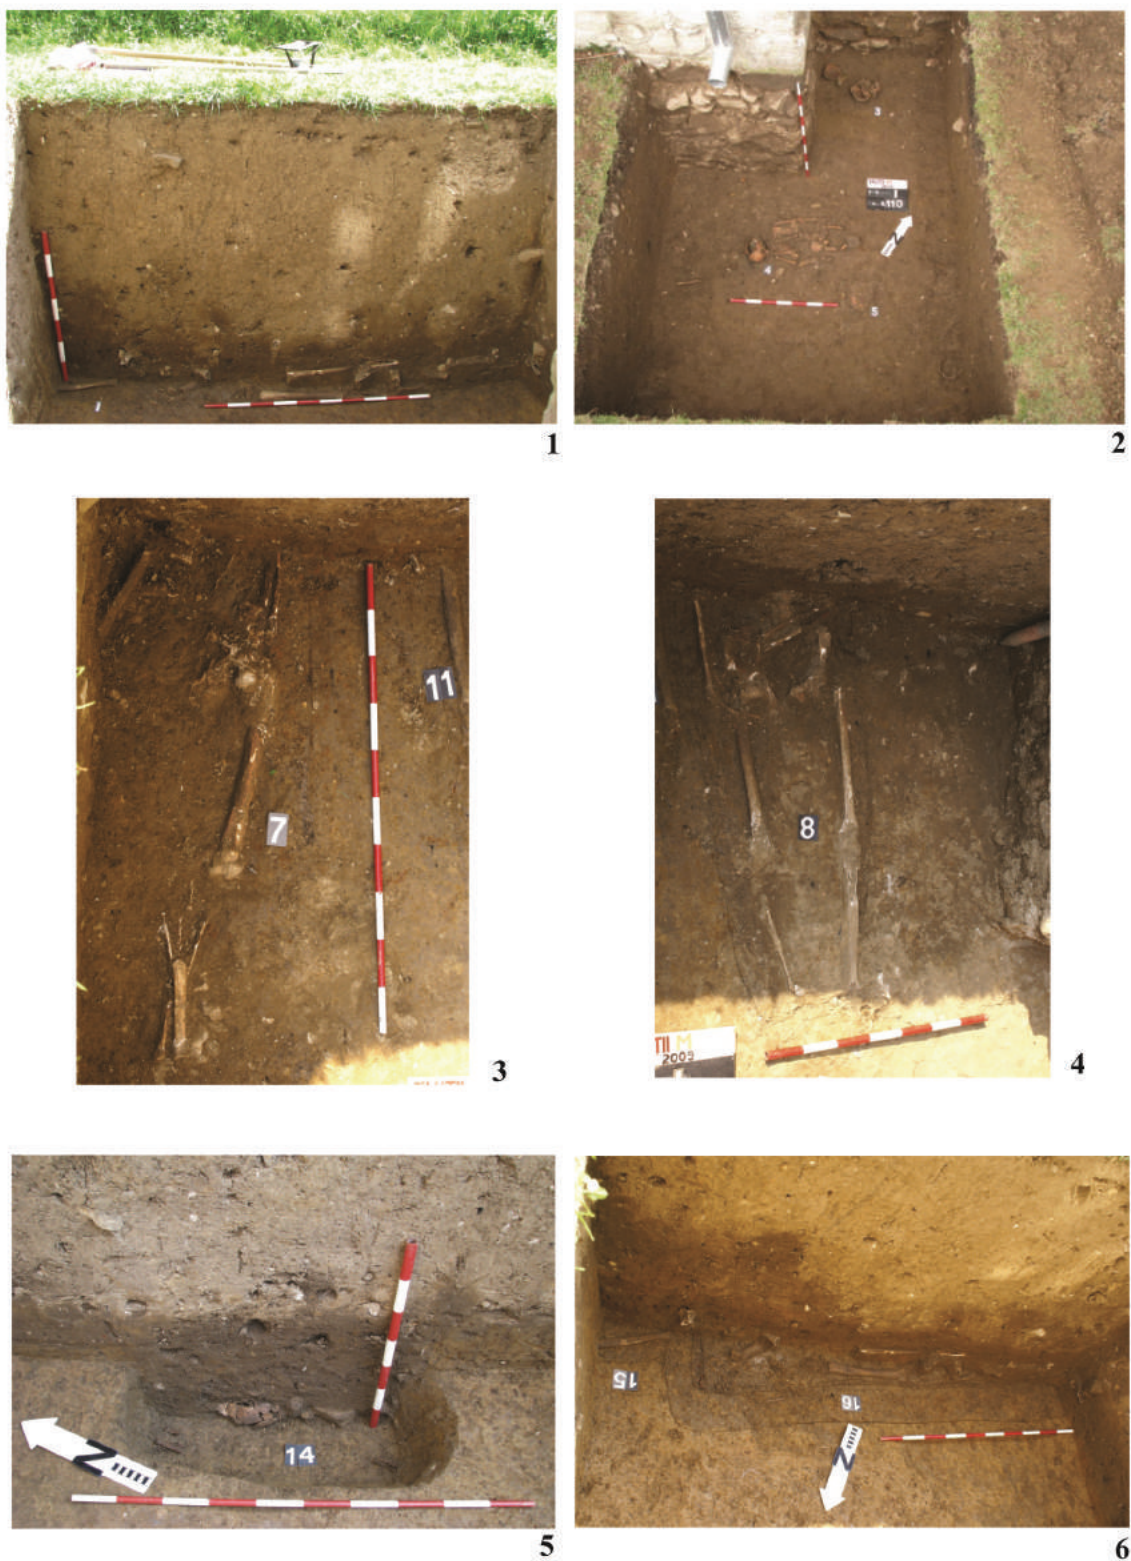
Planșa 7. Biserica reformată din Tăuții Măgherăuș. SI/2009: 1. Profilul sudic; 2. M3, M4 și M5; 3. M 7 și M11; 4. M8; 5. M14; 6. M15 și M16.

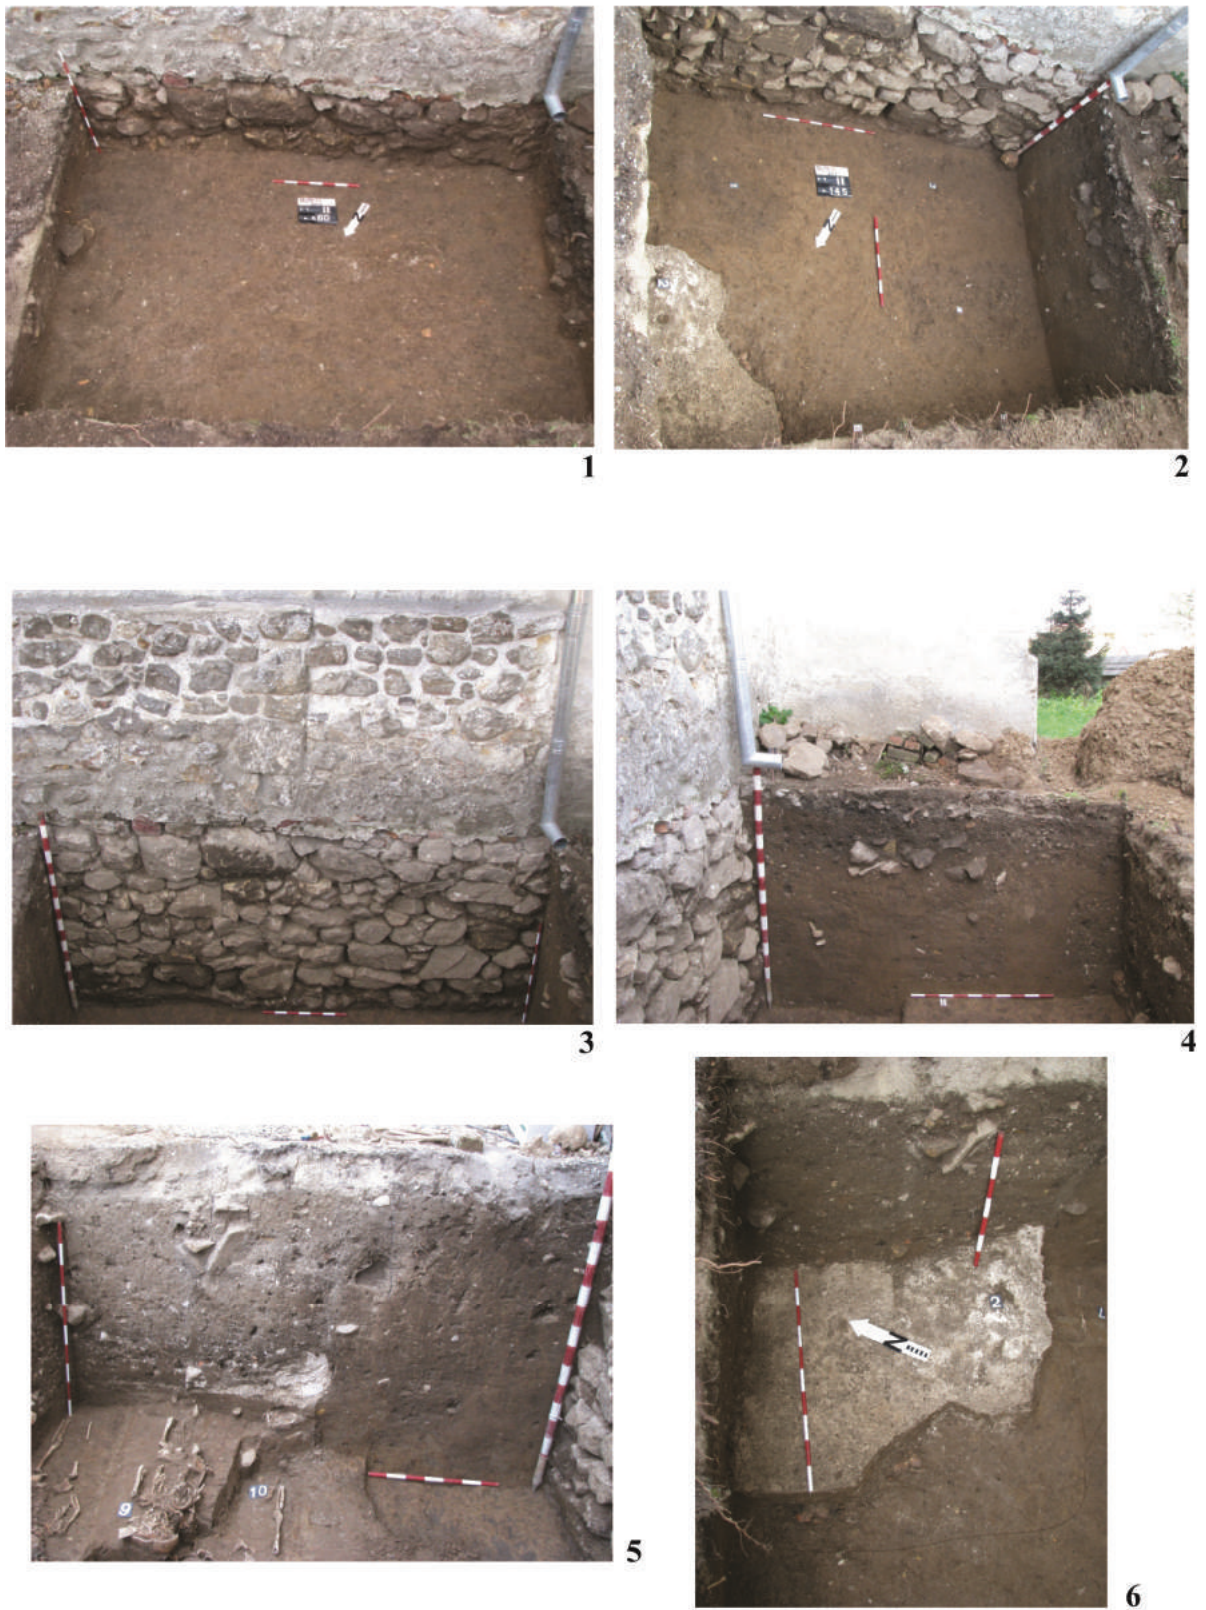
Planșa 8. Biserica reformată din Tăuții Măgherauș. SII/2009: 1. Vedere dinspre nord; 2. Vedere dinspre nord-est; 3. Profilul sudic al secțiunii; 4. Profilul vestic al secțiunii; 5. Profilul nordic al secțiunii; 6. Stratul de var turnat deasupra M8, M9 și M10.

Trebuie să semnalăm faptul că deasupra mormintelor M8/II, M9/II și M10/II a fost turnat un strat de var de aproximativ 3 cm, ceea ce indică faptul că acești copii au fost înmormântați în aceeași perioadă, probabil ca urmare a unei epidemii (Pl. 8/6, 9/5, 6).

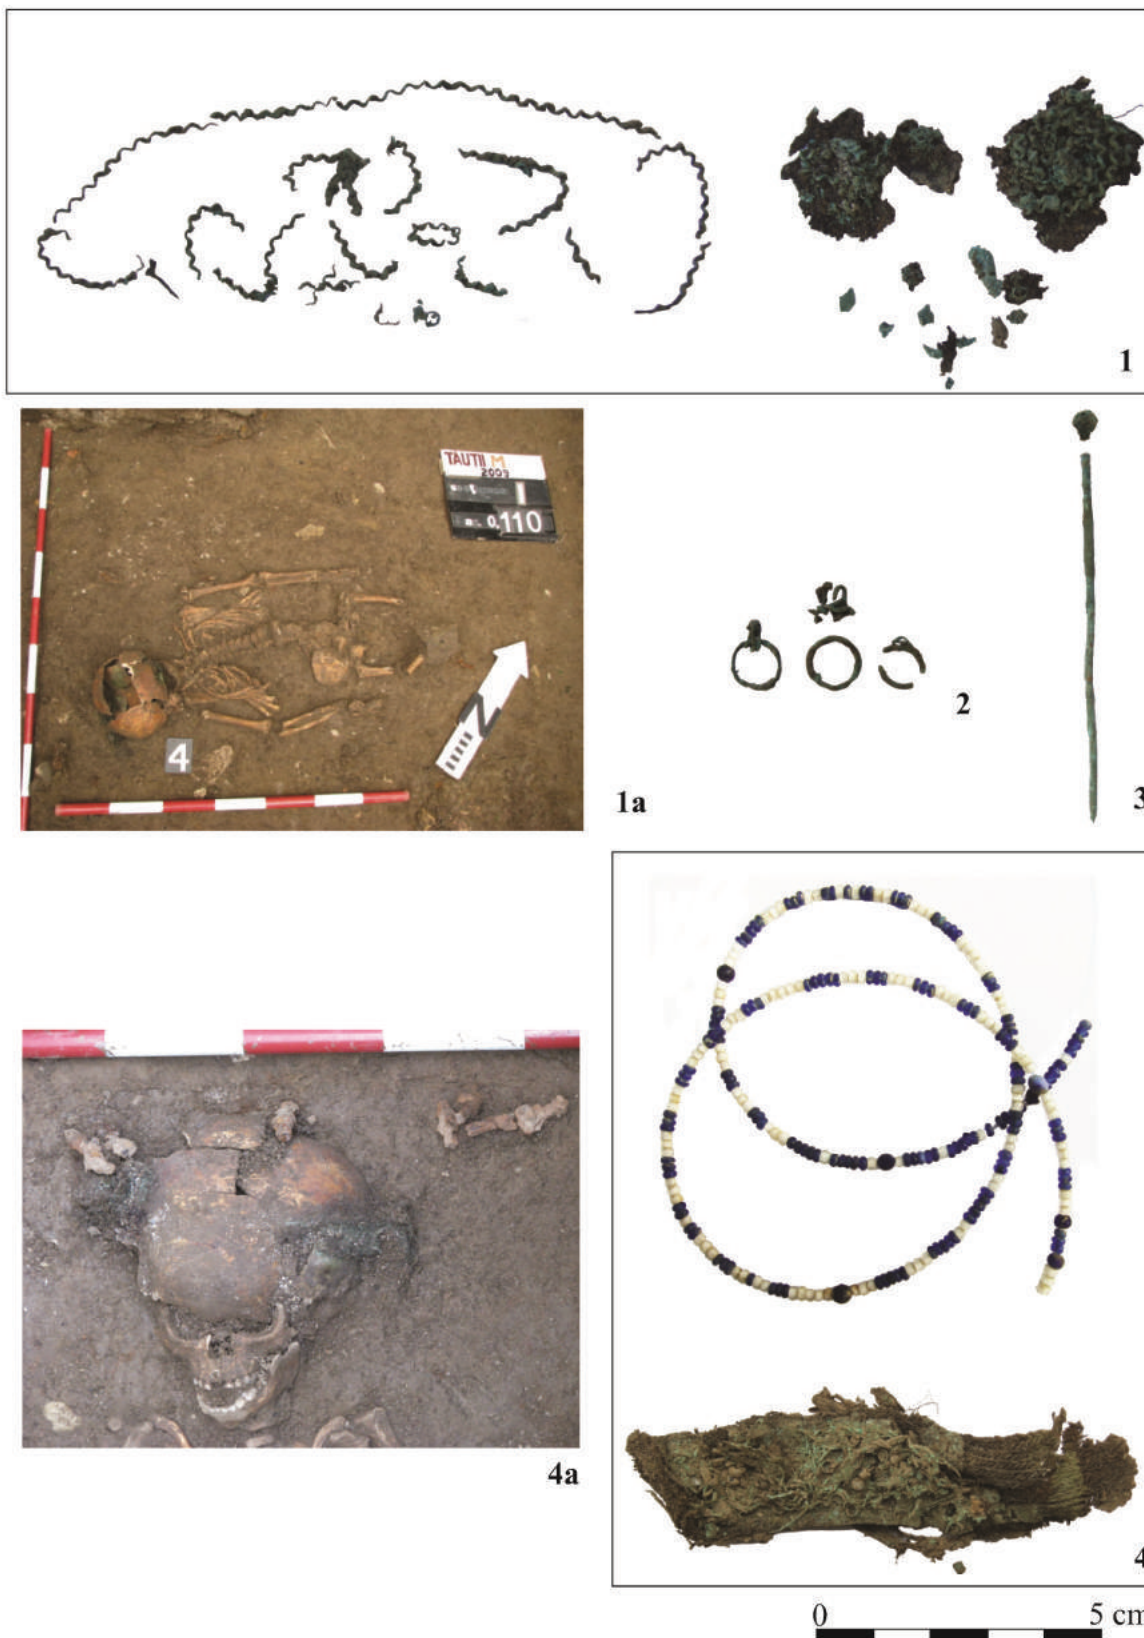
Planșa 10. Biserica reformată din Tăuții Măgherauș. 1. Bentița (M4/SI); 1a. M4/SI; 2. Verigi cu închizătoare moș și babă (M3/SII); 3. Ac de voal (M6/SII); 4. Bentița cu mărgeluțe (M8/SII); 4a. Detaliu cu M8/SII.

Dintr-un mormânt de adult (M3/SII) provin trei verigi mici din bronz legate între ele cu mici închizători „moș și babă”, făcute din sârmă de bronz (Pl. 10/2). Copcile sunt executate dintr-o sârmă simplă cu secțiunea rotundă, buclele pentru fixarea copcilor fiind și ele simple. Încadrarea cronologică a acestei categorii de accesoriu vestimentar simplu, comun și standardizat este destul de largă, acoperind secolele XIV-XVIII. Copcile puteau fi utilizate atât ca accesoriu pentru îmbrăcăminte, cât și pentru încălțăminte³⁴ ori pentru centuri³⁵. În cazul cimitirului din Tăuții-Măgherauș copcile au fost găsite pe abdomenul defunctului împreună cu trei verigi mici, ceea ce sugerează folosirea lor la îmbrăcăminte.

Un alt mormânt (M6/SII), probabil de femeie, conținea un ac de păr din bronz cu cap sferic de tip căciulă (Pl. 10/3). Această piesă de podoabă constituie unul dintre elementele de port destul de frecvent folosite la găteala capului pe întreg parcursul evului mediu până în secolul al XX-lea. Ele sunt atestate destul de rar în contexte bine datate din punct de vedere arheologic. Tipul de ac pentru voal simplu este semnalat din sec. al XII-lea la Morești -
