Examensarbete 2015:28

Går det att generera ett hjälpmedel för att dimensionera vägtrummor?

*Is it possible to generate a tool for dimensioning of
culverts?*

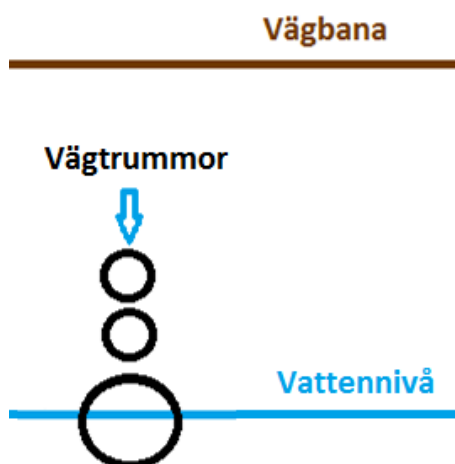
Figur 3.1 Ett exempel på hur tre trummor ovanför varandra kan placeras.

Under vintern, då vattenståndet och därmed vattenhastigheten sjunker, fryser vägtrumorna lättare igen. Igenfrysningen försämrar vattentransporten genom trumman, vilket kan orsaka skador när vattenflödena ökar (Johansson, 2012). Ett sätt att undvika igenfrysning är att tina trummorna på våren, just innan vattenflödena ökar. Det utförs ofta med hjälp av en lastbil eller bilsläp med ett monterat vattenaggregat som värmer vattnet. Det varma vattnet spolats genom vägtrumman för att lösa upp isen. Nackdelen är dock uppenbar, det är relativt kostsamt. Vid återkommande igenfrysningar är ett mer ekonomiskt alternativ att lägga två eller tre vägtrummor ovanför varandra, se figur 3.1. Om den nedersta trumman fryser igen stiger vattennivån i vattendraget då vägtrummans kapacitet försämras. Genom att placera en eller flera vägtrummor med en mindre diameter ovanför varandra kan dessa transportera vattnet vidare. Resultatet blir att vattnet uppnår en högre hastighet i och med att samma volym ska transporteras igenom en vägtrumma med mindre diameter (Larsson, 1992).

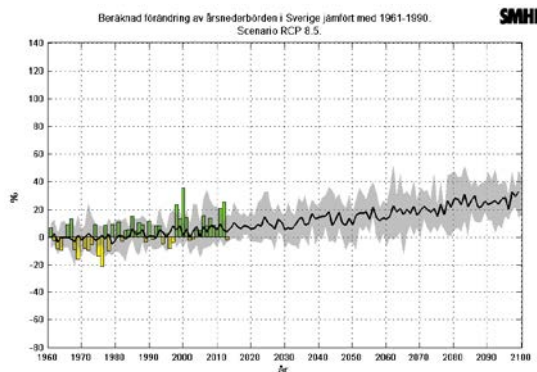
Figur 3.2. Förändring i den årsmedla nederbördsmängden (%) i Sverige från åren 1971-2000 till åren 2071-2100 jämfört med 1961-1990 (SMHI, 2015, Länk L).

Översvämningar är ett naturligt fenomen och kommer så att förbli (Lif, 2006). De kommer med stor sannolikhet även att öka i omfattning och frekvens, enligt studier från IPCC (Adger m.fl. 2007). I en studie från SMHI (SMHI, 2015, Länk D) framgår att klimatet i Sverige skulle påverkas av en ökad nederbördsmängd, se figur 3.2.

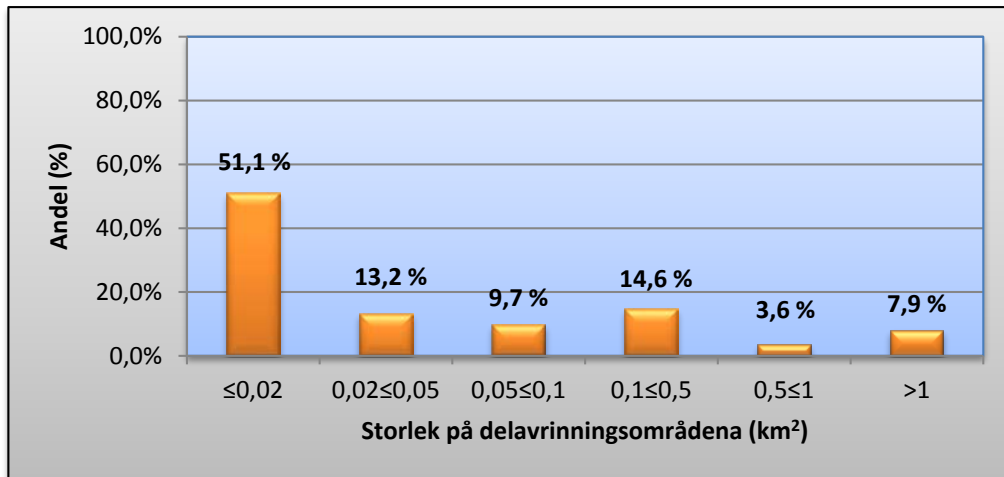
Figur 5.1. Storleksfördelning mellan samtliga av delavrinningsområdena.

Med totalt 6 100 vägtrummor och broar återfinns samma antal delavrinningsområden, vilka varierar i storlek. Ett större delavrinningsområde genererar större mängd avrinning än ett mindre. Storleksfördelningen mellan delavrinningsområdena går att utläsa i figur 5.1. Observera att ca 51 procent av samtliga avrinningsområden understiger 0,02 kvadratkilometer, eller två hektar.

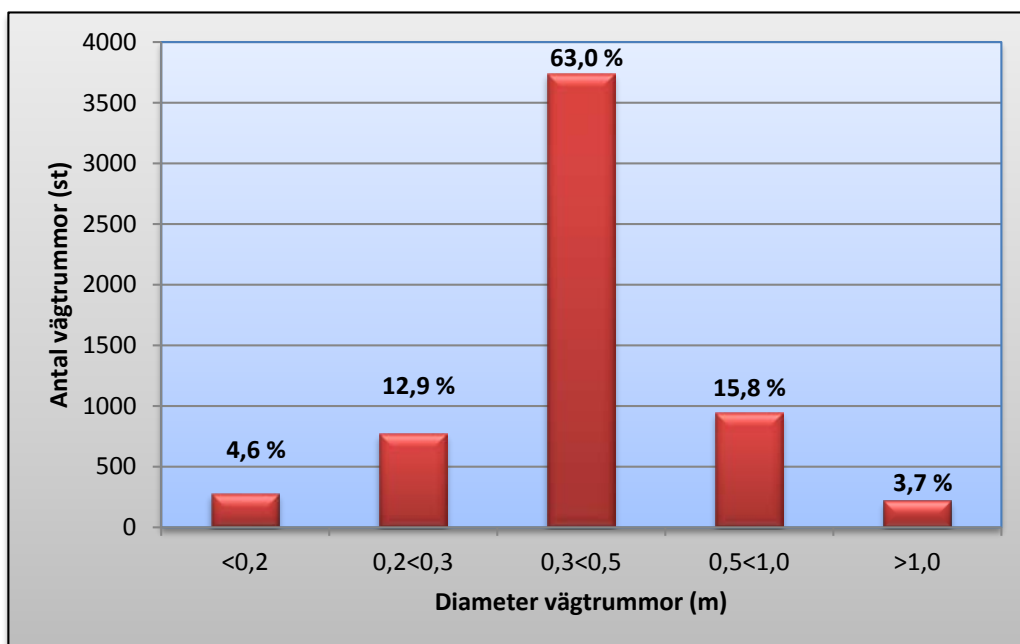
Figur 5.2. Diameterfördelning mellan samtliga vägtrummor.

Tidigare har redovisats att en vägtrummas diameter bör anpassas efter den avrinning vägtrumman ska vidaretransportera samt att den inte bör understiga 0,3 meter. I hela det inventerade området visade det sig att ca 18,2 procent av samtliga vägtrummor understiger 0,3 meter i diameter (Figur 5.2). En klar majoritet, ca 62,5 procent av alla vägtrummor, har en diameter mellan 0,3 och 0,5 mm.

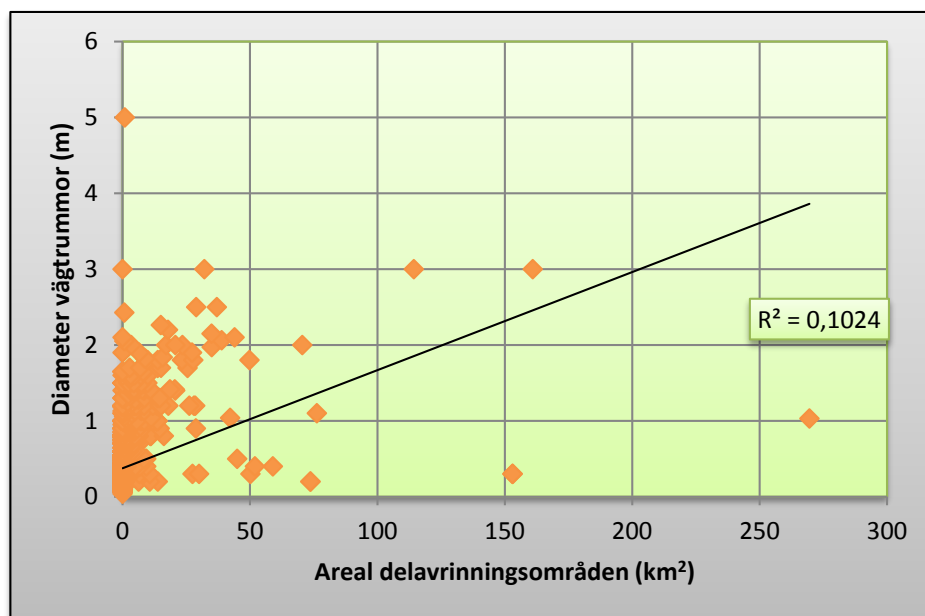
Figur 5.3. Korrelationen mellan vägtrumornas diameter och delavrinningsområdenas storlek. $R^2 \approx 0,10$.

Vid trumläggning används diameter som måttenhet för att dimensionera en vägtrumma efter ett visst flöde. I figur 5.3 redovisas förhållandet mellan delavrinningsområdenas area och vägtrumornas diameter.

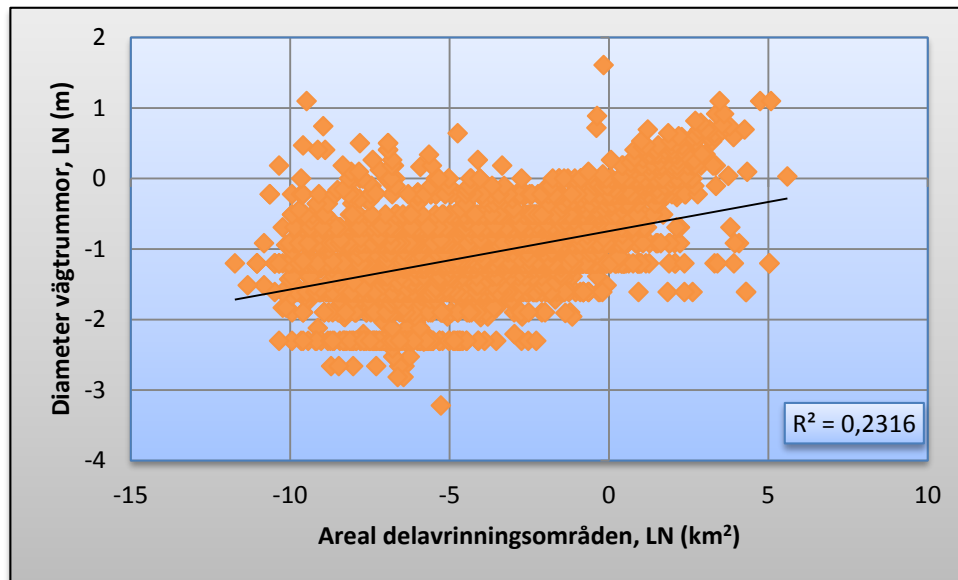
Figur 5.4. Korrelationen mellan vägtrumornas diameter och delavrinningsområdenas storlek. $R^2 \approx 0,23$, $p < 0,001$.

Då datamaterialet inte är normalfördelat har värdena multiplicerats med den naturliga logaritmen, LN. Resultatet blev ett normalfördelat material, vilket gör det lättare att beräkna statistiska samband. Huruvida det finns något samband mellan delavrinningsområdenas storlek och diametern på vägtrumorna återspeglas i figur 5.4.

Ett p-värde mindre än 0,001 visar på ett signifikant samband mellan vägtrumornas diameter och avrinningsområdenas areal. Dock är determinationsvärdet, R^2 , ca 0,23, vilket bör anses som lågt. Förklaringsgraden mellan de två variablerna är därför svagt även om det finns ett signifikant samband.

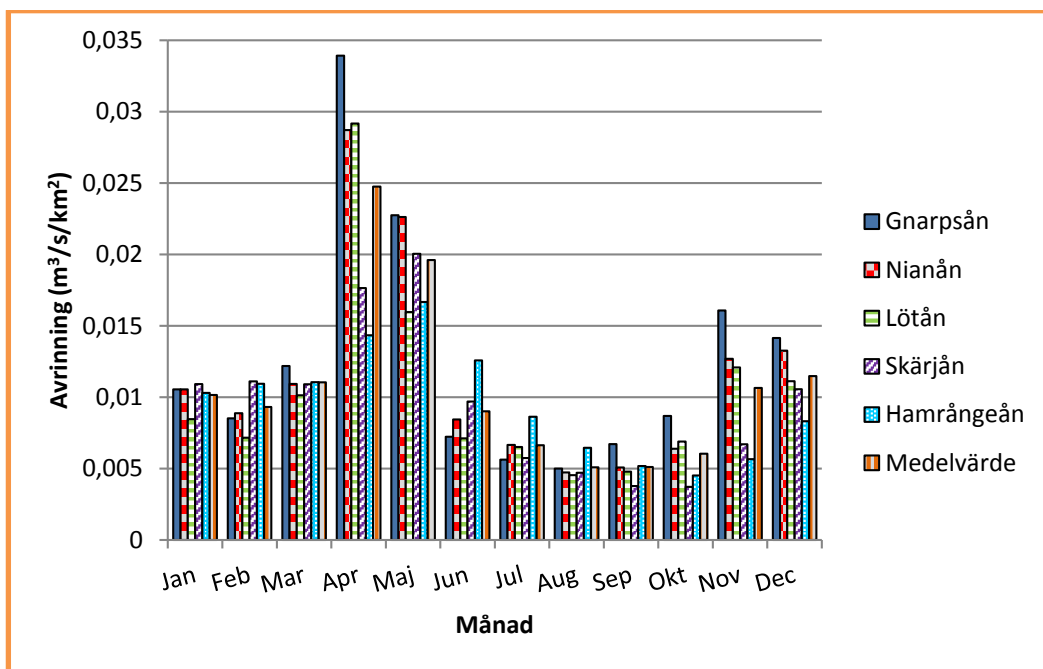
Figur 5.7. Månadsvis medelavrinning per kvadratkilometer och sekund för respektive avrinningsområde. Medelvärde för alla avrinningsområden, månad för månad är redovisad i den högra kolumnen.

Med månadsvis medelavrinning menas ett medelvärde för respektive månad mellan åren 1999 och 2013. Det innebär att ett medelvärde för exempelvis januari beräknas från alla januarimånader mellan åren 1999 och 2013. Den månadsvisa medelavrinningen är redovisad i figur 5.7. Där går att utläsa avrinningen i kubikmeter per sekund och kvadratkilometer, för varje månad och avrinningsområde. Under varje månad visas ett medelvärde för alla avrinningsområden tillsammans. April och maj sticker ut något från mängden, då avrinningen är större här än de andra månaderna.

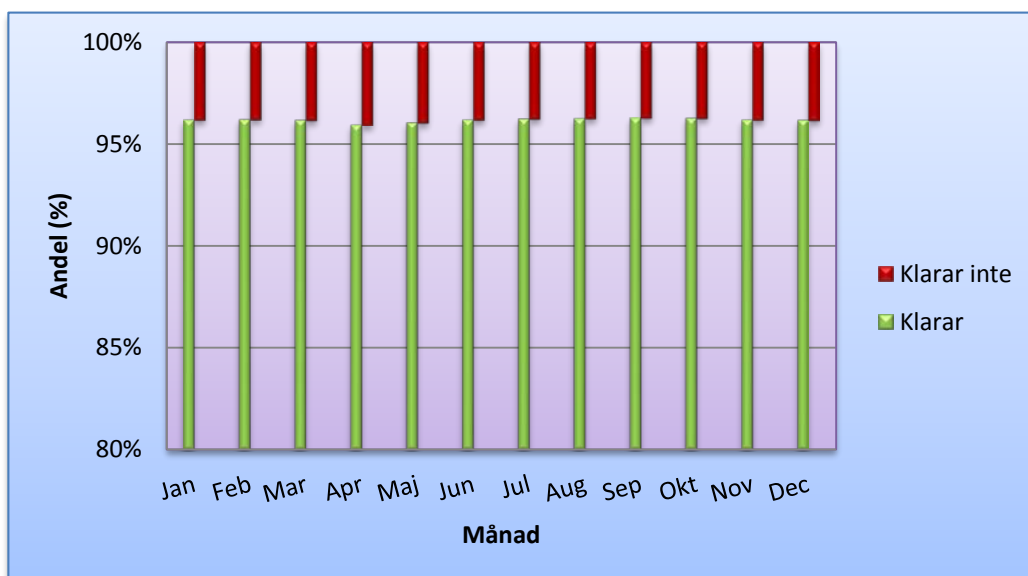
Figur 5.8. Andel av alla vägtrummor som klarar av respektive inte klarar av den månadsvisa medelavrinningen.

Andelen av samtliga vägtrummor som inte klarar av att vidaretransportera avrinningen går att utläsa i figur 5.8. Trots att det är en relativt tydligt större mängd avrinning under april och maj (figur 5.7) skiljer det mycket lite mellan de olika månaderna beträffande andelen som inte klarar av avrinningen. Från mars till april ökar avrinningen nästan 150 procent, för att succesivt minska något ända fram till november, då den ökar något.

Resultatet i figur 5.8 visar att drygt 95 procent av alla 5 940 vägtrummor klarar av den rådande avrinningen, under årets alla månader. Resultaten är baserade på ett medelvärde per kvadratkilometer beträffande avrinning.

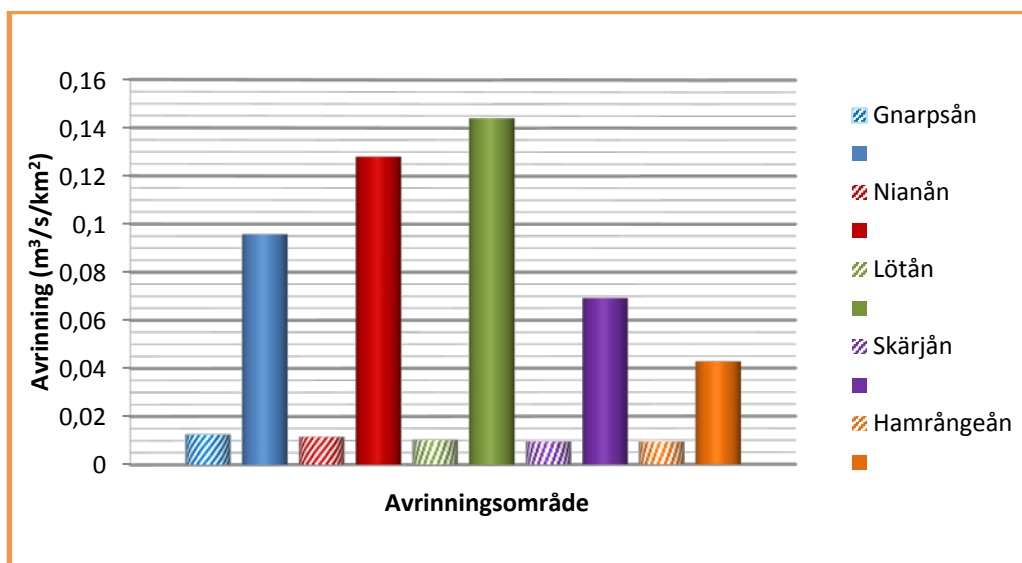
Figur 5.9. Avrinningen per kvadratkilometer och sekund för respektive avrinningsområde, för både högflöde (högre staplar) och den månadsvisa medelavrinning (lägre, mönstrade staplar).

Ett högflöde innebär ett högre vattenflöde än vid ett normalflöde. Med högflöde antas i studien ett 50-årsflöde, vilket är baserat på SMHI:s flödesstatistik från år 1981 till och med år 2010 (SMHI, 2015, Länk I). I figur 5.9 redovisas mängden avrinning i kubikmeter per kvadratkilometer för respektive avrinningsområde. De högre staplarna representerar 50-årsflödet och de lägre staplarna representerar den månadsvisa medelavrinningen.

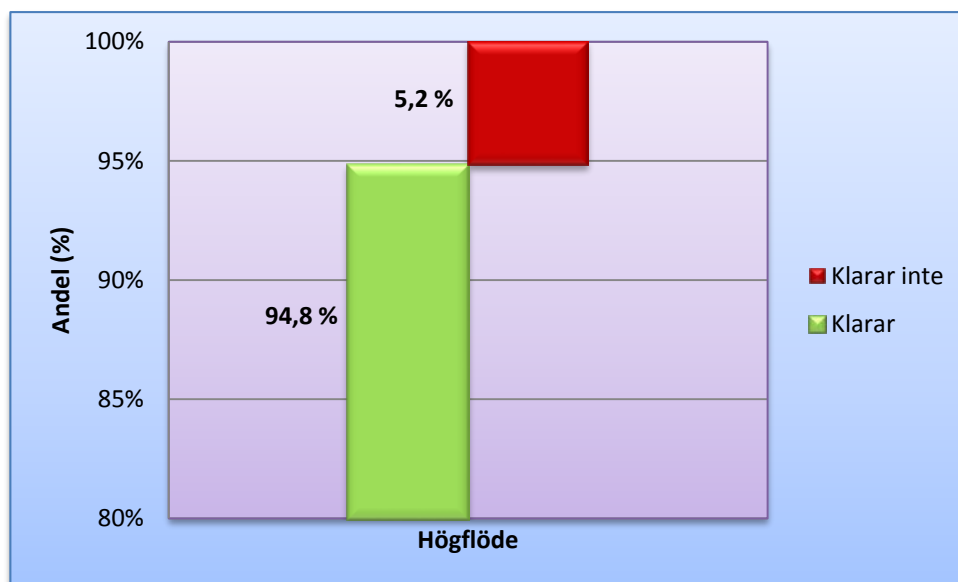
Figur 5.10. Andel av alla vägtrummor som klarar respektive inte klarar av ett ökat flöde, 50-årsflöde.

I figur 5.10 redovisas andelen vägtrummor som klarar av respektive inte klarar av 50-årsflödet. Observera att det endast skiljer drygt en procent mellan andelen vägtrummor som inte klarar av medelflödet och 50-årsflödet (figur 5.8 och figur 5.10). Det bör dessutom noteras att skillnaden i mängden avrinning är flera hundra procent högre vid högflöde än vid månadsvis medelavrinning (figur 5.9).

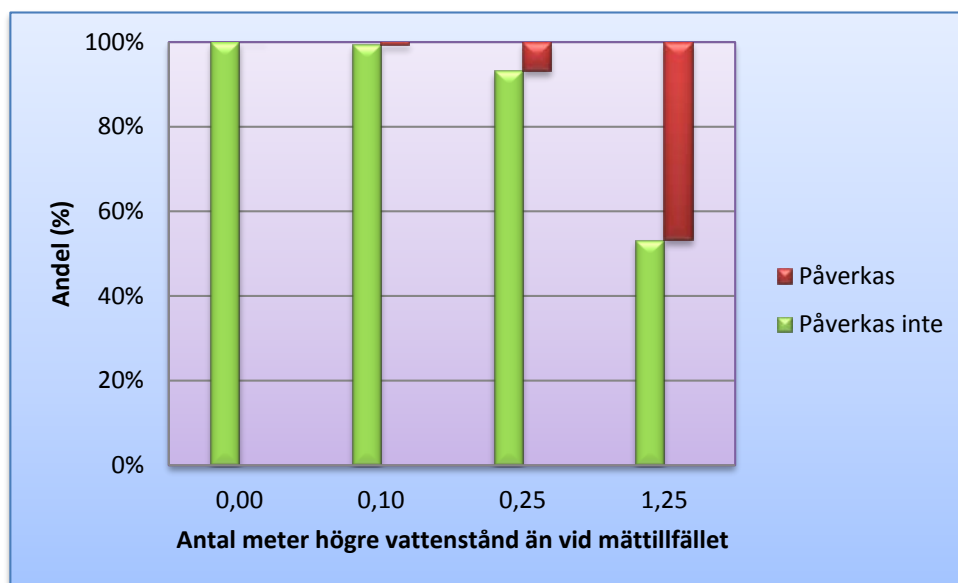
Figur 5.11. Andel broar som skulle påverkas av en höjd vattennivå – räknat från inventeringstillfället.

- 0,1 meter högre vattenstånd
- 0,25 meter högre vattenstånd
- 1,25 högre vattenstånd

Det senaste vattenståndet, 1,25 meter, ska återspegla ett 50-årsflöde.
