Rouen – 188 rue de Martainville, aître Saint-Maclou  
Opération préventive de diagnostic (2016)

# Rouen – 188 rue de Martainville, aître Saint-Maclou

Opération préventive de diagnostic (2016)

Paola Calderoni et Aminte Thomann

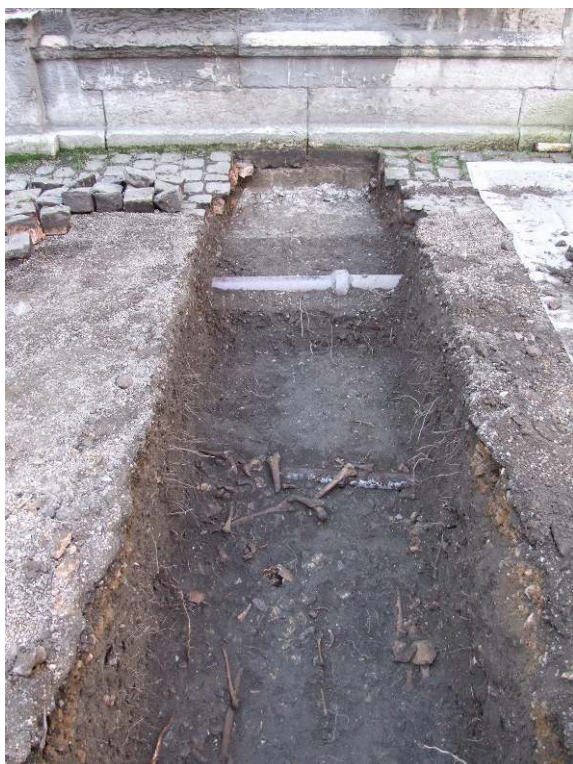
**Fig. 2 – Sondage 1 vers l'ouest**
