une revue Gallia
Grand Est | 2017

Minorville – Derrière l’Église

Sondage (2017)

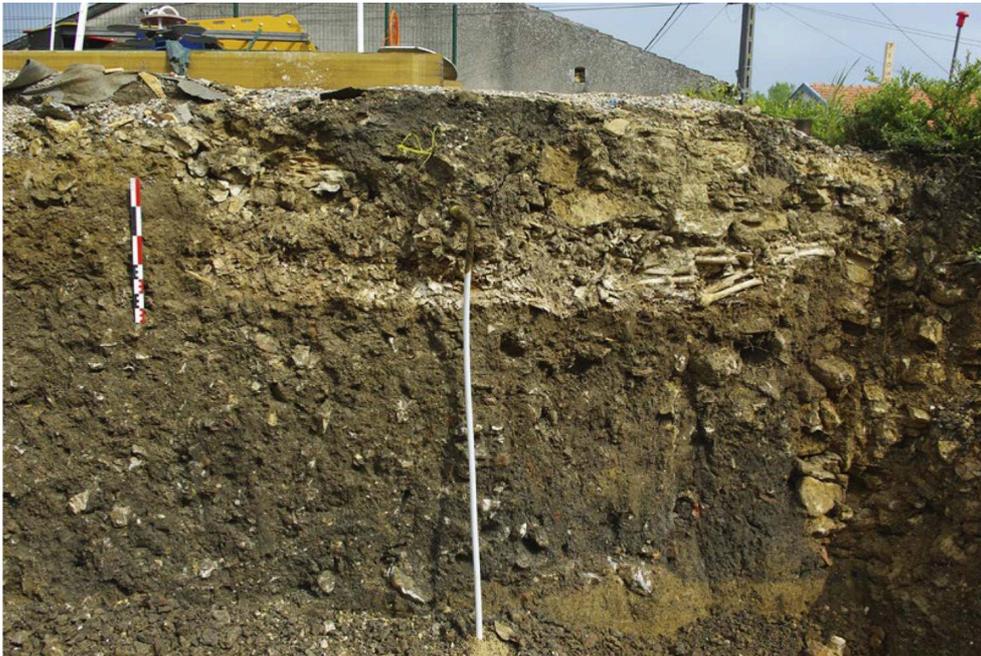
Fig. 1 – Coupe de l'ossuaire découvert à l'emplacement de l'ancien cimetière de Minorville

- 3 Les tranchées d'implantation des réseaux et les importants décaissements liés à la mise à niveau de la place ont mis en évidence une série d'inhumations en décubitus dorsal installées dans des fosses oblongues orientées nord-sud et est-ouest ainsi qu'un ossuaire en fosse. Les inhumations n'ont pas livré de mobilier funéraire et les datations par radiocarbone réalisées sur les os s'échelonnent entre le début du VIII^e et la fin du XIV^e s. L'absence de sépulture moderne ou contemporaine doit être mise en relation avec le décaissement du site avant l'intervention archéologique. En effet, le nouveau cimetière, dont le transfert à l'extérieur du village avait été décidé en 1898, n'est

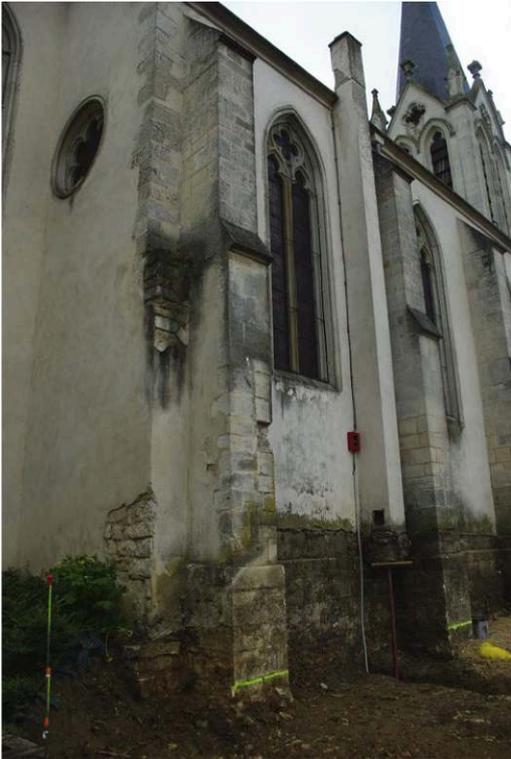
Fig. 2 – Vestiges vraisemblables du mur de l'église médiévale constitué de petits moellons irréguliers (parties décrépées) observables sous le chaînage d'angle du bas-côté

- 4 Par ailleurs, de nombreux gros blocs de calcaire légèrement équarris découverts lors des travaux pourraient être liés aux fondations de l'église médiévale dont le plan n'a pas pu être reconnu lors de l'intervention archéologique. Un élément lapidaire sculpté de style gothique, dont la datation reste à préciser, est à associer à l'architecture de l'église ou à un monument funéraire. Plusieurs aménagements construits, identifiés en coupe, pourraient également correspondre à des fondations de l'église médiévale encore en place (emplacement de piliers ?). Il est intéressant de souligner que l'observation d'une partie de l'élévation décrépie de la façade septentrionale de la nef de l'église actuelle permet d'identifier un mur constitué de moellons irréguliers localisé à proximité du dernier contrefort du bas-côté. Cet élément architectural pourrait appartenir à un vestige de l'élévation de l'église médiévale intégré au sein de l'église contemporaine.
