une revue Gallia
Occitanie | 2015

Gimbrède – Place du village

Prospection thématique et sondage (2015)

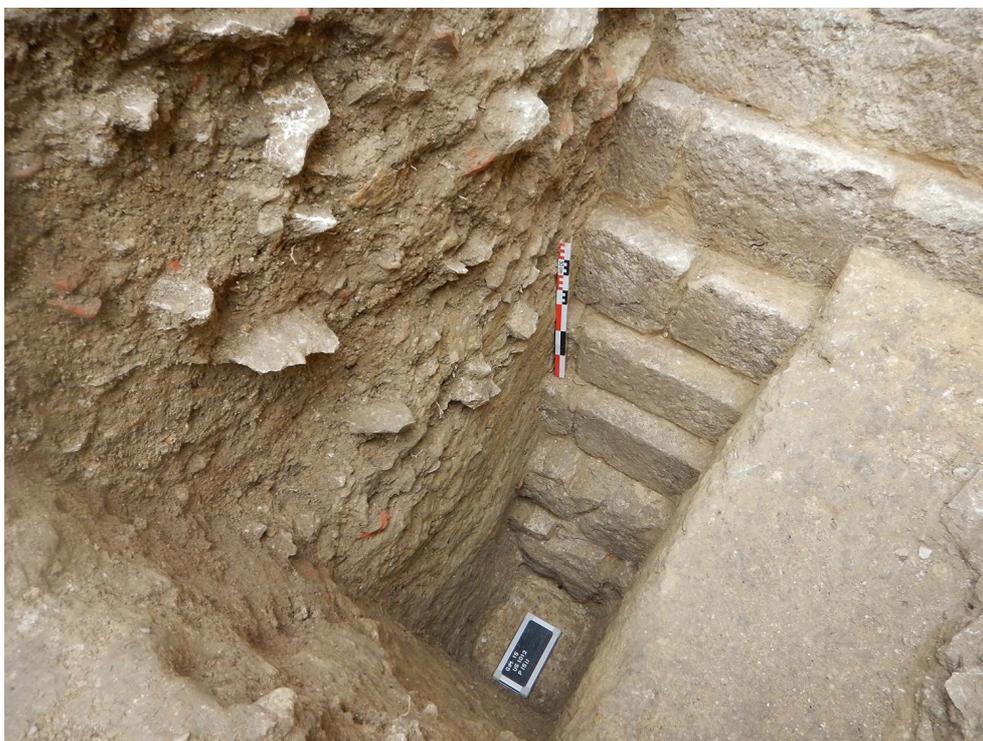
Fig. 1 – Zone 1 : les 6 ressauts de la fondation du chevet et le charbon prélevé pour la datation ^{14}C

- 2 Le sondage 1 à l'aplomb du mur est du chevet a mis en évidence deux phases importantes pour l'histoire du site : la première correspond à la construction même de l'église et la seconde documente l'occupation de la commanderie après l'incendie survenu à la fin du XV^e s. Les fondations de cet édifice sont constituées par 6 ressauts en pierre de taille. Un charbon prélevé au contact avec le dernier ressaut nous indique une datation post-quem en 1265. Les couches suivantes témoignent de la construction du chevet (niveau d'éclats de calcaire, présence de mortier, remblais, etc.). Ces niveaux médiévaux sont scellés par un couche homogène présentant du mobilier céramique daté avec précision du deuxième tiers du XVI^e s. Elle correspond à la base des sablières des maisons reconstruites après l'incendie dans la première partie du XVI^e s.

- 6 Ces sondages ont permis de mettre en évidence de nombreux éléments autour de l'église, notamment son plan et sa datation, mais surtout sa mise en œuvre et sa construction. Les fondations (à ressaut ou avec un fruit) témoignent de l'ancrage profond d'une partie de l'édifice posé sur le substrat molassique dont le pendage est important entre l'entrée de l'église au nord et son chevet au sud. Les remblais des zones 1 et 3 permettent de récupérer le niveau de circulation entre le nord et le sud. L'orientation au sud de l'église et l'aménagement important mis en œuvre pour son édification peuvent laisser penser qu'elle fut construite dans un second temps et que l'espace sur le replat du site était déjà occupé par une autre structure. Sur ce replat au devant de l'église, le substrat effleure à 50 cm sous le niveau actuel. La découverte d'un mur en pierre de taille de plus d'un mètre de large attribuable éventuellement à la tour du Temple semble être une piste sérieuse à développer et à suivre. De plus, les analyses géologiques des sondages mettent en avant une dynamique fluviale dans le secteur. Elles montrent la présence d'un fond de ruisseau ou d'un chenal sans stagnation des eaux. Plusieurs ruisseaux et la mare devant l'entrée du village attestent toujours de la prégnance de l'eau sur le site et autour. L'hypothèse d'un terrain marécageux à l'origine n'est pas à exclure. Ces éléments tendent à démontrer que des travaux d'aménagement importants et sans doute successifs ont été menés par le Temple puis poursuivis par les hospitaliers. Ces hypothèses conviendraient d'être étayées par d'autres sondages au sein du cœur de village.
