ADLFI. Archéologie de la France - Informations

une revue Gallia
Pays de la Loire | 1992

Gennes – Les Châtaigniers

Fouille programmée (1992)

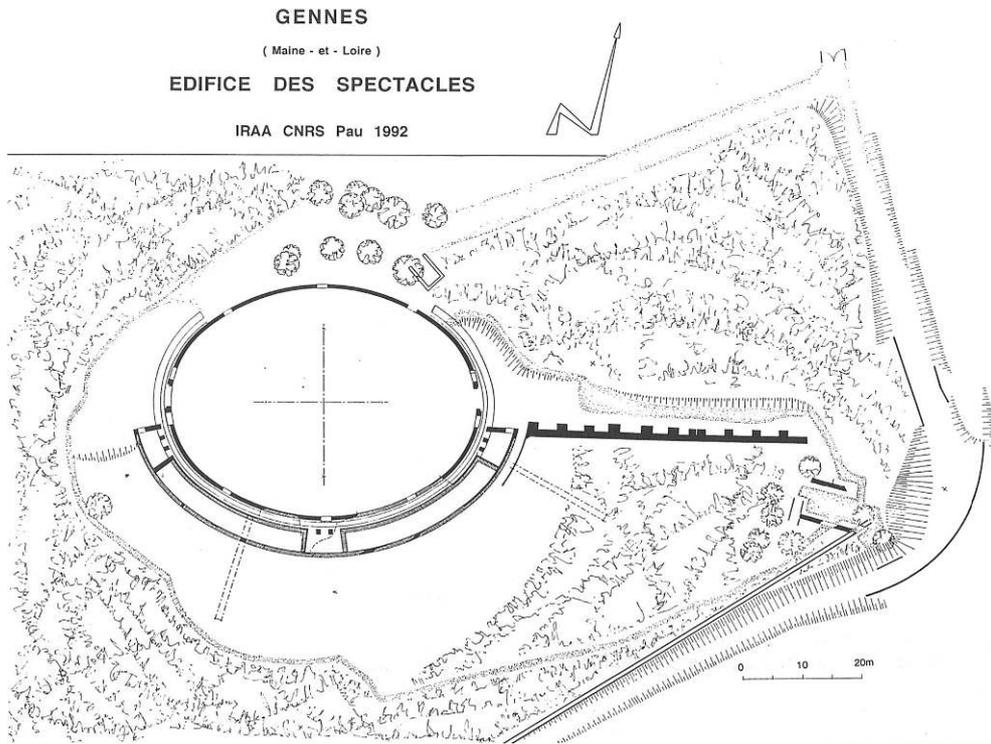
Fig. 1 – Plan de masse de l'amphithéâtre et de ses abords
