### **Saint-Mars-sur-la-Futaie – La Hutte aux Gabelous**

Fouille programmée (1993)

# Saint-Mars-sur-la-Futaie – La Hutte aux Gabelous

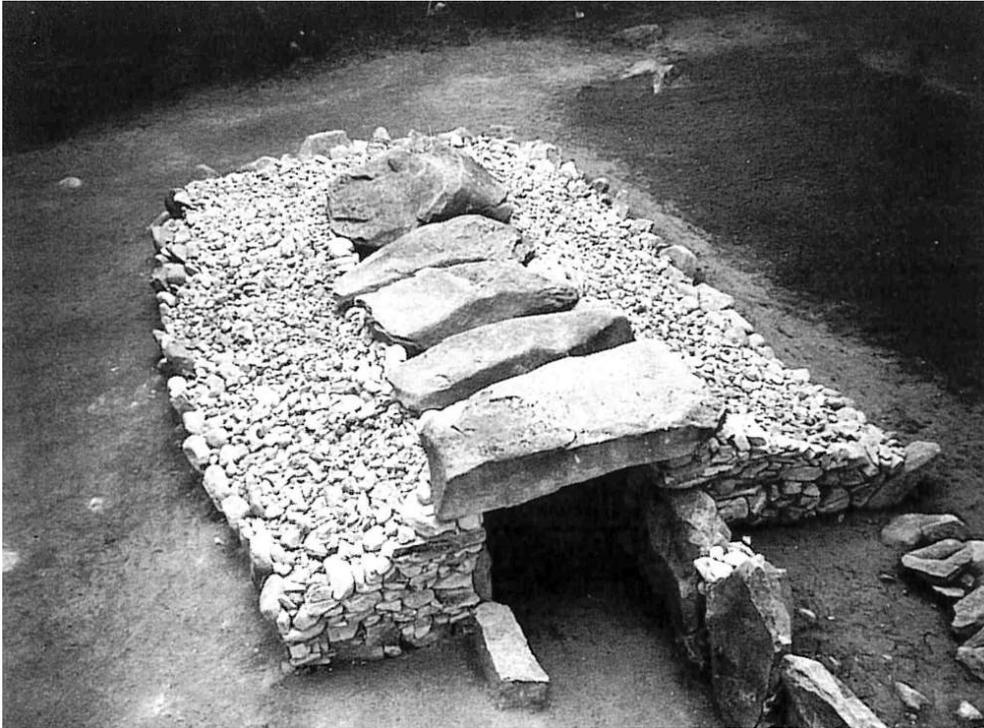
Fig. 1 – Vue de la partie restaurée du monument

- 2 Le péristalithe a été redressé par endroits, rectifié et réaligné. Le cairn a été reconstitué (en partie seulement semble-t-il, des pierres sont sans doute manquantes). D'autre part, cinq dalles de couverture ont été reposées : la première au nord-ouest, exactement à sa place d'origine, les trois suivantes légèrement décalées vers le nord-ouest, la cinquième au sud-est, de façon plus approximative.

- 3 À quelques centimètres près il est possible de garantir l'emplacement et la forme générale quadrangulaire du péristalithe, dont les éléments avaient très peu bougé. En ce qui concerne la partie nord-ouest restaurée, il semble que l'on soit très près de l'aspect original.

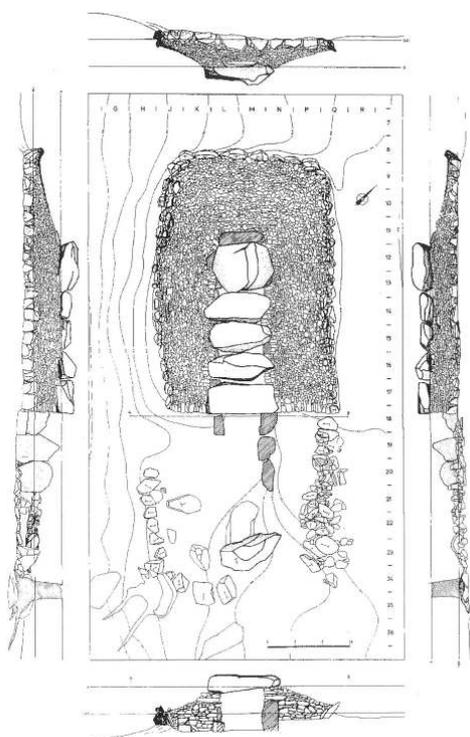
Fig. 2 – État du monument après restauration : plan et élévations des façades

- 4 En revanche, il n'a pas été possible de restaurer le secteur sud-est, en raison des perturbations trop importantes dont il a fait l'objet. Les dallettes du péristalithe, presque toutes présentes mais quelques peu étalées, ainsi que les orthostats réels ou supposés, ont été laissés à l'endroit où ils avaient été trouvés.

- 5 Si l'emplacement de l'entrée est assuré (nous avons bien affaire à une sépulture à entrée latérale), aucun élément sûr, relatif à son agencement, ne fut retrouvé, toutes interprétation et reconstruction hasardeuses ont donc été évitées, dans cette zone en particulier.

- 6 Ce n'est que par extrapolation, et en tenant compte de quelques indices fiables, que l'on tenta une interprétation de la forme générale probable, de cette tombe mégalithique et du cairn qui la ceint.
