### Blois – Le château

Fouille programmée et sondage (2009, 2011)

# Blois – Le château

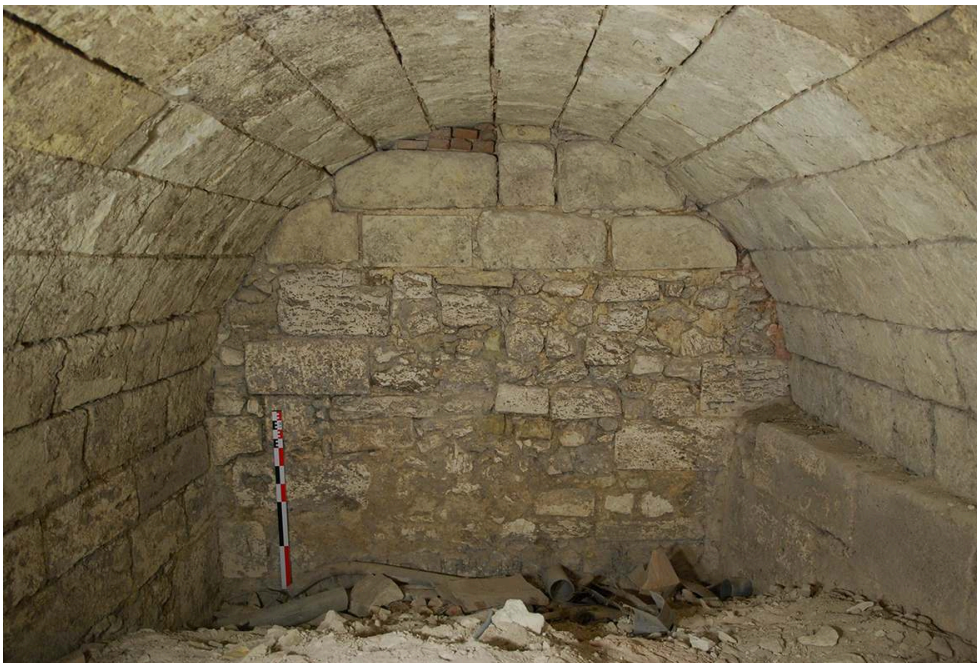
**Fig. 1 – Salle voûtée de la fosse latrine sous l'escalier Louis XII (Pièce L.S. 00.04)**

Vue générale du mur ouest prise depuis l'est (éch. 1 m). Noter les deux dernières assises en pierre de tuffeau, taillées pour se conformer au profil de la voûte.

- 2 Le premier niveau consiste en une petite pièce rectangulaire totalement fermée sous le massif de l'escalier. Elle est orientée est-ouest et sa partie occidentale est couverte par une voûte en berceau tandis que l'extrémité orientale, ouverte à l'origine, est couverte par une dalle en béton. Le seul accès consiste en un passage étroit creusé dans le mur sud de la Salle des États. Aux autres niveaux, l'espace consiste en une petite pièce de 4,60 m de longueur nord-sud sur 2 m de large qui correspond à la partie « ouverte » de la salle voûtée.

- 3 L'étude archéologique et le relevé topographique de la petite salle voûtée ont montré que celle-ci était partie intégrante du système des latrines dès le début de la construction. La partie voûtée se trouve sous l'escalier tandis que la partie ouverte est directement sous les pièces des étages supérieurs et devait servir d'ouverture pour recevoir les eaux sales des étages supérieurs.

- 4 L'érosion du parement ouest dans la pièce du rez-de-chaussée et le lessivage des joints de la voûte de la salle du premier sous-sol indiquent l'écoulement prolongé des eaux. Les vestiges d'une ouverture bouchée dans la salle du rez-de-chaussée suggèrent une trappe d'accès pour les travaux d'entretien et de vidange : la fosse n'était donc accessible que depuis les caves de la Salle des États au nord.
