## ADLFI. Archéologie de la France - Informations

### Saint-Paul – Bassin Vital, Vieux Saint-Paul

Sondage (2015)

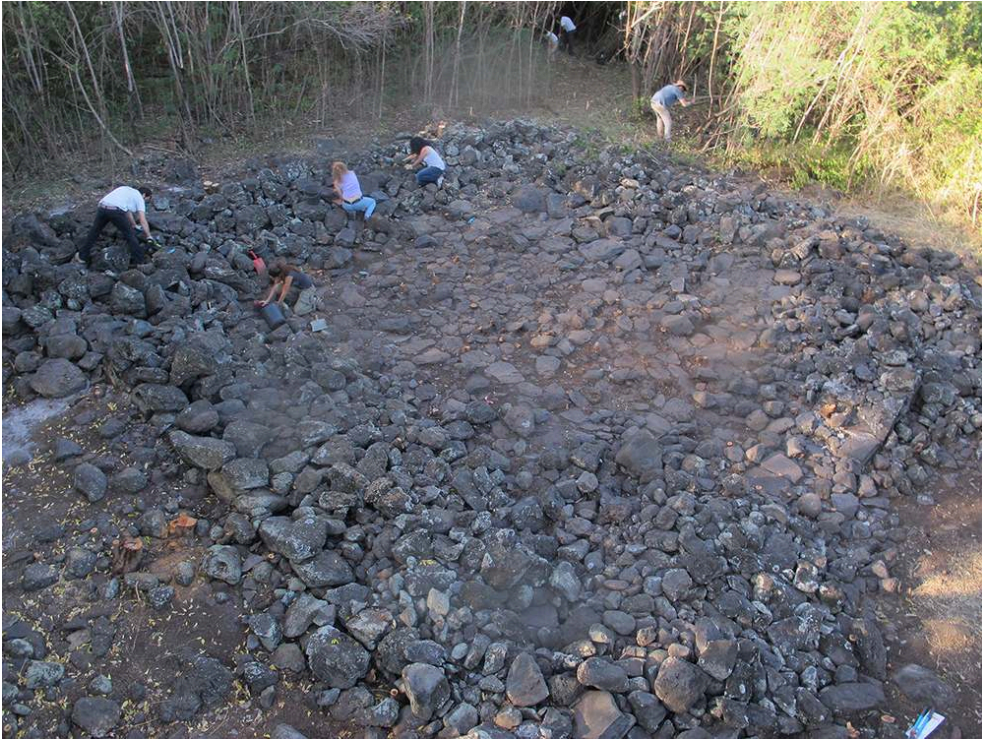
**Fig. 1 – Vue du bâtiment central avant dégagement**

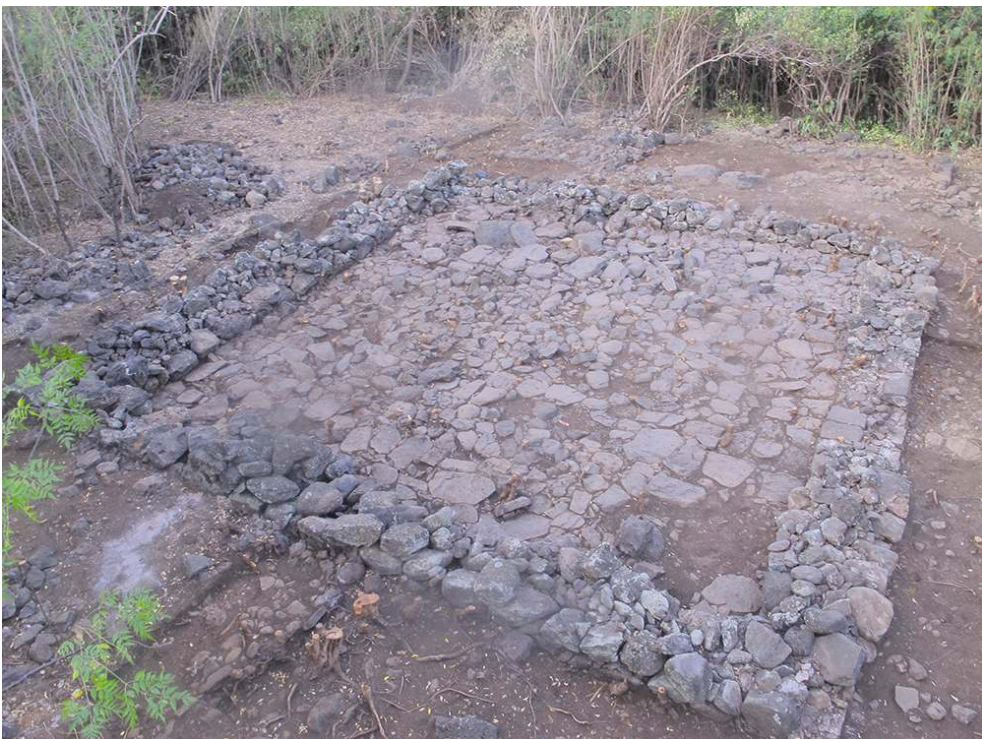
**Fig. 2 – Vue du bâtiment central après dégagement**

- 3 L'ensemble 1 correspond au bâtiment principal. Ce dernier présente un plan carré, et un espace intérieur de 8,80 m par 8,80, soit 78 m<sup>2</sup>. Les murs, conservés sur 40 à 80 cm d'élévation, sont larges d'environ 1 m. L'appareil est constitué de pierres basaltiques de modules extrêmement variés, avec deux parements et un blocage interne. Le liant principal est un mortier de terre. L'usage des pierres taillées a été réservé aux chaînages d'angles et au seuil de l'entrée. Beaucoup de ces blocs ont subi des récupérations ces dernières décennies. Un mortier de chaux corallienne a servi de liant pour ces parties. Les angles étaient probablement montés en carreau et boutisse. La porte est large d'environ 1,80 m. Côté extérieur, le seul bloc du seuil conservé présente une fine feuillure de 1 cm de profondeur. Le sol intérieur du bâtiment présente enfin un dallage soigné dont l'agencement indique une tripartition de l'espace. L'espace central,

dans l'axe de la porte, présente de petites dalles, et est délimité par deux alignements de petites pierres. Les espaces latéraux sont aménagés avec de grandes dalles.

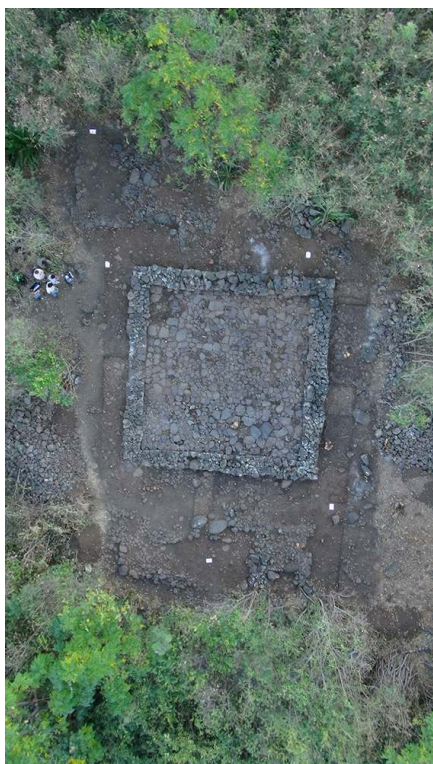
Fig. 3 – Orthophotographie de la zone intermédiaire

- 2 Une surface de 320 m<sup>2</sup> a été défrichée, permettant de dégager complètement la grande structure à base carrée, et partiellement la terrasse sur laquelle des aménagements sont installés de part et d'autre de la principale. Les structures sont apparues dès le retrait de la couverture végétale, le site n'étant pas stratifié. Parfois recouvertes d'humus, elles reposent sur un sédiment argileux très compact, formé par le ruissellement, matrice de blocs érodés, qui recouvre le substrat rocheux.

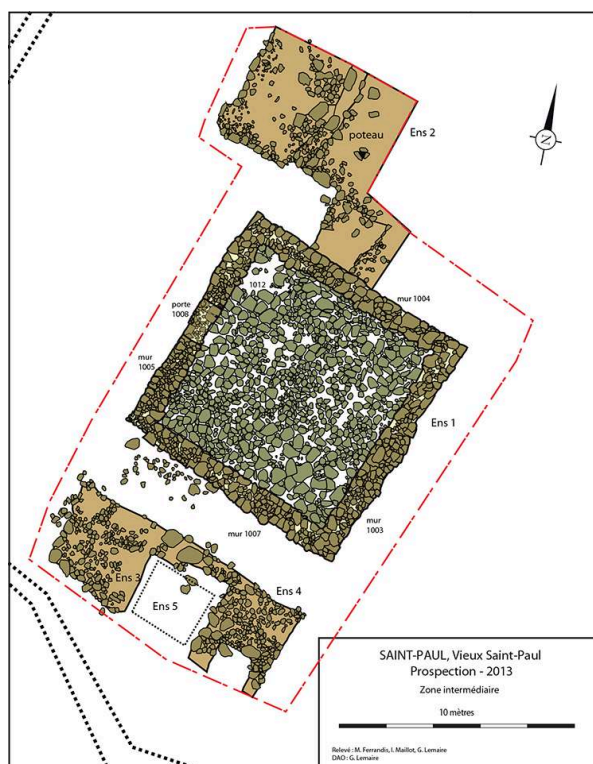
Fig. 4 – Plan de la zone intermédiaire et du bâtiment principal

- 4 L'ensemble 2, est une plateforme large de 3,60 m où des pierres de calage indiquent une construction sur poteaux ; l'ensemble 3 une plateforme de 4 m de côté ; l'ensemble 4 un empièchement dense ; et l'ensemble 5, un espace vide de 3,5 m de côté livrant des clous, et donc la trace possible d'un bâtiment excavé.

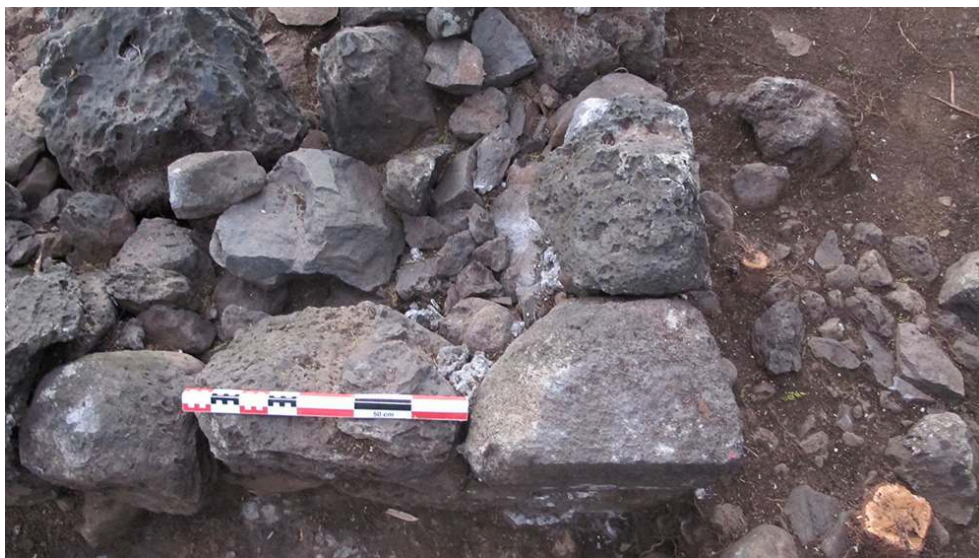
Fig. 6 – Vue zénithale de l'angle nord-est

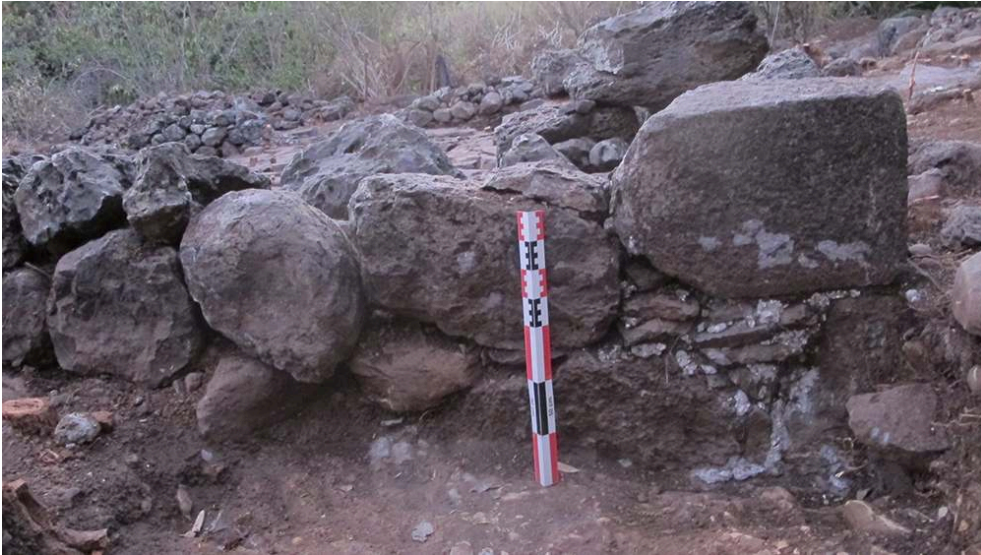
**Fig. 7 – Vue latérale de l'angle nord-est**

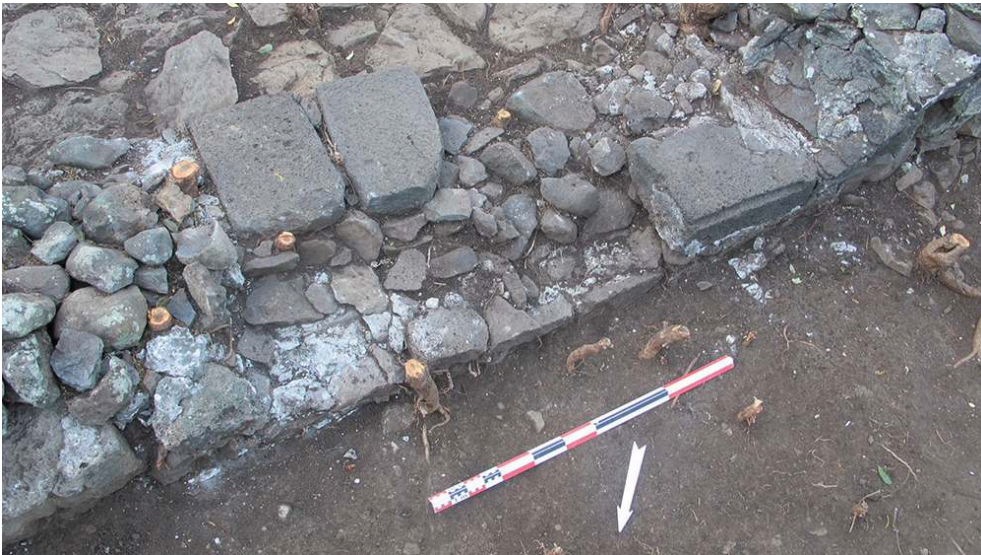
**Fig. 8 – Vue de l'entrée**

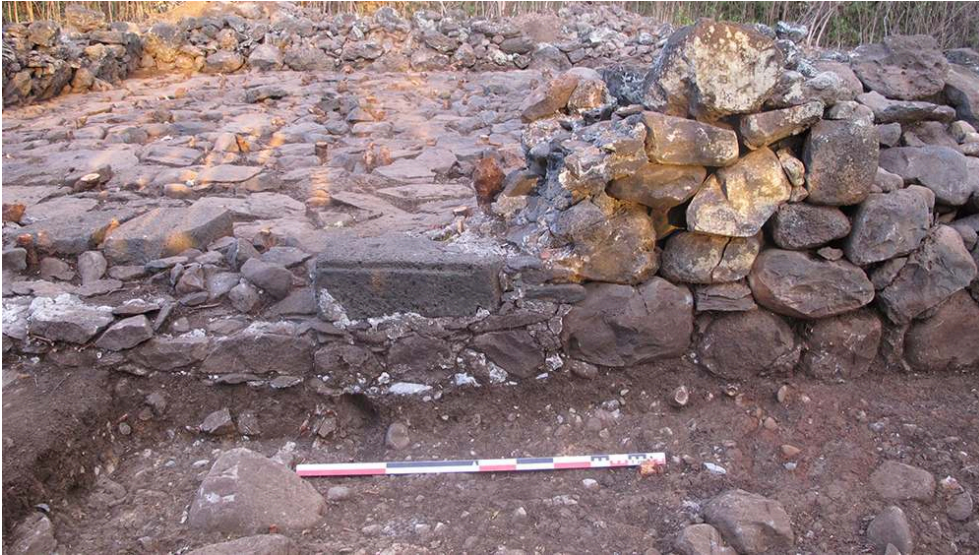
Fig. 9 – Vue de la coupe au seuil de l'entrée

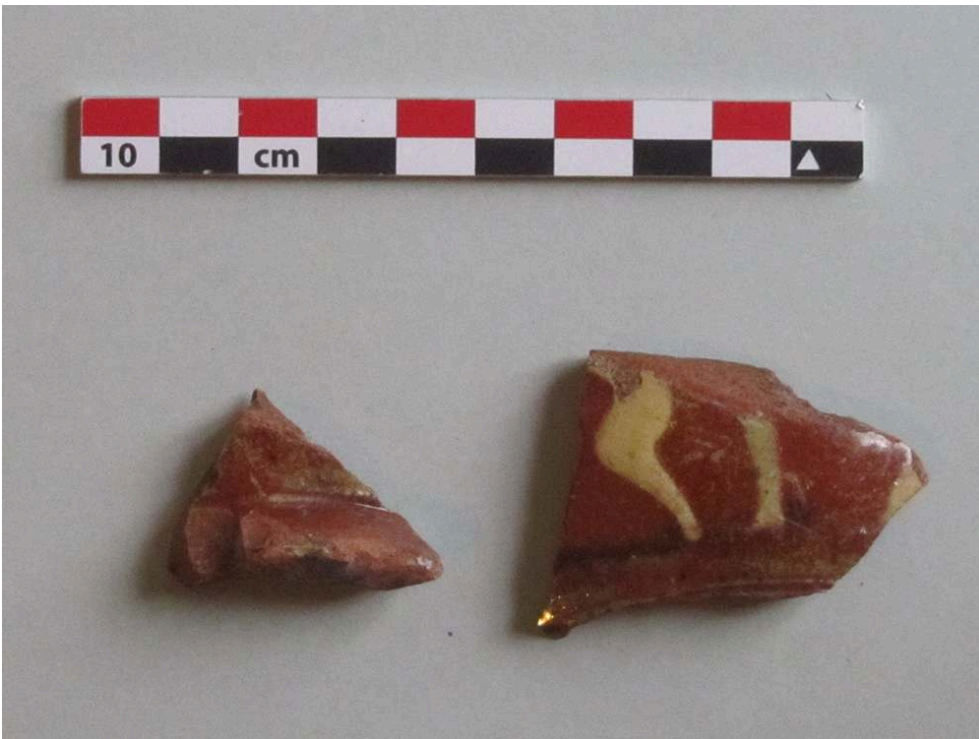
Fig. 10 – Céramique du Sud de la France, fin XVIII<sup>e</sup> - début XIX<sup>e</sup> s.

- 5 L'étude du mobilier a été réalisée par Morgane Legros. Seuls les goulots de bouteille semblent dater de la fin du xviii<sup>e</sup> ou du début xix<sup>e</sup> s. Le reste du verre et de la céramique, principalement des bouteilles et de la vaisselle courante d'origine européenne, date du xix<sup>e</sup> s. et plutôt dans sa seconde moitié. Parmi le métal, on note enfin un outil de taille de bardeaux de bois. Le mobilier et l'homogénéité des structures indiquent une seule phase d'occupation, postérieure au début du xix<sup>e</sup> s.

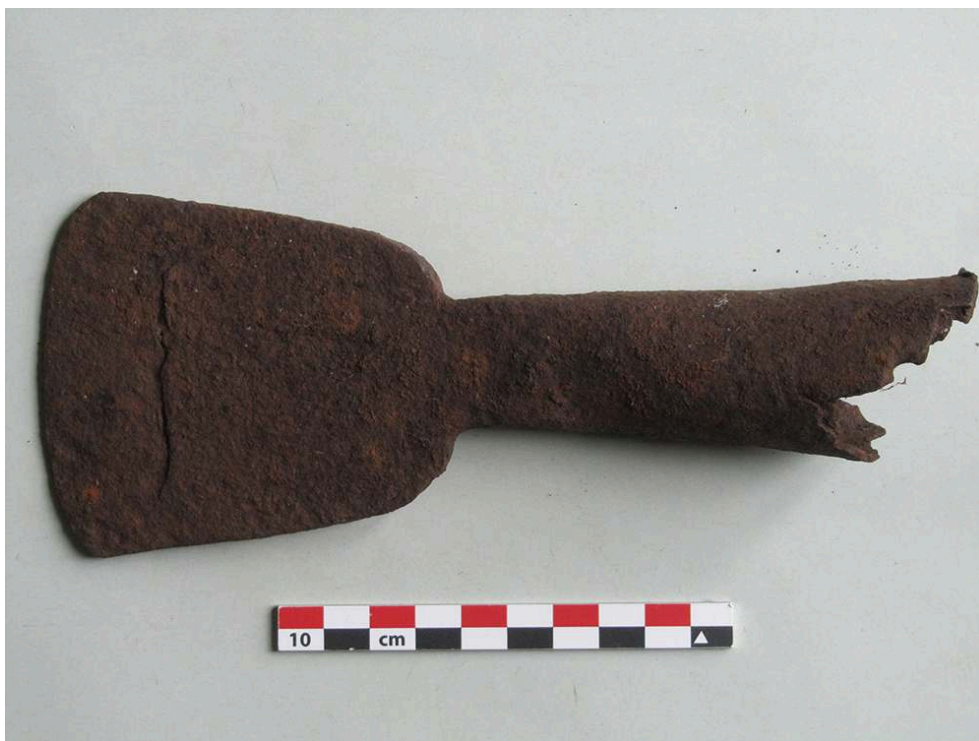
Fig. 11 – Outil en fer pour bardeaux de bois
