## ADLFI. Archéologie de la France - Informations

### Saint-Évroult-Notre-Dame-du-Bois – Abbaye

Fouille programmée (2014)

Anne-Sophie Vigot

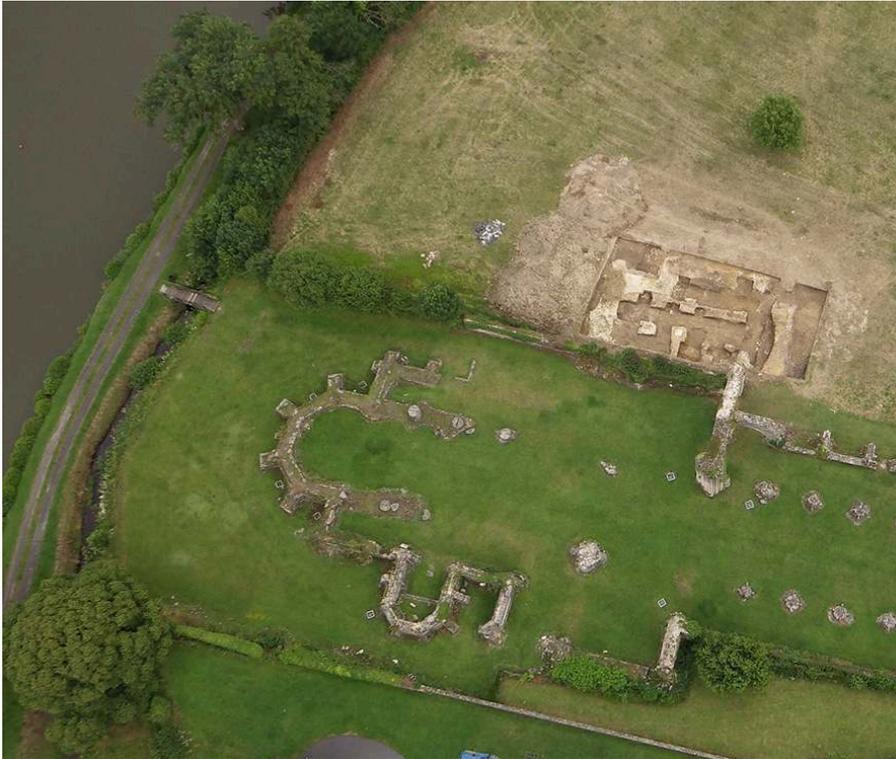
Fig. 1 – Photographie aérienne du site
