Metz – 12 rue Chèvremont

Opération préventive de diagnostic (2016)

Nathalie Nicolas

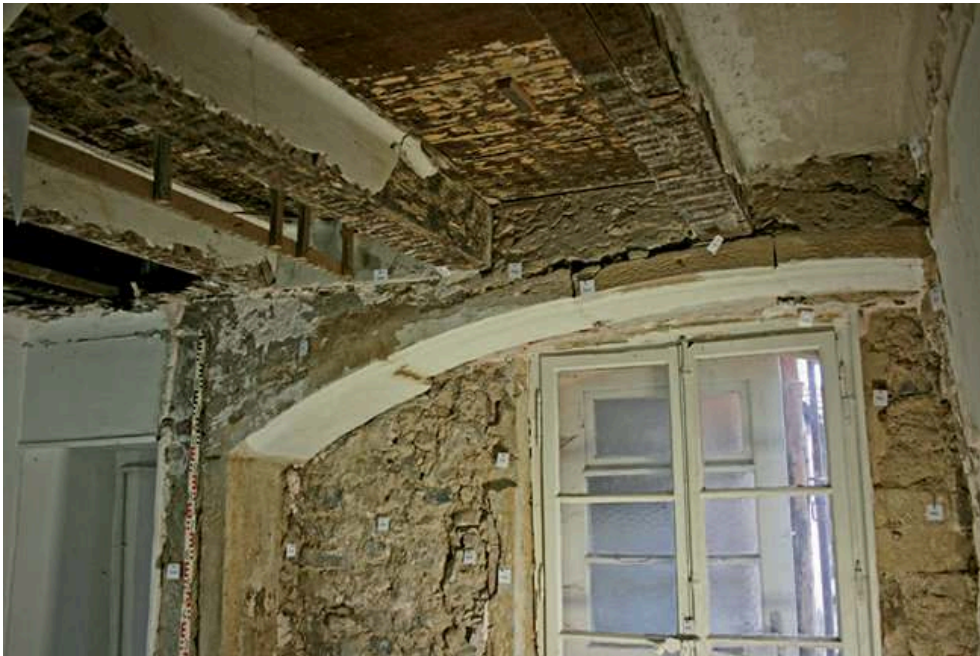
Fig. 1 – Rez-de-chaussée, espace 11, mur M9, sondage 6 : vue rapprochée de l'arcade ARC 1089 et plafond de la pièce

- 2 L'arcade du rez-de-chaussée forme l'embrasure intérieure d'une fenêtre en partie réaménagée dans la façade postérieure sur cour. Partiellement détruite et localement murée, cet organe de stabilité est appareillé en pierres calcaires oolithiques dites « pierre de Jaumont » formant quatre claveaux dessinant un arc segmentaire qui retombe sur un seul piédroit monolithique conservé, celui de gauche. Cette arcade peut être restituée sur une largeur de 3,35 m et une hauteur sous clé de 1,80 m. Un enduit à la chaux, lissé en surface, présentant des traces de badigeons noirs (décor végétal ?), subsistait encore en tête de certaines pierres de taille.

- 4 Au-dessus de cette arcade, un plancher composé de lames assemblées à grain d'orge, est supporté par des solives datant de 1307, au plus tôt. Structurellement, l'encastrement des solives dans l'arcade est incohérent et les claveaux étant directement au contact des solives, sont aujourd'hui descellés. La position de l'aire de planches et de ses supports, d'une part, leur chaînage avec une paroi à pan de bois, d'autre part, entérine
