### Machecoul – Château

Sondage (2010)

# Machecoul – Château

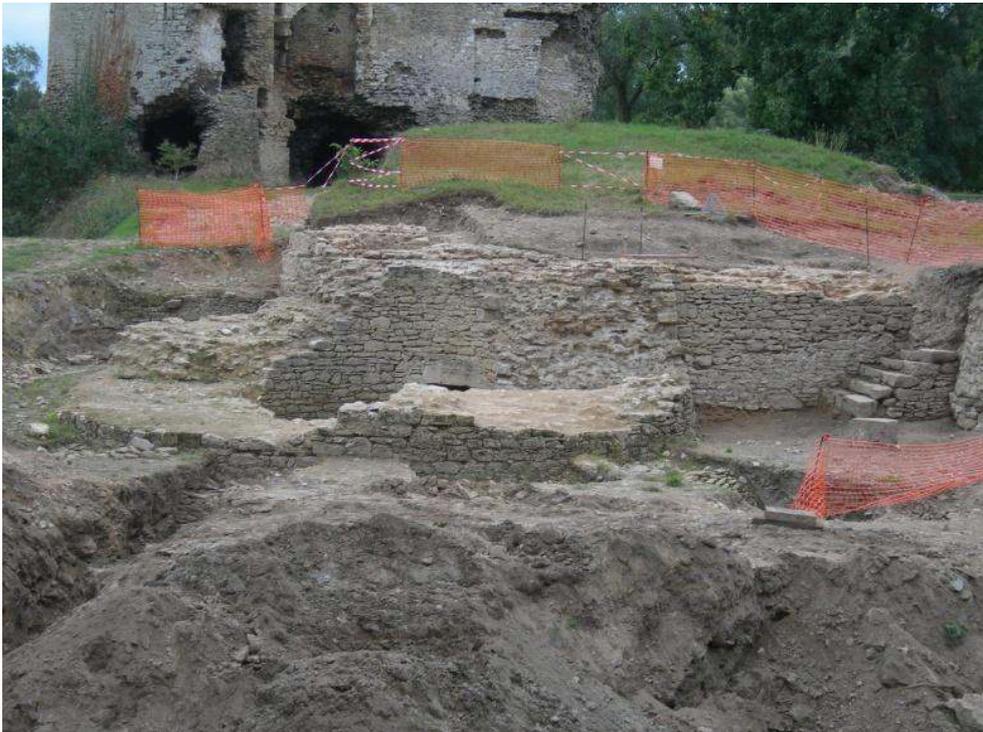
Fig. 1 – Vue du secteur nord-est à la fin de la campagne 2010
