ADLFI. Archéologie de la France - Informations

Compreignac – Montaigut le Noir

Sondage (2015)

- 1 Situé à l'extrémité sud de la commune de Compreignac, le prieuré de Montaigut est un monastère religieux féminin bénédictin, probablement implanté au cours du XII^e s.

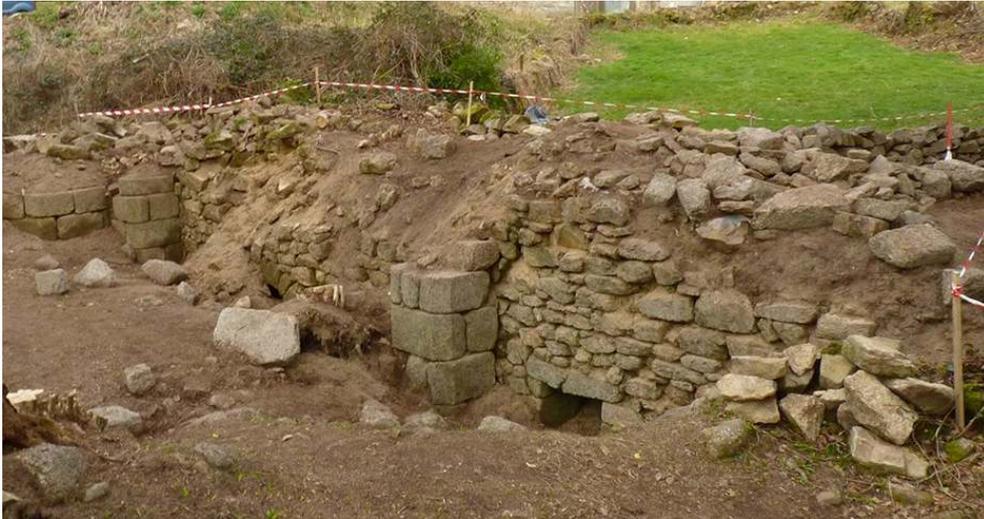
Fig. 1 – Mur gouttereau nord de l'église du prieuré de Montaigut en cours de nettoyage

- 3 L'objectif principal de cette opération de sondage visait à documenter les vestiges initialement mis au jour en limitant l'impact de cette intervention sur les niveaux archéologiques ainsi que sur les structures visibles de cette église prieurale. Ainsi, plusieurs sondages ont permis la redécouverte des portions identifiées des murs gouttereaux (fig. 1 et fig. 2) ainsi que le parement interne du mur du chevet. La faible puissance stratigraphique au-dessus des élévations correspond aux déblais des fouilles anciennes.

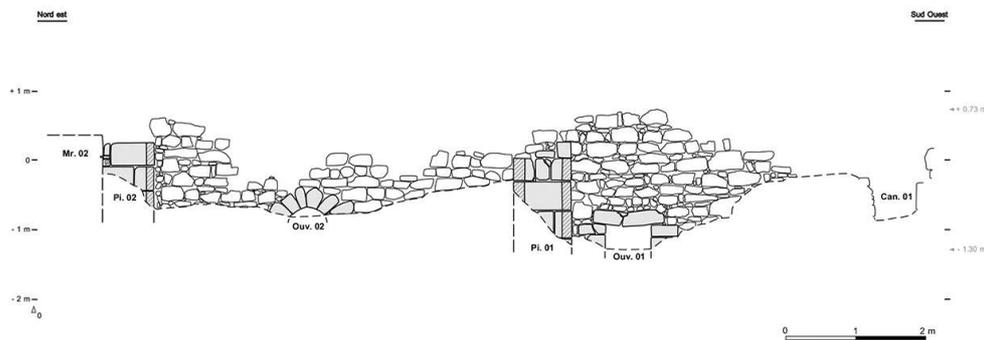
Fig. 2 – Élévation du mur gouttereau nord de l'église du prieuré de Montaigut.
