# Saint-Pierre – Rue Isambert

Opération préventive de fouille (2013)

Organisme porteur de l'opération : Éveha

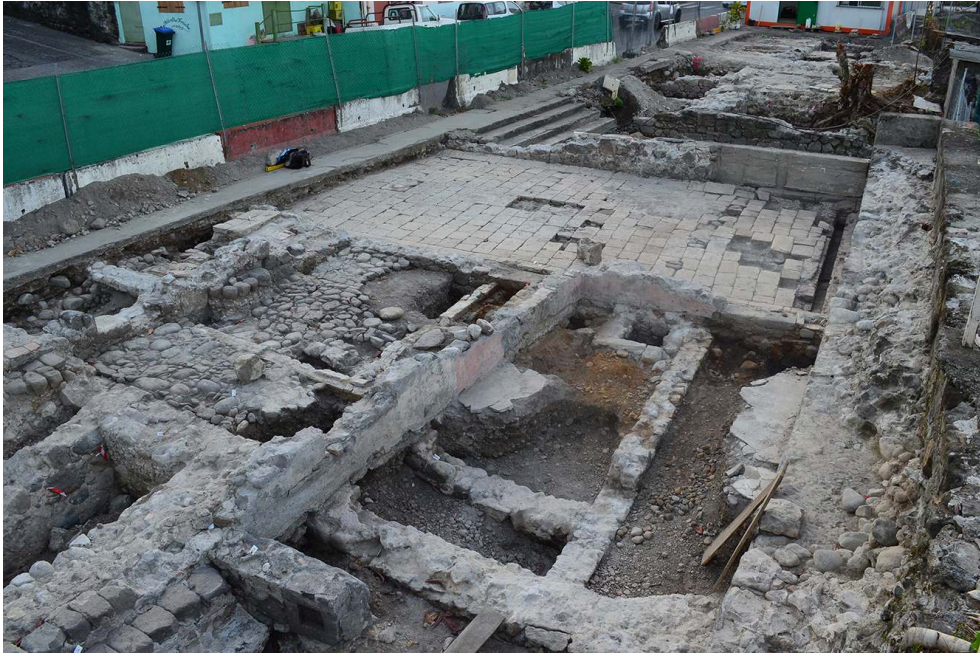
Fig. 1 – Le secteur 3 en cours de fouille

- 5 Outre ces structures dévolues à l'habitat, des zones d'artisanat ont pu être envisagées. Ainsi, lors du premier état d'occupation du site (fin du XVII<sup>e</sup> s. ?), une forge a pu être utilisée. En effet, la parcelle B1006 (secteur 3 ; fig. 1) a révélé, le long du mur anti-houle, une pierre surmontée d'un élément métallique pouvant s'apparenter à un support de billot et d'enclume. Tout autour de cette pierre, pris dans les interstices d'un dallage, de nombreux fragments de métal et objets concrétionnés ont été mis au jour, étayant cette hypothèse. De même, à l'intérieur de la pièce associée à ce niveau de sol, des couches de rejets de forge sont mises au jour. À côté de ce dallage, nous avons dégagé une auge à mortier, en terre cuite, ainsi qu'une fosse ayant servi de rejet pour les surplus de mortier. Cette activité était probablement liée au chantier de construction. D'autre part, lors d'une phase d'occupation plus récente, une cuve en fer forgé est installée dans l'interstice formé entre trois murs. Il s'agit a priori d'une chaudière, comme on en rencontre régulièrement dans les sucreries de l'île. Elle est associée à une cuve de plan rectangulaire découverte à quelques mètres au sud, contenant du charbon minéral dans son comblement.
