### **Sainte-Anne – Val d’Or Parking**

Opération préventive de diagnostic (2016)

# Sainte-Anne – Val d'Or Parking

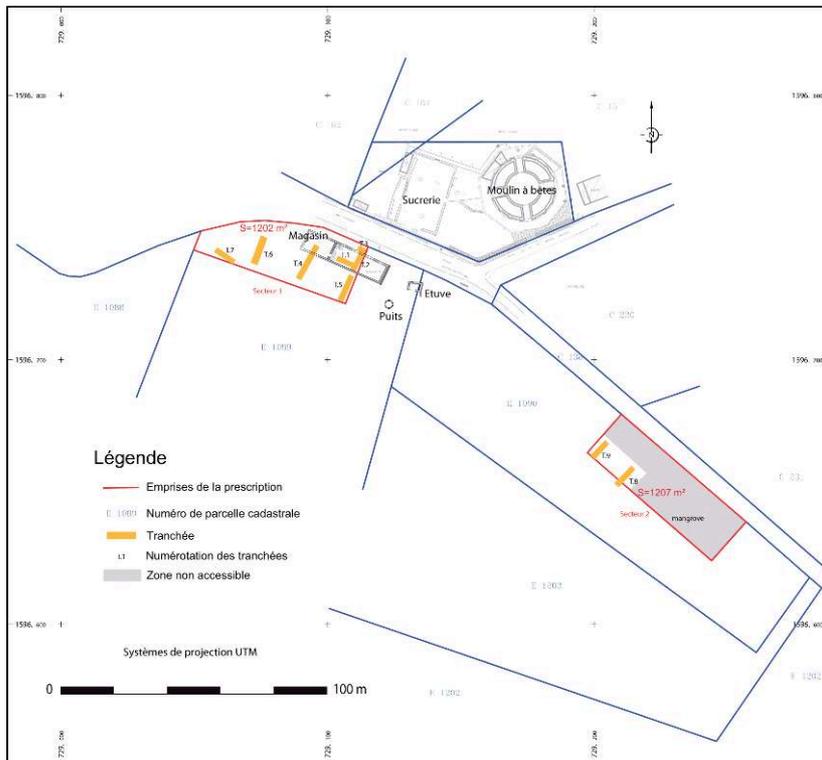
Fig. 1 – Localisation des tranchées

- 1 Du site de l'ancienne habitation sucrière Val d'Or ne subsistent de nos jours en élévation que le moulin à étage qui a fait l'objet récemment d'une restauration, des pans de murs de l'usine stabilisés à l'issue d'une fouille préventive avant la mise en valeur du site par la Communauté d'Agglomération de l'Espace Sud Martinique, et des vestiges de constructions annexes de l'autre côté du chemin rural qui scinde actuellement le site. C'est dans le cadre d'un projet d'aménagement d'un parking que ces vestiges étaient concernés par ce nouveau diagnostic archéologique. Deux emprises ont été retenues avant le choix du projet définitif (fig. 1).

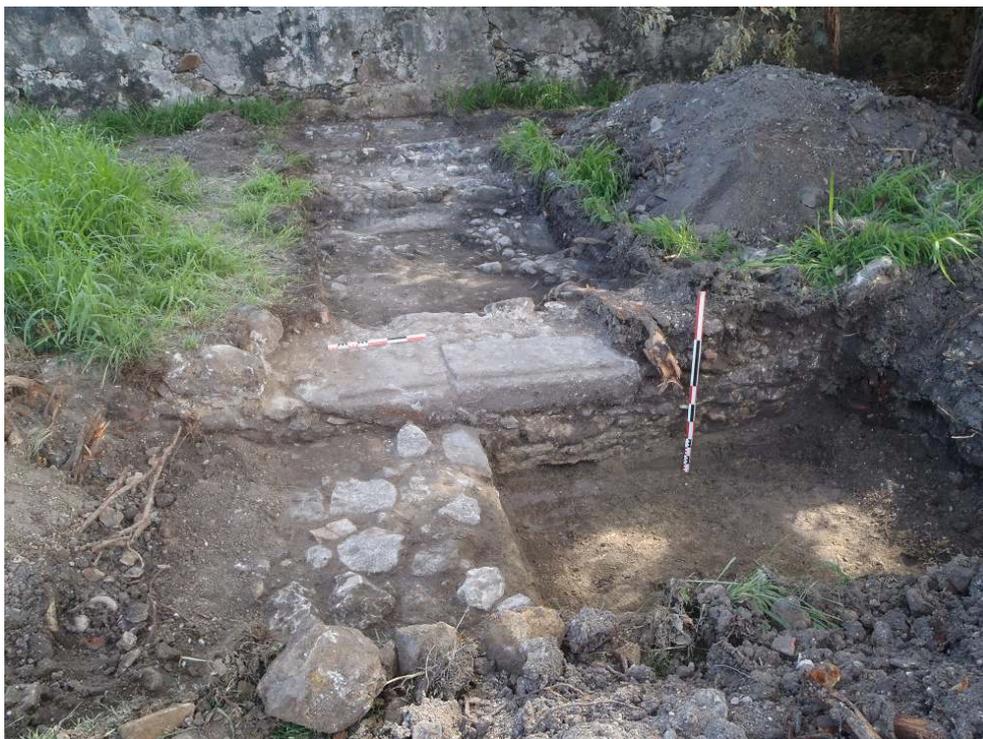
- 3 Les tranchées qui ont été ouvertes à l'intérieur du magasin et dans son proche environnement extérieur ont montré que des éléments qui témoignent de son utilisation sont présents à faible profondeur sous l'actuel revêtement végétal (fig. 2). S'il a été possible de reconnaître des murs et des sols ainsi que des unités stratigraphiques qui leur sont contemporaines ou non, il n'est pas possible de préciser l'utilisation qui a été faite au cours du temps du bâtiment dénommé depuis toujours magasin mais qui pourrait, par la différenciation de son espace intérieur en surfaces

Fig. 2 – Seuil d'accès au magasin
