# Aléria – Ville Romaine

Topographie et relevés d'architectures (1994)

Robert Thernot et Franck Leandri

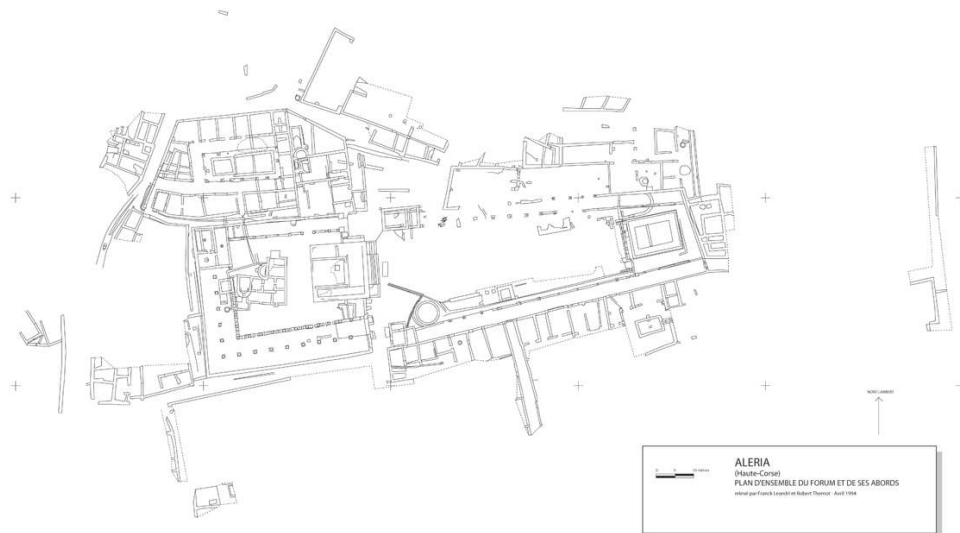
- 1 Réalisé à la demande de la conservation régionale des monuments historiques et du service régional de l'archéologie, une campagne de relevés avait pour objectif de produire une documentation cartographique et photographique complète du site de la ville antique d'Aléria, dont la superficie actuellement mise au jour est de 15 000 m<sup>2</sup>.
- 2 La première partie de cette mission a concerné le forum et ses abords (temples, Capitole, *Balneum*, habitats, etc.), représentant une superficie de 12 000 m<sup>2</sup> (fig. 1).

Fig. 1 – Plan d'ensemble du *forum* et de ses abords
