# Paule – Route nationale 164, aqueduc gallo-romain de Carhaix

Fouille préventive (1998)

Laurent Aubry

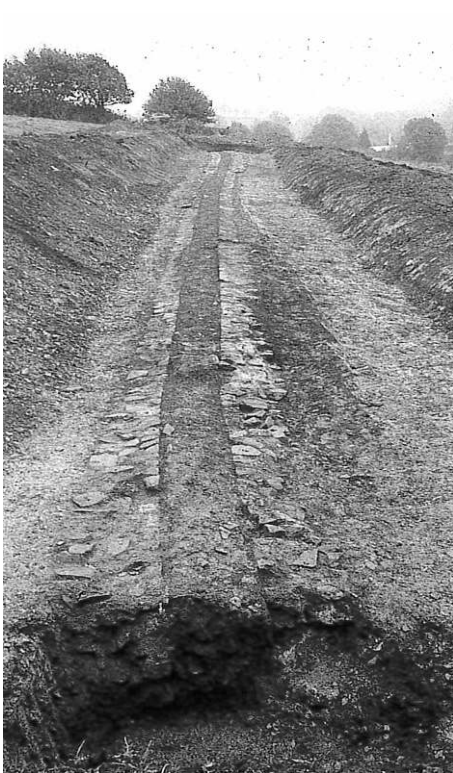
Fig. 1 – Section mise au jour à la Montagne de la Vierge

- 8 Cette opération a également permis de mettre au jour des portions d'aqueduc avec sa couverture en place. Cette dernière, de par sa présence, a préservé le niveau supérieur du cuvelage et a ainsi permis d'observer le mode de couverture adopté par les concepteurs dans cette partie du tracé. L'analyse des relevés de nivellement confirme le pendage très faible que la conduite adopte dans cette partie de l'itinéraire. On devine également à travers les irrégularités observées (pente ou contre-pente), la difficulté qu'ont rencontré les concepteurs de l'époque pour obtenir un dénivelé régulier du canal de la conduite. Le tronçon d'aqueduc avorté reflète également les problèmes d'orientation survenus durant la phase de terrassement.

- 9 L'ensemble des données recueillies sur le terrain nous permet d'affirmer que l'extrados de la voûte n'était pas enterré et ce, quelque soit la profondeur de la tranchée de fondation. Seules les sections en béton coffré n'étaient pas visibles car leur vocation souterraine ne s'y prêtait pas. Cette solution économisait ainsi la construction de regards de visite. Les parties d'aqueduc implantées sur les versants (La Pie par exemple) devaient de ce fait nécessairement se prémunir des ruissellements des eaux de surface.
