une revue Gallia
Normandie | 1995

La Houssaye-Béranger – La Bouteillerie, La plaine du Moulin de la Houssaille

Identifiant de l'opération archéologique : 7972

Date de l'opération : 1995 (SU) ; 1995 (EV) ; 1993 (SD)

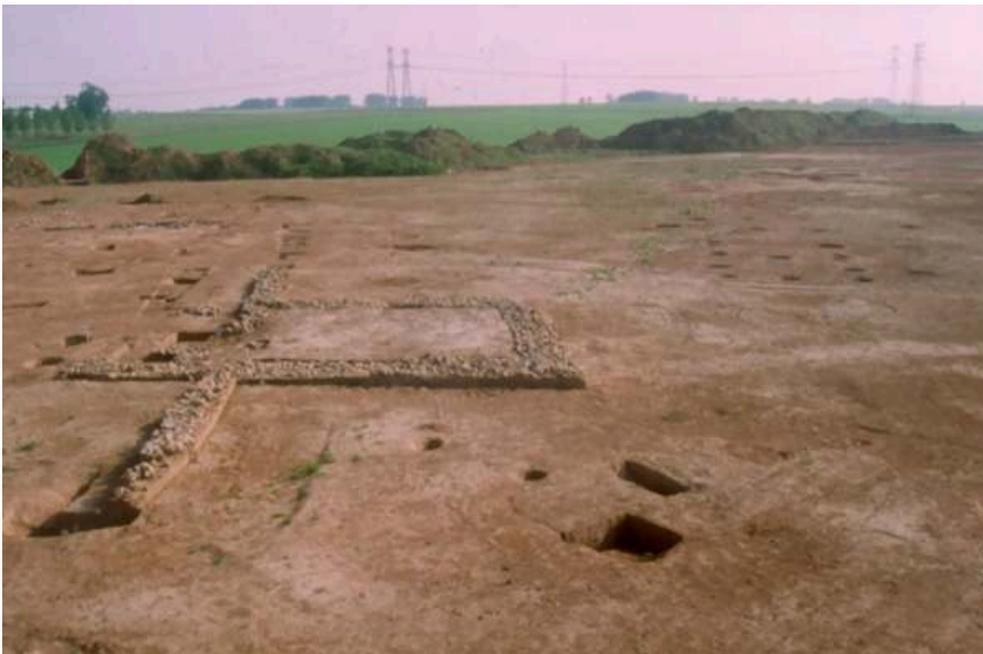
Fig. n°2 : Bâtiment résidentiel

- 7 Le premier bâtiment résidentiel (Fig. n°2 : Bâtiment résidentiel) édifié vers le milieu du I^{er} s. apr. J.-C. est construit sur poteaux. À la fin du I^{er} s., deux pièces longilignes à soubassement de pierre encadrent la partie centrale.

- 8 L'ensemble connaît une phase d'occupation synchrone assez brève car le bâtiment nord est, en partie ou totalement, détruit dès le début du II^e s. Des activités, liées à l'artisanat du feu, s'y déroulent dès la première phase d'occupation. Ces observations confèrent à l'ensemble un plan « classique » proche des modèles picards : division en trois parties avec un bâtiment central à galerie en façade, un balnéaire au nord et une tour d'angle au sud.
