MEMÒRIA DE LES EXCAVACIONS ARQUEOLÒGIQUES A VIC. JACIMENT CASA GENÍS (1987-1988-1989)¹

M. DOLORS MOLAS I FONT
IMMA OLLICH I CASTANYER

Report of the archaeological excavations in Vic. Casa Genís site (1987-1988-1989)

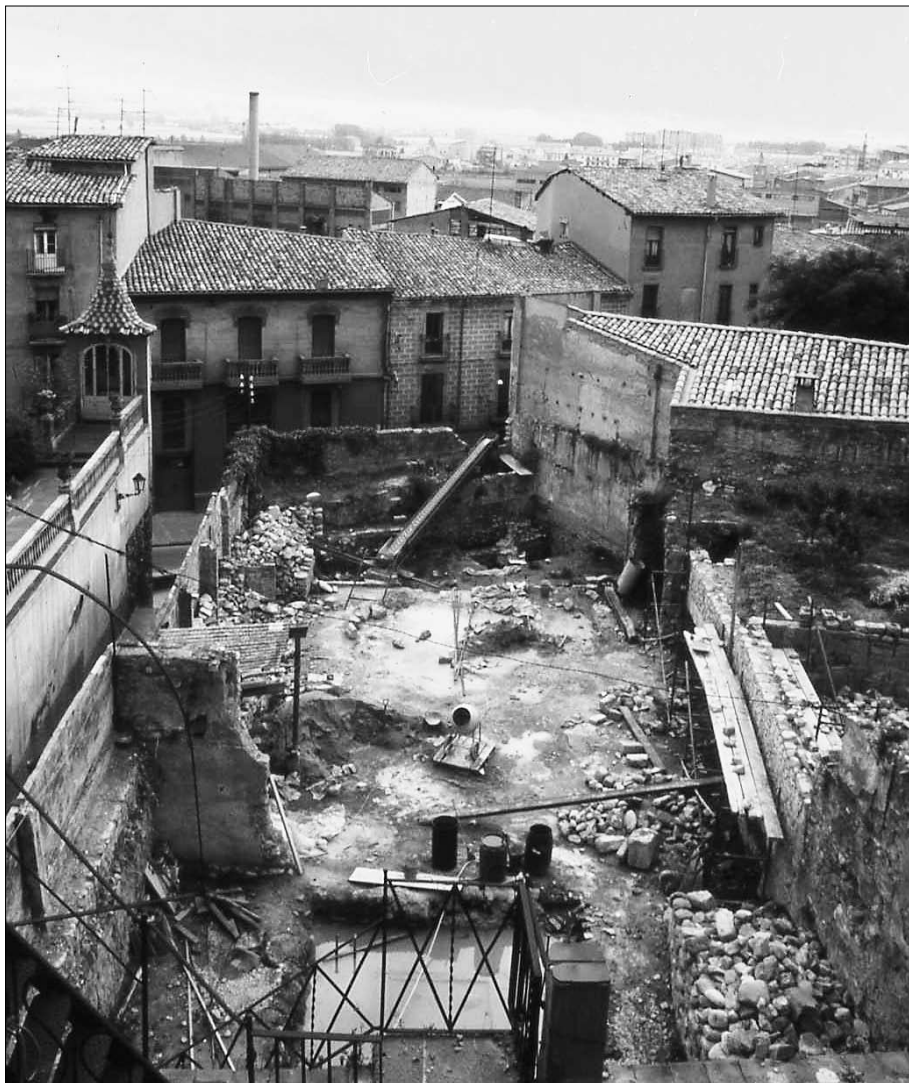
Vista general del solar de la casa Arumí-Genís, sobre les muralles de la ciutat, abans de començar l'excavació.

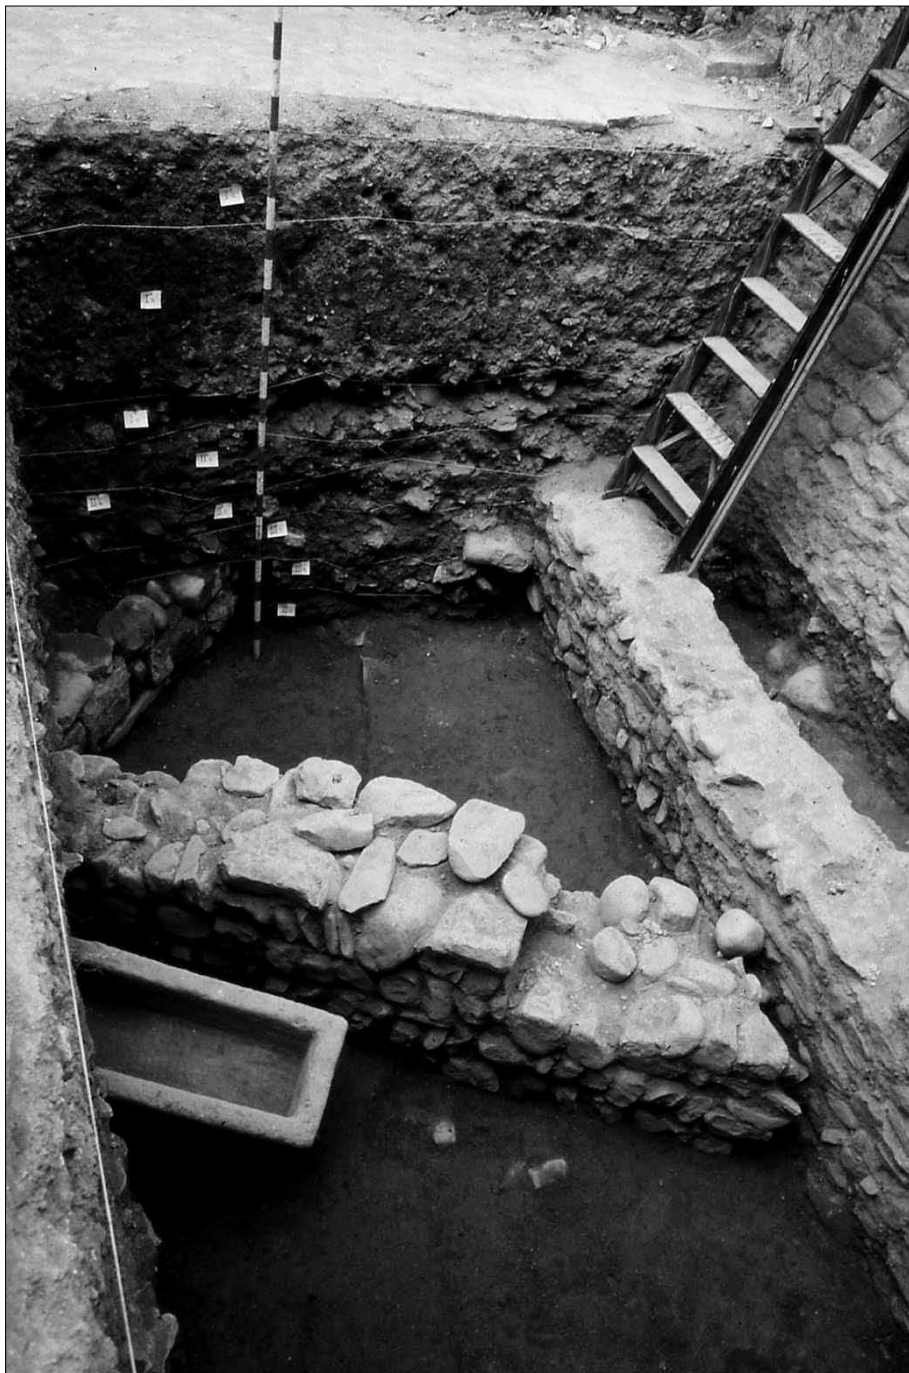
Estructures medievals, amb estratigrafia lateral amb nivells medievals i romans.

Aquesta excavació va permetre comprovar que la muralla baixmedieval dels segles XIII-XIV trenca murs anteriors, travessant-los o assentant-s'hi al damunt. Aquests murs, alguns d'ells associats amb ceràmiques grises de transició³ i ceràmiques rogenques de pasta grollera,⁴ poden correspondre a les èpoques incertes del primer món medieval. A més, alguns contraforts associats amb ceràmica altmedieval recolzaven i trencaven antigues construccions romanes, cosa que en aquell moment semblà que podia apuntar a la possibilitat que el perímetre inicial abastés ja des d'antic l'actual delimitació.⁵

D'altra banda, es va identificar un trencament i refecció en la muralla medieval, com si hi hagués hagut un pas que hauria estat anul·lat en algun moment posterior. Tot i que no fou possible concretar més, si es té en compte l'existència del carrer medieval que baixa cap a la muralla en un moment donat, això portà a pensar en un possible replantejament de la hipòtesi de l'existència d'una porta, avui desconeguda, en aquest sector de la ciutat.

Una troballa important en el curs de l'excavació va ser la localització d'un carrer medieval. En un primer moment, es va detectar la presència d'uns murs de factura medieval, amb unes arcades formant un porxo i dirigides de nord a sud, en una de les cales. Això féu pensar en un possible carrer porticat que comunicaria la part alta de la ciutat, el castell dels Montcada, amb la part baixa de les muralles. L'ampliació de l'excavació va confirmar la presència real d'aquest carrer 20 metres més avall de les porxades. A més, també va aparèixer un paviment format per pedretes i palets de riu ben posats que presentava un desnivell constant cap a la zona de la muralla. Sobre aquest paviment es va documentar abundant material ceràmic que es pot datar entre els segles XII-XIII i el segle XIV. Això portà a considerar que aquesta hauria estat l'època en què el carrer podia haver estat utilitzat, sempre que hi hagués una obertura en el tram de muralla corresponent, cosa que, com s'ha comentat abans, seria prou possible.
