Les fortifications de Saillon

Une contribution concernant l'enceinte avancée occidentale

Alessandra ANTONINI

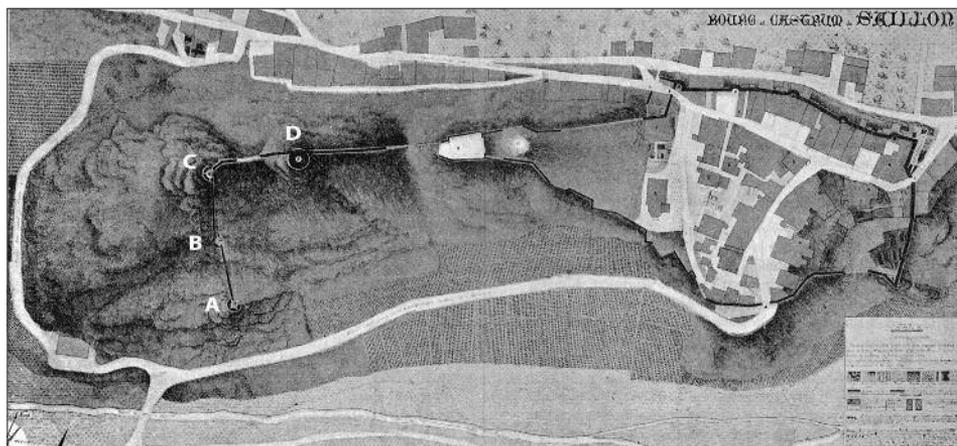
Fig. 1 – Bourg et château de Saillon, relevé par Albert Naef. A: tour sud. B: tour médiane. C: tour d'angle. D: tour maîtresse ou tour Bayart. (Base du plan publié dans ALBERT NAEF, «Bourg et castrum de Saillon», dans *Indicateur d'Antiquités suisses*, 1895, p. 416-426. Voir planche 23).

En ce qui concerne le mur occidental, le tronçon de maçonnerie situé en amont de la tour médiane «B», sous le ressaut, correspond au vestige le plus ancien de la muraille (première phase). Il fait probablement partie d'un mur encore sans tours flanquantes et doté d'un simple couronnement oblique interrompu par des ressauts verticaux qui compensaient le dénivellement abrupt du rocher. Les seuls éléments indiquant qu'il s'agissait bien d'un mur défensif sont les deux meurtrières repérées à la base de la muraille. Les deux extrémités de ce premier mur étant arrachées, on pourrait supposer que, au-delà de la partie conservée, son tracé déviait de l'actuel. Au sud, l'arrachement du mur coïncide avec une vire du rocher: la muraille ne se prolongeait peut-être pas au-delà. Au nord, un tracé différent de l'actuel est cependant difficilement imaginable (par exemple un tracé oblique venant rejoindre directement la tour maîtresse). En effet, la tour d'angle actuelle «C» occupe le sommet d'un promontoire rocheux qui est séparé par un vallon de l'éperon sur lequel est érigée la tour maîtresse (fig. 1).

Les fortifications de Saillon sont caractérisées par trois parties bien distinctes: l'enceinte qui entoure le bourg, le château situé sur le «Sénat», le point le plus haut de l'arête rocheuse en amont de l'église, et l'enceinte avancée occidentale qui protège la partie inférieure de l'arête (fig. 1). Cette enceinte avancée comprend la tour ronde appelée la «tour Bayart» et la longue muraille aux tours flanquantes.

Le troisième secteur concerne la courtine à l'ouest de la grande tour circulaire, notamment le tronçon nord et le tronçon occidental avec les deux tours flanquantes supérieures. Cette muraille avancée fait partie d'un système de protection qui borde la longue arête en contrebas du château jusqu'à l'extrémité occidentale, où le mur s'infléchit à angle droit et plonge en direction de la plaine. La seule partie datée de cet ensemble est la grande tour ronde (1261-1262). L'espace protégé par cette enceinte n'a apparemment jamais été construit. Une vigne est cependant attestée déjà anciennement¹². Vers la fin du XIX^e siècle, elle occupait le pied de la colline de part et d'autre de la route (fig. 1). Aujourd'hui, elle s'étend jusqu'à la muraille et recouvre par ses remblais les anciens sols.

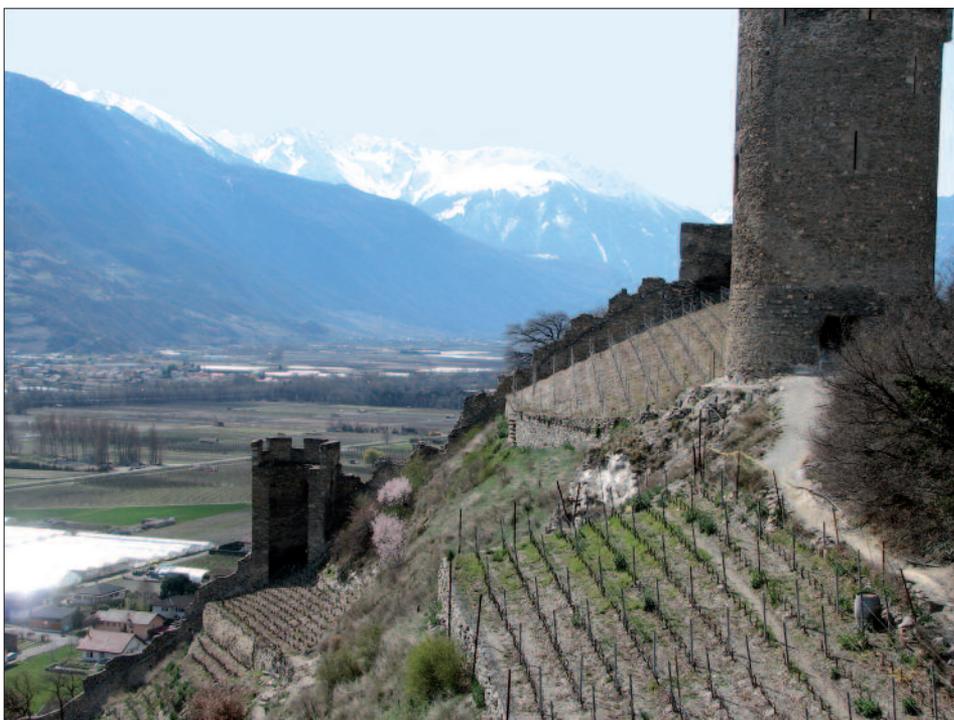
Fig. 2 – L'enceinte avancée occidentale. Vue générale de la face intérieure.

La tour médiane «B» est conservée sur toute sa hauteur, avec un ancien crénelage. A l'intérieur, la base des maçonneries et notamment la tablette des fenêtres inférieures sont cachées par des remblais (fig. 2). En amont de cette tour, la muraille est visible sur une hauteur de plus de 2 mètres (du côté intérieur) et sur toute sa longueur (seule la jonction avec la tour d'angle a été reconstruite au XX^e siècle). Son parapet était pourvu de redents ajourés de meurtrières dont ne subsistent plus que quelques restes.

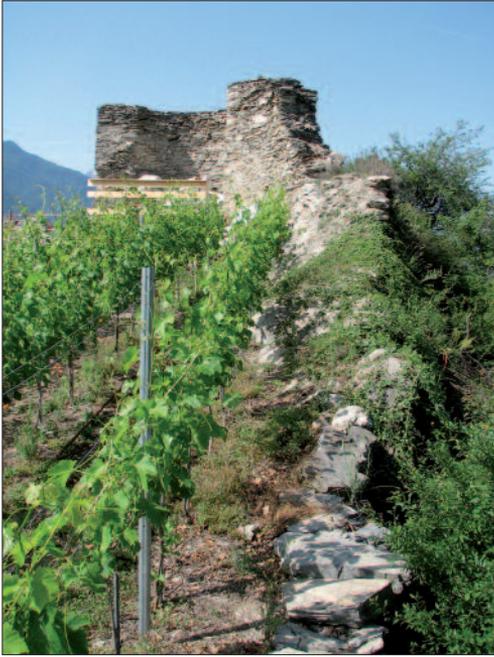
Fig. 3 – Le tronçon nord de l'enceinte avancée occidentale; au fond, la tour d'angle. Vue vers l'ouest.

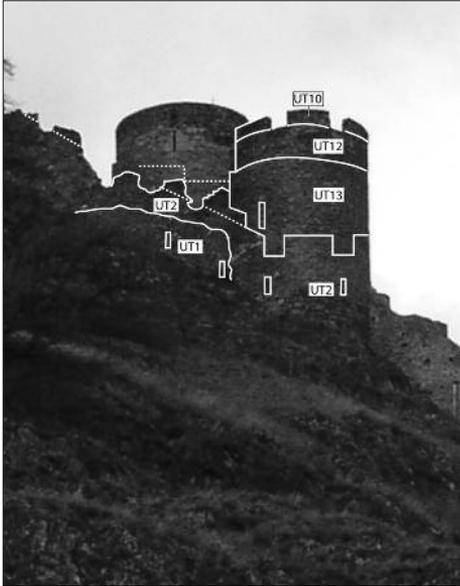
Fig. 4 – La tour médiane «B», face extérieure. 1^{re} phase: UT1; 2^e phase: UT2; 4^e phase: UT13 (exhaussement de la tour); 5^e phase: UT10 et UT12 (crénelage de la tour).

Le pan de mur le plus ancien de ce tronçon de muraille a été repéré au nord de la tour médiane «B» (fig. 4 et 6, UT1, UT3). Il possède une largeur de 0.90 m et comporte deux meurtrières (fig. 5). L'insertion basse de ces ouvertures indique que le niveau de circulation du côté intérieur de l'enceinte devait à l'origine se situer sur le rocher (la meurtrière sud est occultée par les remblais de la vigne).

La tour médiane (UT2) se greffe du côté nord contre l'arrachement de l'enceinte primitive (UT1) et est clairement contemporaine du parapet à redents qui la surmonte (fig. 4). Au sud, la maçonnerie de la tour paraît liée avec le mur d'enceinte qui se poursuit en direction de la plaine. Il s'agit d'une tour de flanquement «ouverte à la gorge». A l'origine, cette tour était beaucoup plus basse qu'aujourd'hui et ne comprenait que l'étage inférieur doté de meurtrières, ainsi qu'un étage crénelé. A l'étage inférieur, on marchait probablement sur le rocher (le sol n'a pas été dégagé), tandis que le plancher des combles se situait à la base du parapet crénelé, sur le ressaut large de 0.60 m (fig. 8). La tour était à l'origine certainement dotée d'une toiture posée sur le crénelage; la gorge «ouverte» était sans doute fermée par une paroi en bois.

A un moment donné, la tour de flanquement médiane a été exhaussée de deux étages jusqu'à la base du parapet actuel. La nouvelle maçonnerie (fig. 4 et 8, UT13) double et bouche le crénelage de l'ancienne tour et surélève la maçonnerie d'environ 4 m, ajoutant un étage borgne et un deuxième étage ajouré de deux meurtrières donnant vers le sud et le nord-ouest. Ce deuxième étage était acces-

Le couronnement de la tour médiane «B» a été par la suite équipé d'un parapet dont l'épaisseur mesure 0.55 m et la hauteur 1.10 m (fig. 4 et 10, UT12). Ce parapet borde le couronnement de la tour et se termine au nord par un piedroit qui se situe légèrement en retrait par rapport au précédent (UT13). Cette transformation était sans doute liée à une modification de la toiture.

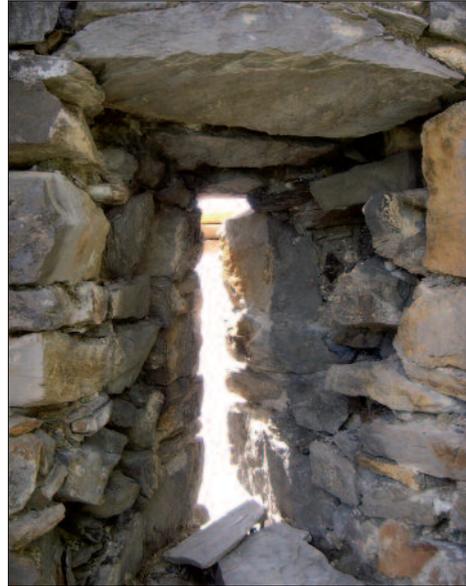
Fig. 5 – La meurtrière supérieure du premier mur occidental (UT1), face intérieure.

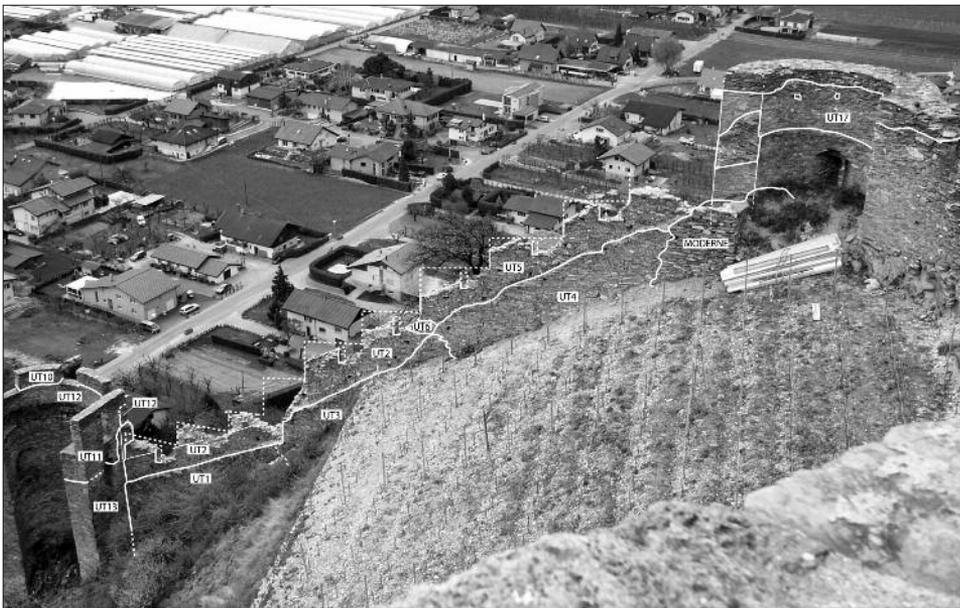
Fig. 6 – Le tronçon de l'enceinte compris entre la tour médiane «B» et la tour d'angle «C», face intérieure. 1^{re} phase: UT1 et UT3; 2^e phase: UT2; 3^e phase: UT4 et UT6, avec la réfection des redents UT5; 4^e phase: UT13; 5^e phase: UT10, UT11, UT12. En pointillé la restitution des redents et des meurtrières.

Le sommet de cette première courtine est arraché parallèlement à la pente du terrain et forme un arasement oblique interrompu à environ 8 m de distance depuis la tour médiane par un piédroit vertical (fig. 6). Ce piédroit (hauteur 1.15 m) coïncide avec un changement du caractère de la maçonnerie, sans pour autant pouvoir distinguer une limite². Il pourrait correspondre au montant d'une meurtrière. Il faudrait alors admettre qu'au sud, le mur était à l'origine nettement plus haut que l'arase actuelle; cette hypothèse nous semble peu vraisemblable. Le piédroit devait plutôt correspondre au montant d'un redent. Le premier mur défensif (encore sans tours flanquantes) était probablement doté d'un couronnement oblique interrompu par des ressauts verticaux qui permettaient de compenser le dénivellement abrupt des vires du rocher.

Les restes de piédroits permettent de restituer six redents répartis à distance plus ou moins régulière (fig. 6). Ils avaient une largeur comprise entre 2.90 et 3.20 m et une hauteur³ avoisinant les 2 m, excepté le 4^e redent (celui qui double le redent de la phase précédente), restitué avec une hauteur de plus de 3 m. Au moins trois de ces redents étaient pourvus de meurtrières (à embrasure non-évasée).

La tour d'angle correspond au type de tour de flanquement «ouverte à la gorge». Les maçonneries semblent toutes appartenir à la même phase de construction (fig. 6, UT17), à l'exception du couronnement refait au XX^e siècle⁵. La tour était composée d'au moins deux étages dotés de meurtrières, au-dessus desquels devait à l'origine exister au moins l'étage des combles avec le crénelage. La tour d'angle est ainsi plus haute que la tour médiane dans sa phase primitive; ses maçonneries atteignent une épaisseur de 1.50 m et le diamètre intérieur mesure 4.30 m. Le niveau du sol entre les deux étages conservés est marqué par un petit ressaut de 5 à 15 cm de largeur.

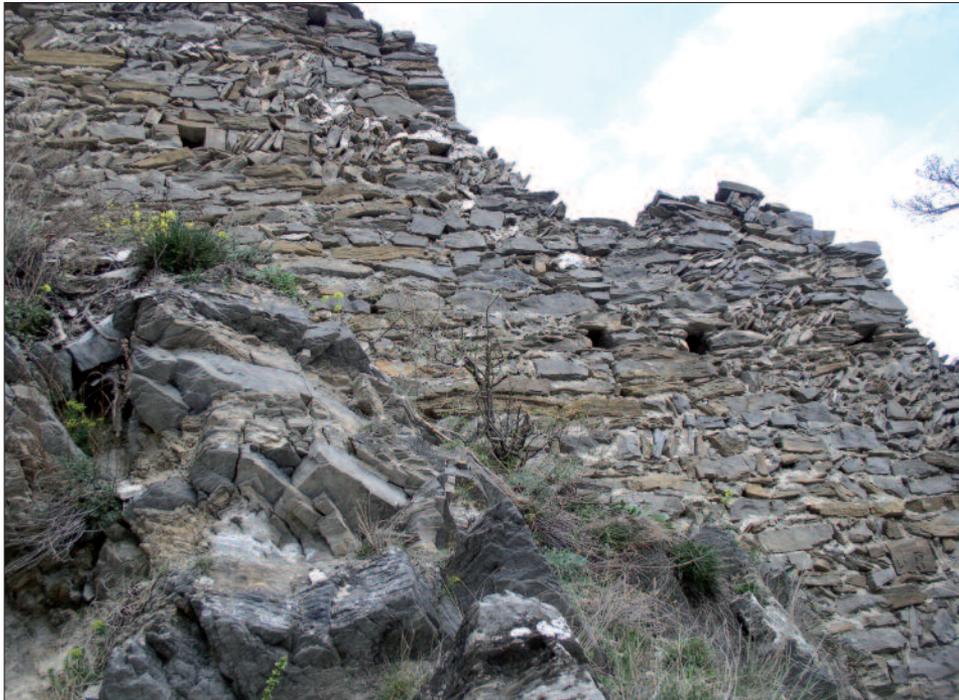
Fig. 7 – Muraille occidentale, face extérieure en amont de la tour «B». On distingue la limite oblique entre les maçonneries UT4 (partie inférieure) et UT5 (partie supérieure).

La maçonnerie des redents présente une étonnante particularité de construction. Elle est en effet posée sur un lit incliné d'ardoises (fig. 7), un alignement

interrompu par les meurtrières et le montant des redents. La fonction de ce lit d'ardoises n'est pas claire. Il ne peut pas s'agir d'un ancien recouvrement du mur étant donné que les redents sont contemporains de la maçonnerie sous-jacente (les maçonneries sont identiques). Des bandes similaires se notent souvent sur des pignons de maisons, où les ardoises de toiture sont prises dans la maçonnerie. Mais ici, un chemin de ronde couvert nous paraît peu vraisemblable en raison de la faible hauteur de ces ardoises par rapport au ressaut du mur d'enceinte.

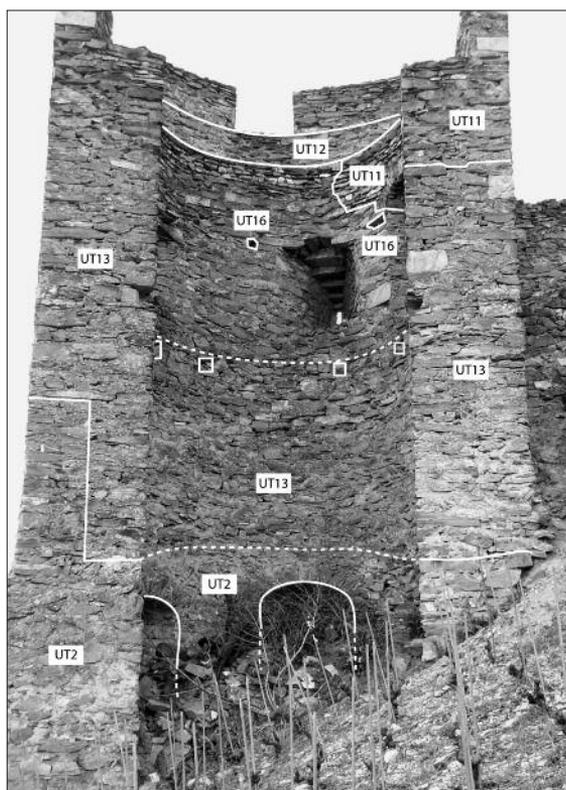
Fig. 8 – Tour médiane «B», face intérieure. 2^e phase: UT2 avec l'embrasure arquée des meurtrières et le merlon primitif. 4^e phase: UT13. 5^e phase: UT10 (merlon) et UT11 (porte). Aménagements en bois disparus: trous de solives d'un plancher; rondin traversant la maçonnerie; percements pour l'aménagement d'une structure en bois (UT16).

Les deux meurtrières ont, du côté intérieur, une forme très évasée. L'ouverture est surmontée d'un arc surbaissé (le talus de la vigne cache la tablette). Le créne-

lage horizontal de la tour est constitué de deux merlons et deux créneaux⁴. Le dernier créneau au nord est relié au parapet du mur d'enceinte par l'intermédiaire de deux redents inclinés (hauteur respective 0.90 et 1.10 m, largeur 1.75 et 1.90 m). Le redent supérieur et le premier redent de l'enceinte sont d'ailleurs unis par le même lit incliné d'ardoises, élément caractéristique du parapet à redents de cette phase.

Le sol du nouvel étage ajouré se situait à la même hauteur que le seuil de la porte. L'emplacement des solives est indiqué par des encoches (fig. 8, UT14) aménagées avec la construction de la maçonnerie. D'autres percements (UT16) à la hauteur des linteaux des fenêtres semblent indiquer l'insertion tardive d'un plafond. Situé légèrement plus bas, le rondin (UT15) visible à côté de la porte a été inséré dès l'origine dans la maçonnerie qu'il traverse d'ailleurs sur toute l'épaisseur. L'accès à cet étage se situe 0.50 m plus bas que le ressaut du mur d'enceinte (fig. 10). Il était probablement relié au rocher par un escalier en bois et ne constituait pas la suite d'un chemin de ronde aménagé sur le ressaut. L'arc qui couvre la porte fait partie d'une réfection ultérieure (UT11).

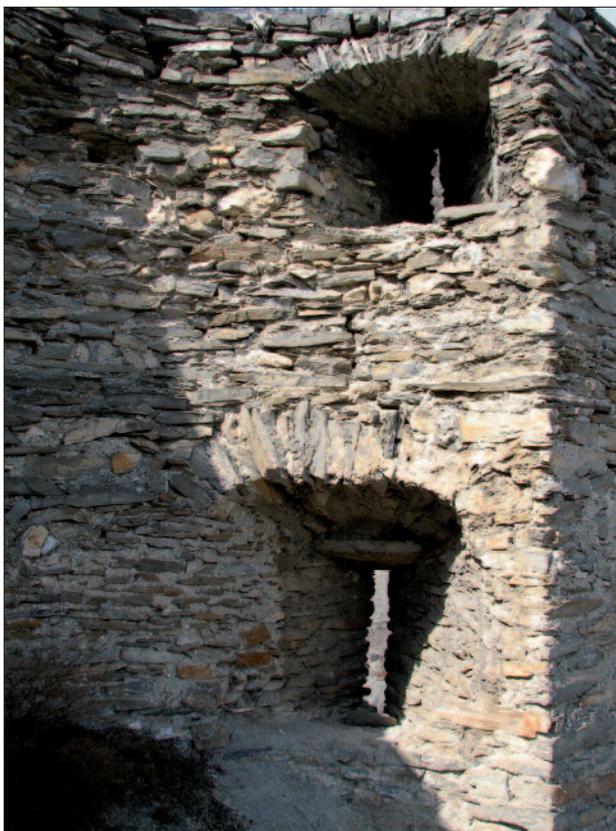
Fig. 9 – Tour d'angle «C», face intérieure. Les deux fenêtres superposées orientées vers le nord.

Les meurtrières ne sont pas toutes identiques. La forme est adaptée à leur fonction défensive. Les deux meurtrières superposées donnant vers le sud sont similaires. Leur piédroit occidental (seul élément conservé) indique que la tablette et le linteau étaient fortement inclinés vers le bas (hauteur de la meurtrière inférieure 1.80 m). Ces meurtrières permettaient de surveiller le pied de la muraille occidentale. Deux meurtrières superposées donnent également vers le nord

(fig. 9). La tablette de ces fenêtres est moins inclinée que celle des ouvertures méridionales et leur linteau est constitué d'un arc surbaissé⁶. Placées au-dessus du précipice, ces ouvertures permettaient d'observer le coteau opposé. Une seule ouverture est orientée vers l'ouest. Aménagée à l'étage inférieur, son embrasure évasée a une largeur de 1.40 m et une hauteur de plus de 1.20 m. Son linteau légèrement incliné est constitué de dalles horizontales disposées en escalier.

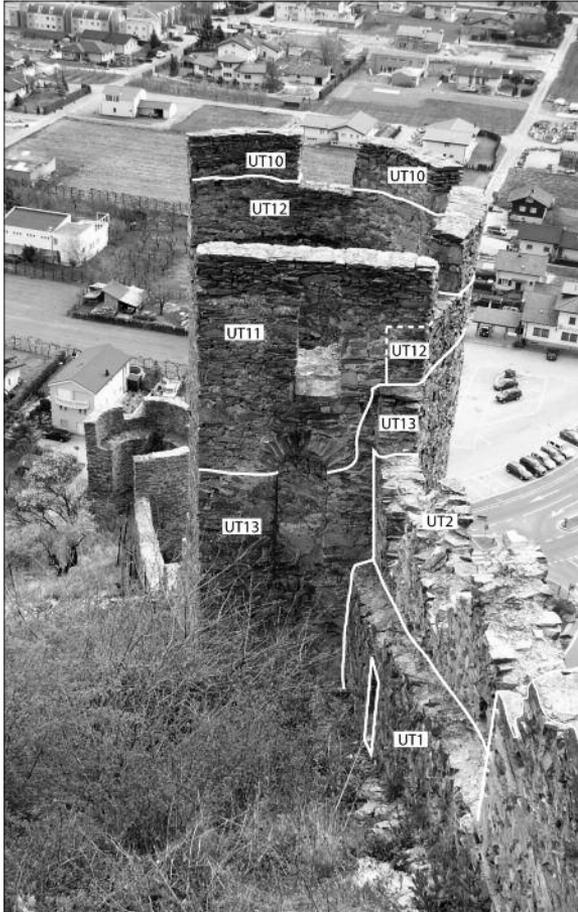
Fig. 10 – Tour médiane «B», vue vers l'aval. 1^{re} phase: UT1; 2^e phase: UT2 (crénelage); 4^e phase: UT13 (exhaussement de la tour); 5^e phase: UT12: (parapet) et UT10 (crénelage de la tour) - UT11 (porte).

sible par une porte aménagée dans le flanc nord de la tour (fig. 10). Le couronnement du mur (UT13) est recouvert d'une chape de mortier lissée et patinée en surface: aucun crénelage ne semble avoir existé dans un premier temps, le toit ayant sans doute été posé directement sur la chape de mortier.

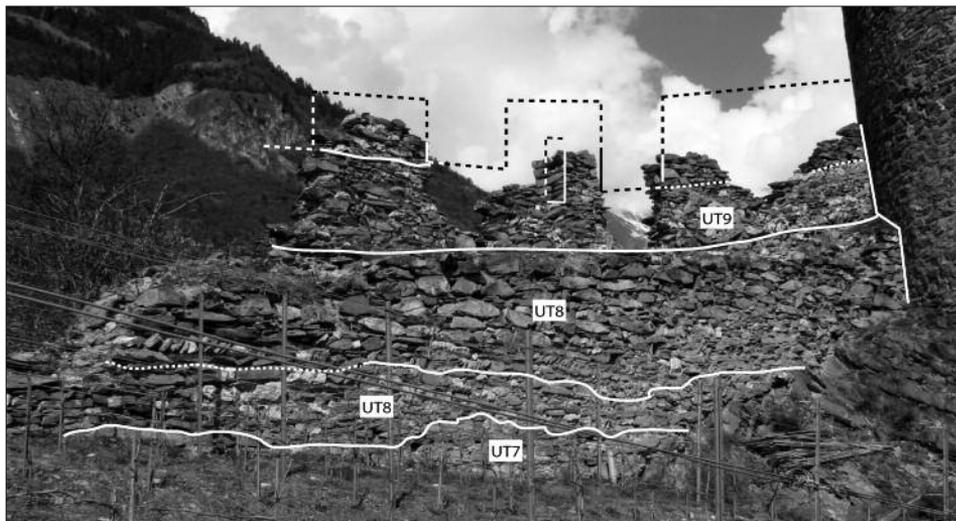
Fig. 11 – Tronçon nord de l'enceinte, face intérieure. 1^{re} phase: UT7; 2^e phase: UT8 (deux étapes de chantier); 3^e phase: UT9 (doublement de la face extérieure du mur précédent et parapet crénelé).

L'enceinte jouxtant le pied occidental de la tour Bayart a révélé trois phases de construction. Les deux premières maçonneries (UT7 et UT8) sont posées l'une sur l'autre et constituent le socle du mur, tandis qu'une troisième maçonnerie (UT9) double la face extérieure de l'enceinte et forme le parapet crénelé (fig. 11 et 12).

La maçonnerie constituant la base du mur (fig. 11, UT7) aboutit à l'est contre le rocher sur lequel la tour Bayart «D» est érigée. A l'extrémité occidentale, la maçonnerie est délimitée par un piédroit, peut-être le montant d'une ouverture (une meurtrière?). Aujourd'hui ce détail n'est visible que sur sa face extérieure, le parement intérieur étant caché par le talus de la vigne.

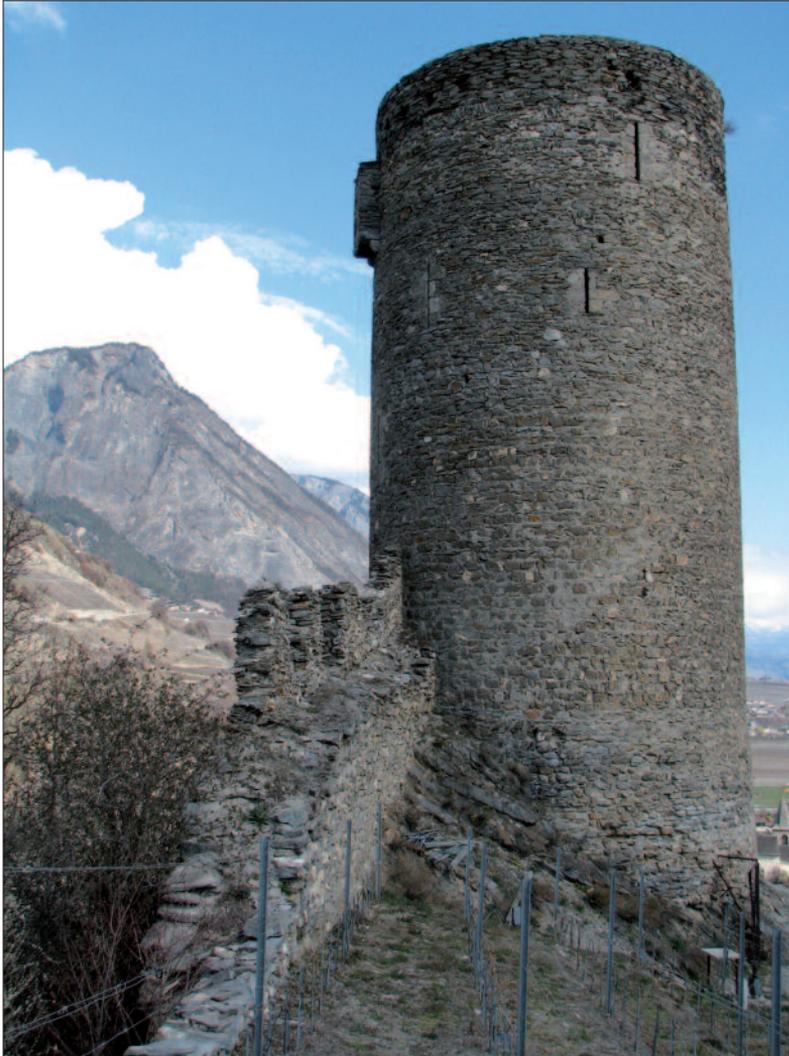
Fig. 12 – Partie la mieux conservée du tronçon nord de l'enceinte, avec le chemin de ronde. Vue vers l'est.
