**CAPTAÇÃO E MANEJO DE ÁGUA DE CHUVA PARA
SUSTENTABILIDADE DE ÁREAS RURAIS E URBANAS –
TECNOLOGIAS E CONSTRUÇÃO DA CIDADANIA
TERESINA, PI, DE 11 A 14 DE JULHO DE 2005**

**Capacidade de captação da água de chuva em cisternas de comunidades da
zona rural do município de Petrolina, Pernambuco**

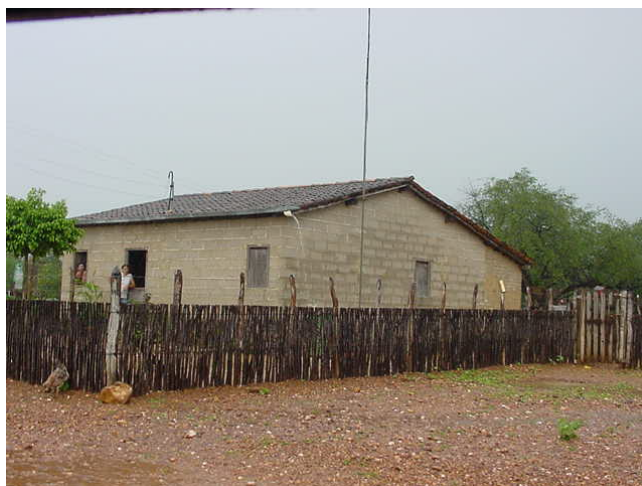
Figura 1. Água da chuva sendo desperdiçada em residência sem calhas para captação da água para cisterna na comunidade de Varginha (Petrolina -PE).

Na Tabela 5, pode-se observar que na comunidade de Cacimba do Baltazar, das 19 famílias acompanhadas, 52,63% não possuem cisternas em suas residências. Para estas famílias a busca por água para consumo nos meses de seca é bastante árdua. A maior parte da água consumida por estas famílias é obtida de carro-pipa, cacimbas e barreiros. Das famílias que possuem cisternas, 55,55% não captam água das chuvas por falta de calhas no telhado.

As cisternas rurais das comunidades não acumulam toda água das chuvas por falta de calhas nos telhados. A área de captação não possibilita o armazenamento de água suficiente para atender as necessidades dos agricultores. Há necessidade de construção de cisternas nas residências onde esta alternativa ainda não foi adotada, contudo, deve-se rever os modelos para o dimensionamento das mesmas para que os agricultores consigam armazenar toda água das chuvas.

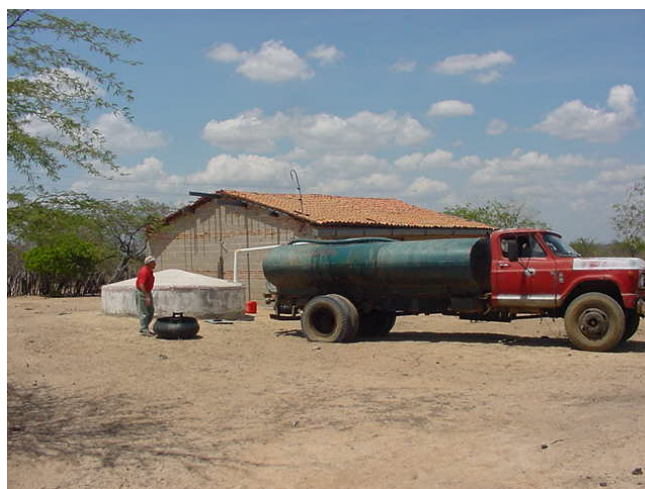
As famílias que não captaram a água da chuva no telhado de suas residências em 2004, utilizaram água proveniente de carros-pipa como se pode observar na Figura 2. Segundo alguns agricultores, a água da chuva não é boa, pois o telhado contém muita sujeira. Esses agricultores, na sua maioria desconhecem a origem da água dos carros-pipa que coletam água, principalmente do rio São Francisco, lagoas, barragens e canais de irrigação.

Figura 2. Carro-pipa abastecendo cisterna na comunidade de Cacimba do Baltazar (Petrolina -PE).

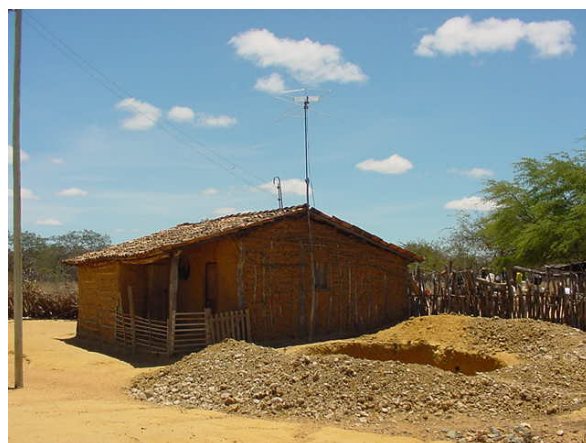
Na Figura 3, pode-se observar uma residência na comunidade de Sítio Caldeirãozinho onde foi escavado um buraco para construção de uma cisterna pela Prefeitura Municipal de Petrolina e a mais de dois anos a família espera sua construção.

Figura 3. Residência na comunidade de Sítio Caldeirãozinho (Petrolina - PE) com cisterna em fase de construção.

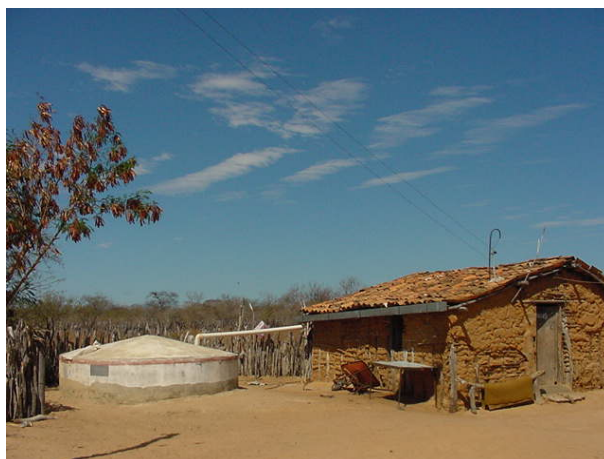
Na Figura 4, pode-se observar uma residência na comunidade de Cacimba do Baltazar com calha apenas em um lado do telhado. Embora os agricultores consigam captar parte da água das chuvas, a falta de calhas têm sido um fator de impedimento do aproveitamento total da água de chuva na região.

Figura 4. Residência com calha para captação de água da chuva apenas em 50% do telhado na comunidade de Cacimba do Baltazar (Petrolina - PE).
