Documentação Fotográfica do Desempenho Silvicultural de Espécies Arbóreas na Recuperação de Áreas Degradadas pela Deposição de Rejeitos Finos da Mineração de Cobre

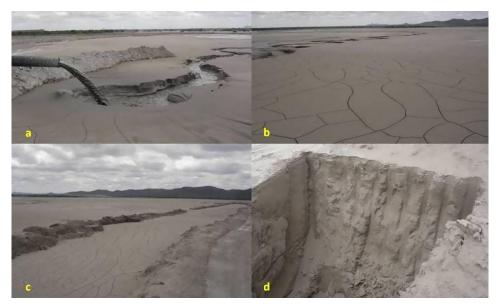
Figura 1. Vista geral da área de deposição de rejeitos finos da mineração de cobre oriundos do processo de tratamento do minério: a) deposição de rejeitos finos; b e c) vista geral da bacia de rejeitos; d) perfil da área de deposição de rejeitos finos. Área total de aproximadamente 700 ha. (Fotos: Marcos Antônio Drumond).

A área é caracterizada pela exposição de um material fino, com 95% de partículas inferiores a 200 meches, cuja análise química relevou altos teores de elementos químicos, destacando-se os macronutrientes e metais pesados, com pH 8,2, e alta porcentagem de silte (52%) (Figura 1).

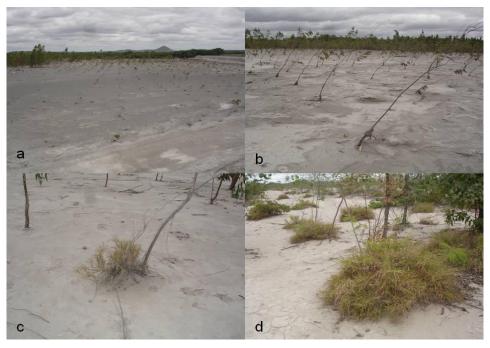
Figura 2. Primeiros estágios de revegetação com *Eucalyptus camaldulensis* na bacia de rejeitos finos da mineração de cobre. a) *E. camaldulensis* ao primeiro plantio; b) *E. camaldulensis* aos 2 anos de idade; c) *E. camaldulensis* aos 3 anos de idade; d) *E. camaldulensis* aos 4 anos de idade, já contribuindo para a fixação de capim-buffel. (Fotos: Marcos Antônio Drumond).

As Figuras 2 a 7 mostram o desempenho silvicultural de espécies arbóreas em diversos estágios de desenvolvimento, utilizadas na revegetação das áreas degradadas.

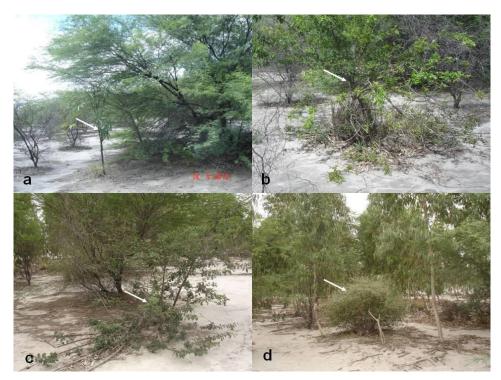
Figura 4. Ocupação espontânea das espécies nativas nas áreas plantadas com algarobeira e *E. calaldulensis.* a) Craibeira; b e c) baraúna; d) planta herbácea. (Fotos: Marcos Antônio Drumond).

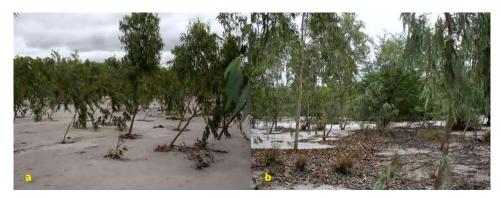
Figura 5. Acúmulo de serrapilheira nas áreas plantadas com *Eucalyptus camaldulensis* na bacia de rejeitos finos da mineração de cobre. a) Aos 4 anos de idade; b) aos 6 anos de idade. (Fotos: Marcos Antônio Drumond).

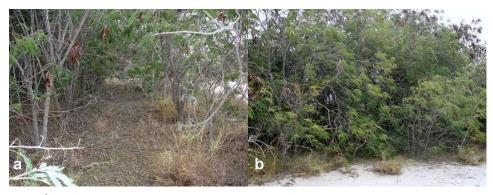
Figura 6. Área da bacia de rejeitos finos da mineração revegetada com leucena em estágio avançado de recuperação aos18 anos de idade. a) Vista interna da área do plantio; b) vista externa à área do plantio. (Fotos: Marcos Antônio Drumond).

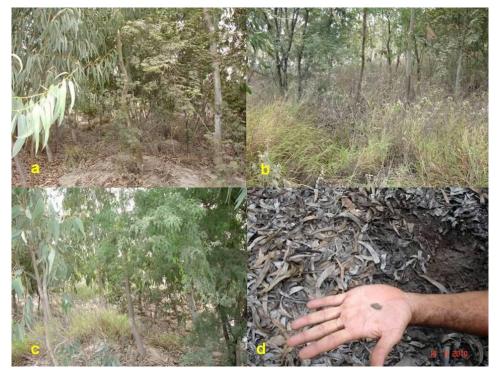
Figura 8. Área em estágio avançado de recuperação aos 16 anos após plantio. a) Área com *Eucalyptus camaldulensis* e jurema-preta nascida espontaneamente; b e c) áreas com *E. camaldulensis*, algarobeira e capim-buffel; d) mostrando sinais de recuperação com a formação de partículas estruturadas de solos. (Fotos: Marcos Antônio Drumond).

Conforme mostra a Figura 8d, já se observa uma ligeira organização estrutural nas partículas do solo, demonstrando o efeito da presença da matéria orgânica na recuperação destas áreas.
